ANEXO: Evaluación Sanitaria de Cursos de Agua

Plan Director de Residuos Sólidos de Montevideo y Área Metropolitana

PROGRAMA DE SANEAMIENTO DE MONTEVIDEO Y AREA METROPOLITANA
TERCERA ETAPA SUBPROYECTO - B

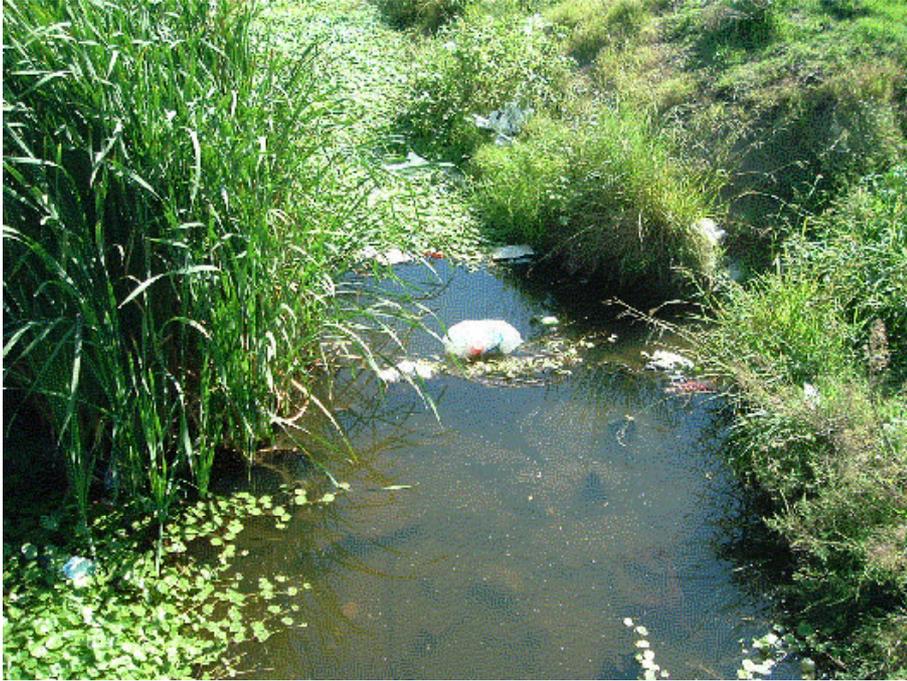
| 5 Punto: Aº Colorado (ramal oeste) y Sarazola | | | |
|--|---|---|---|
| <p>Observaciones: En esta zona existe un pasaje peatonal sobre el arroyo. Se aprecia significativa cantidad de basura en las márgenes así como también dentro del propio curso de agua. La vegetación es bastante densa y existen varios focos de basurales en el entorno inmediato sobre margen derecha. La zona tiene características periurbanas y está bastante deteriorada justamente por la presencia de basura (ver foto).</p> | | | |

Vista del ramal oeste hacia aa desde el pasaje peatonal

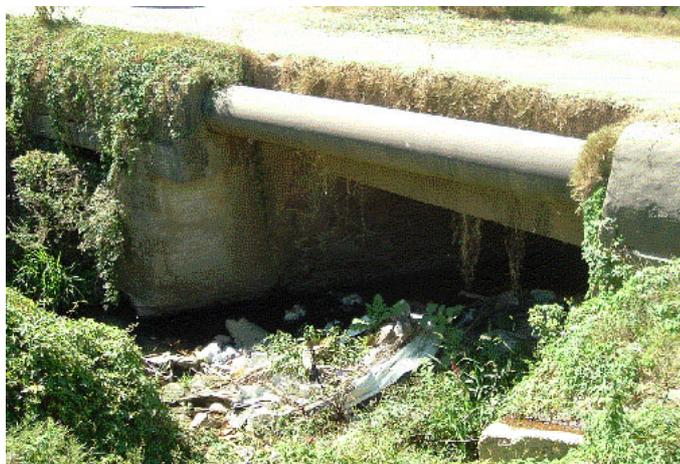
Observaciones: El curso atraviesa una zona urbana, con sus nacientes en un predio privado al que no se tuvo acceso. Distante unos 150 m aguas abajo se encuentra la descarga de la planta de OSE (Las Piedras). Aguas Arriba el curso no parece tener problemas derivados de la presencia de basura aunque esta situación cambia hacia aguas abajo, donde la condición está más deteriorada ya que la alcantarilla parece ser utilizada como lugar de pasada desde la cual arrojar residuos dentro de la cañada. En tal sentido existe un significativo basural justamente aguas abajo sobre margen izquierda, inmediato a la alcantarilla. Las construcciones ubicadas aguas abajo sobre margen izquierda están asentadas a cota tal que no parecen sufrir problemas de inundaciones (ver fotos).

Vista de la sección de pasaje (aa) en Talca

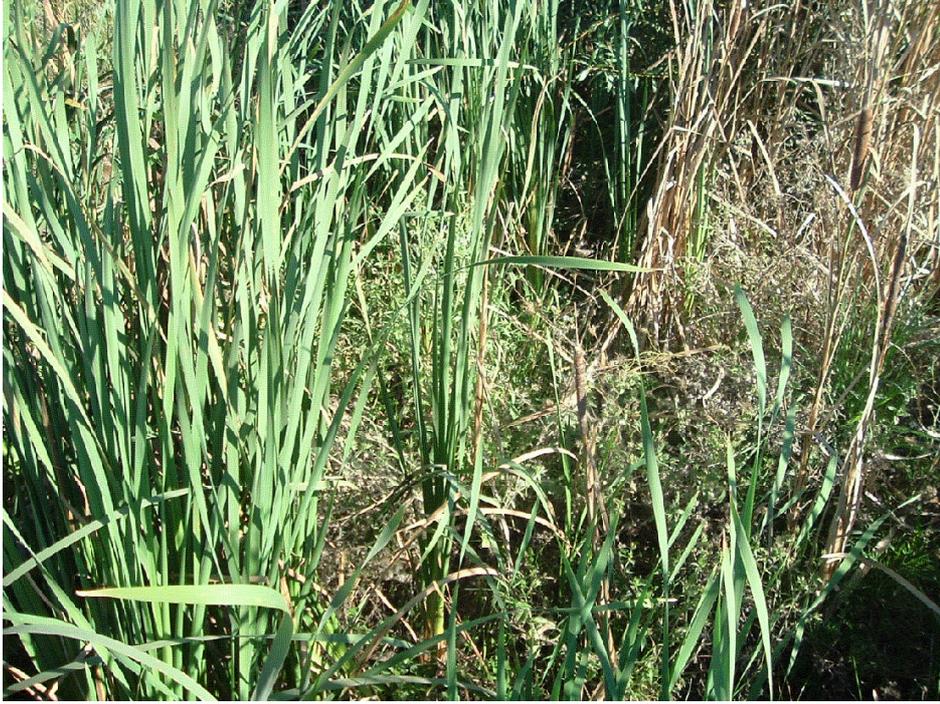
| 17 Punto: Aº Las Piedras y Camino Vecinal | | | |
|---|---|---|---|
| <p>Observaciones: Esta sección está ubicada en las nacientes del Aº Las Piedras, aprox. 3 Km al este de la ciudad de Las Piedras, por lo que el caudal es muy reducido. Se trata de un entorno rural, cuya actividad principal es el cultivo de viñedos. Aguas Arriba el curso se encuentra cubierto por vegetación acuática, principalmente juncos. La calidad organoléptica del curso aguas abajo se deteriora en forma notoria, presumiblemente por ser receptor de descargas provenientes de la zona de viñedos. La escasa presencia de basura existente se debe a la acción del viento (ver fotos).</p> | | | |

Aº Las Piedras AA de Camino Vecinal

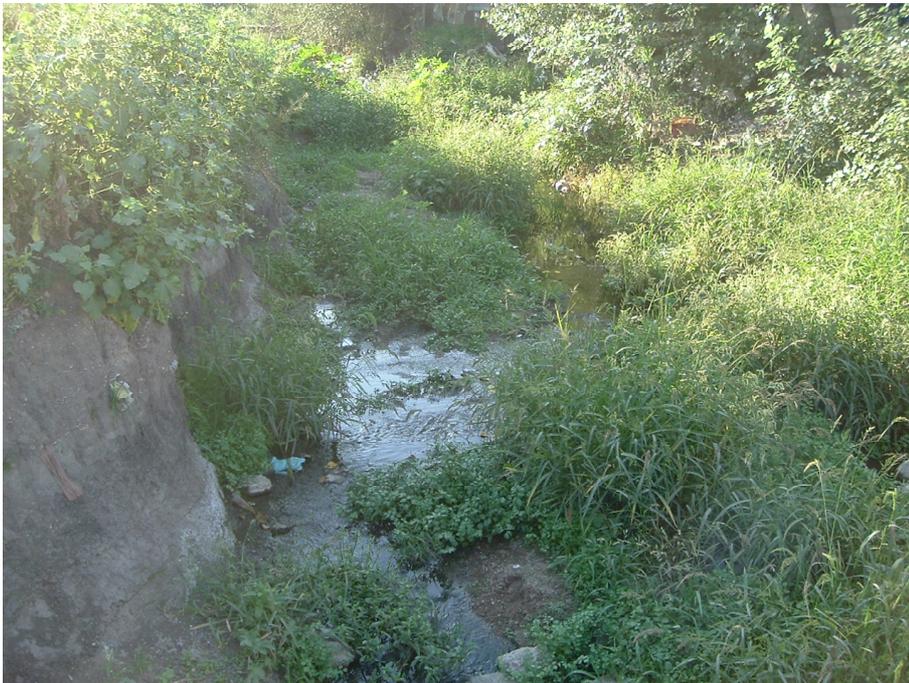
| 24 Punto: Afluente al Aº Las Piedras y Constitución | | | |
|---|---|---|---|
| <p>Observaciones: El curso escurre por una zona con gran presencia de asentamientos, principalmente en su margen izquierda, que se presume vuelcan residuos al curso de agua. La situación se deteriora drásticamente hacia aguas abajo, donde se observa una presencia muy abundante de basura, con gran cantidad de neumáticos dispuestos dentro del curso. En las cabeceras de la alcantarilla allí existente se tiene un deterioro importante, con la existencia de un basural de significativas dimensiones. Este basural es presumiblemente generado por la acción de los vecinos que arrojan allí sus residuos, ya que no se observan señales de actividad de clasificación de residuos. Cabe destacar que dicha zona presenta una frecuencia de recolección de residuos de 3 veces por semana, según lo manifestado por la IMC. (ver fotos).</p> | | | |

Afluente al Aº Las Piedras AA de Constitución

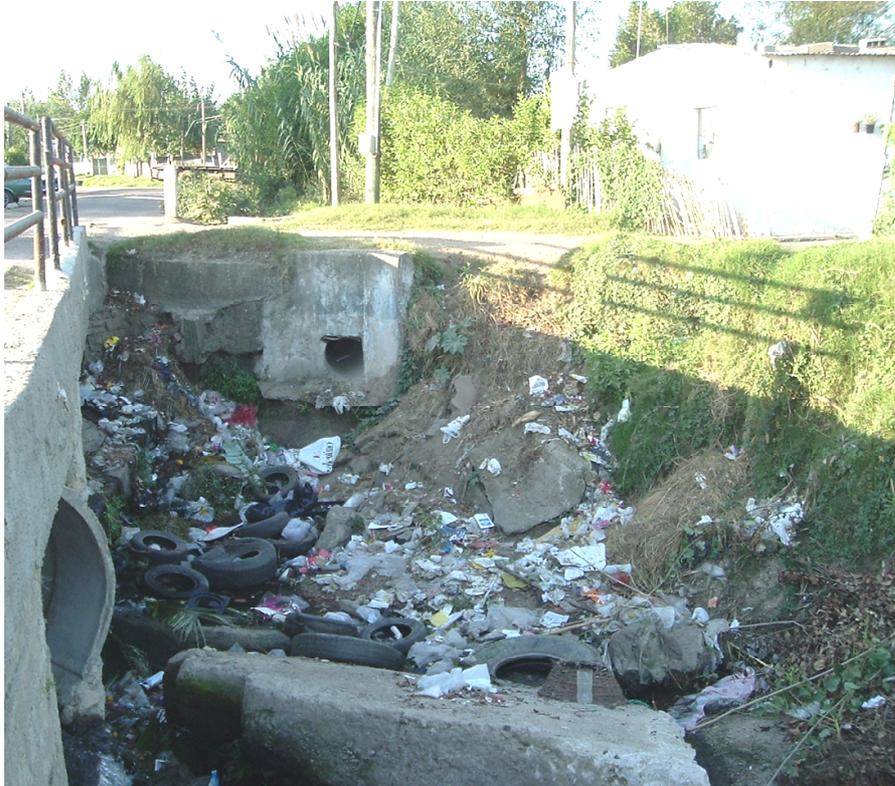
Basural sobre margen izquierda en la alcantarilla de calle Constitución

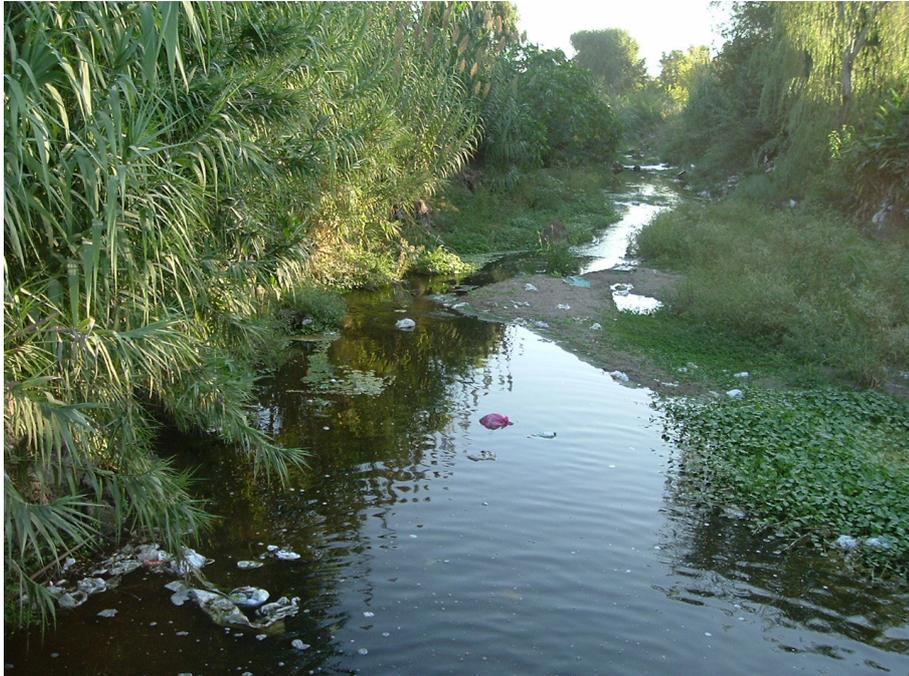
| 25 Punto: Aº Las Piedras y Javier de Viana | | | |
|---|---|---|---|
| <p>Observaciones: El curso escurre por una zona periurbana con alta densidad de población del lado de Canelones y Montevideo, aunque con pocas viviendas inmediatas al curso. Este punto se ubica aguas abajo de la desembocadura del brazo afluente antes mencionado. A pesar que dicho afluente se encuentra con gran presencia de basura y una situación muy deteriorada, esto no se ve reflejado en el estado del arroyo en esta sección. El arroyo presenta gran vegetación que obstruye parcialmente la sección de pasaje del puente y ocasiona que la basura transportada por el curso quede allí retenida. En el entorno inmediato Aguas Arriba hay un basural de pequeñas dimensiones, aunque la cantidad de basura en el curso es escasa. En el tramo aguas abajo se observa un aumento importante de la cantidad de basura dentro del curso y en sus márgenes. Sobre margen derecha aguas abajo existe un asentamiento con signos que evidencian volcado de residuos dentro del curso. Los restos de gravilla que se depositan en el fondo del arroyo podrían provenir del lavado del material de las calles o eventualmente de alguna cantera situada más Aguas Arriba. Se aprecian señales de resaca que indicarían que el puente podría ser sobrepasado en situaciones de crecida. Eventualmente estas situaciones de crecida podrían afectar a las viviendas situadas aguas abajo de esta zona. Según lo manifestado por la IMM en el tramo desde Javier de Viana hasta César Mayo Gutiérrez se han realizado trabajos de limpieza entre 2002 y 2003, luego de los cuales no se han recibido denuncias de inundaciones (ver fotos).</p> | | | |

Vista del Aº Las Piedras hacia aa desde Javier de Viana

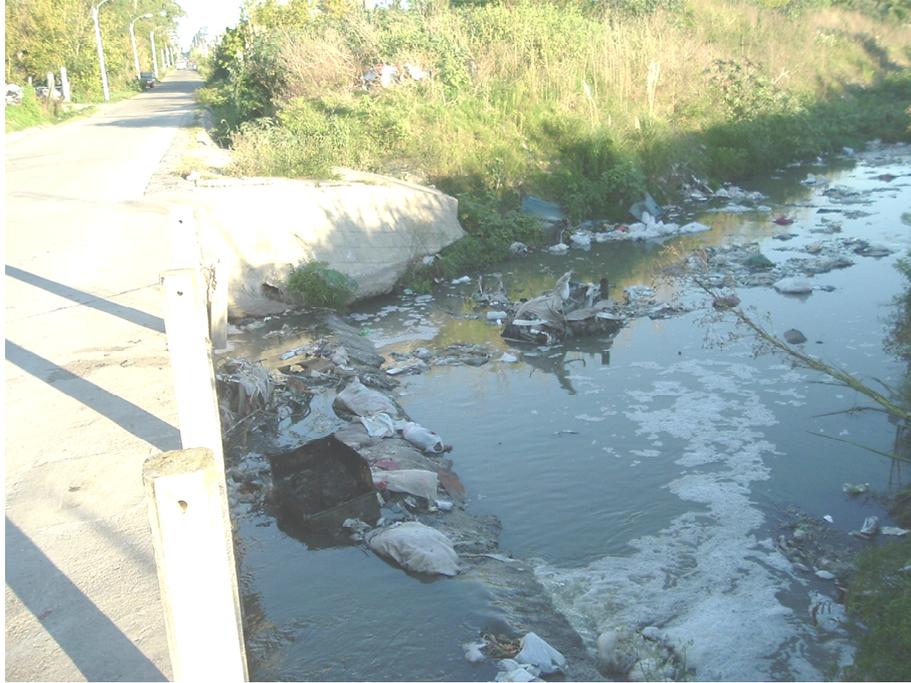
Detalle de la margen izquierda inmediatamente aguas abajo del puente

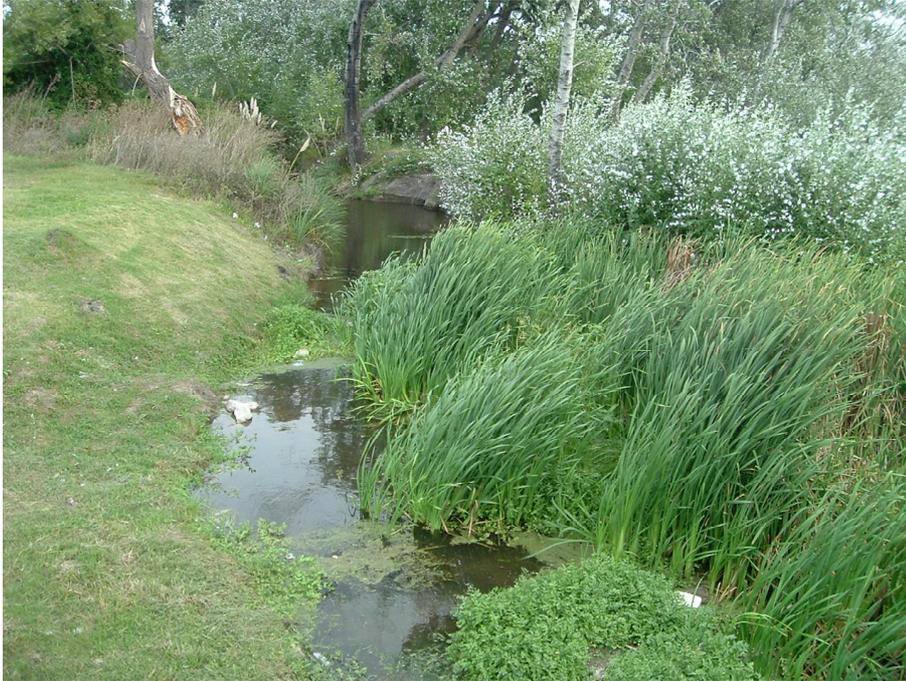
| 7 Punto: Cda. Bellaca y Ruta 1 | | | |
|--|---|---|---|
| <p>Observaciones: En este punto el curso pasa de un entorno rural (Aguas Arriba), a escurrir por una zona altamente urbanizada (aguas abajo), donde las viviendas se encuentran muy próximas a la margen (principalmente derecha). Aguas Arriba el curso presenta un buen estado, con muy poca presencia de basura. Hacia aguas abajo el curso comienza a deteriorarse con algo más de basura. Luego de las alcantarillas que cruzan la Ruta 1 comienza el asentamiento conocido como Las Torres, el cual se encuentra en aceptables condiciones edilicias. No se aprecia mucha presencia de residuos dentro del curso en esta zona, aunque por testimonios recogidos en el lugar existe esta problemática con vecinos que arrojan basura dentro del curso. La cañada tiene muchas vegetación y ramas caídas en su lecho que obstaculizan el flujo. Existen graves problemas de inundación en las viviendas próximas a las márgenes ante eventos de lluvias importantes, llegando la cañada incluso a sobrepasar el puente peatonal allí existente (a 50 m de la ruta), que recientemente ha sido reconstruido (ver fotos).</p> | | | |

Vista de la cañada Aguas Arriba del cruce con Ruta 1

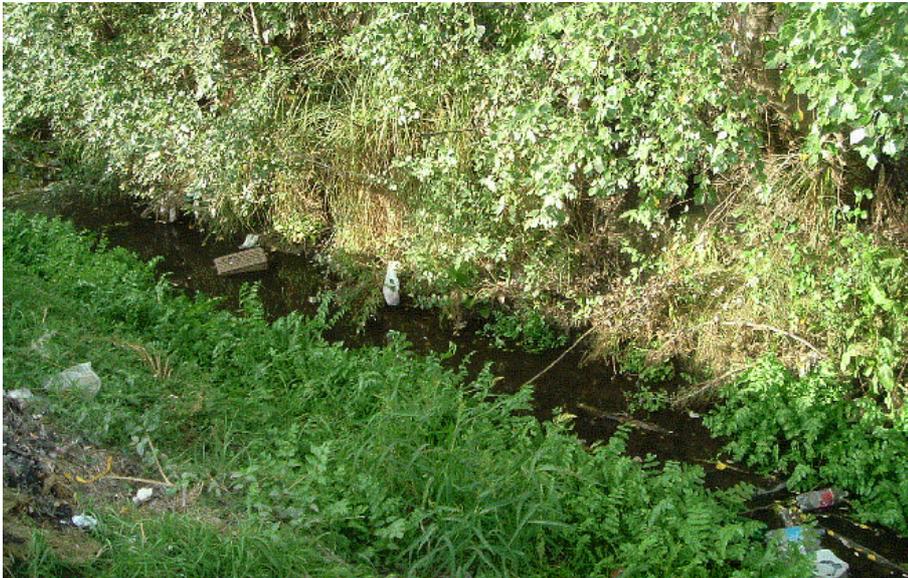
| 8 Punto: Cda. Bellaca y Miguel de Unamuno | | | |
|--|---|---|---|
| <p>Observaciones: El curso atraviesa una zona muy urbanizada conocida como barrio Las Torres, con gran presencia de viviendas precarias situadas muy próximas a ambas márgenes del curso y ejerciendo mucha presión sobre el mismo. En esta sección existe un último pasaje peatonal que conecta ambas márgenes del asentamiento. El estado de la cañada se va deteriorando conforme escurre hacia aguas abajo, producto del volcado de basura dentro del curso de parte de los vecinos y del arrastre de la basura por el flujo. Adicionalmente la cañada recibe descargas de líquidos domésticos de las viviendas. Hay muy espesa vegetación en las márgenes y también restos de ramas que obstaculizan el flujo. Los problemas se potencian en eventos de lluvias donde el arrastre es muy elevado, quedando basura retenida en algunos puntos por la densidad de vegetación en las márgenes. Por testimonios de los vecinos hace unos 5 años desde las últimas tareas de limpieza del cauce en la zona (ver fotos).</p> | | | |

Detalle de la basura existente dentro de la cañada

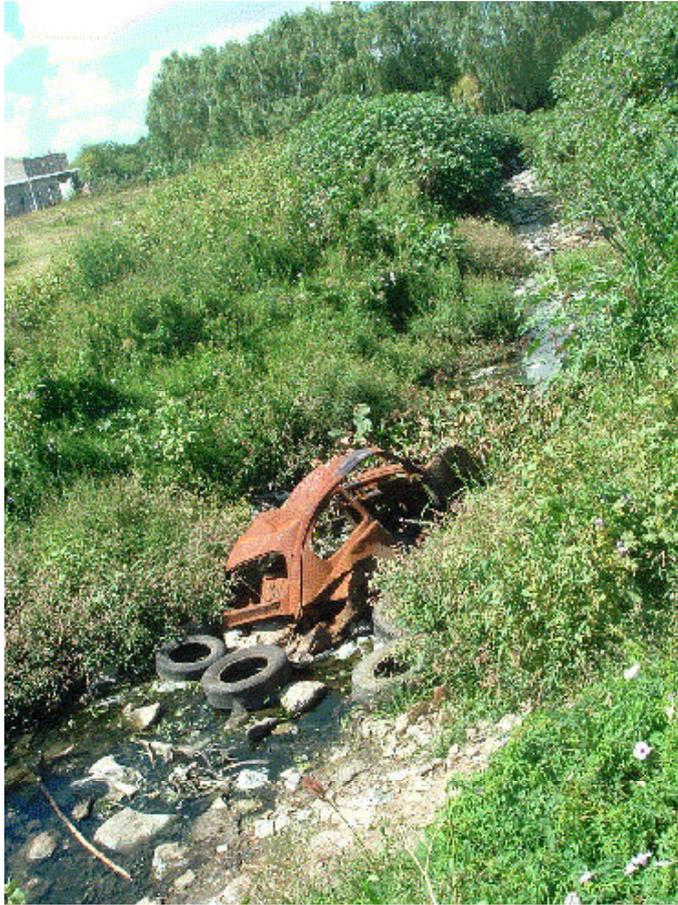
Observaciones: La cañada escurre por una zona que está altamente deteriorada, fundamentalmente asociada a la descarga del denominado pluvial Alaska que transporta un alto caudal de aguas residuales (mayor incluso al de la cañada en estiaje). Aguas Arriba de la descarga del pluvial Alaska la cañada Victoria atraviesa por una zona con numerosas viviendas, con espesa vegetación en sus márgenes y transportando una muy abundante cantidad de residuos, lo que ocasiona problemas de inundación. Esta situación se ve aún potenciada por la existencia de coches abandonados y otras piezas de residuos de importante porte (neumáticos) que obstaculizan aún más el flujo por el curso. En la zona aguas abajo de la descarga del pluvial Alaska la presencia de carrocerías de vehículos abandonados aumenta. Existen asentamientos que realizan actividades de clasificación volcando al curso y aparecen también algunos focos de basurales. Particularmente notorio en este sentido es el importante relleno que se ubica sobre margen derecha, unos 100 m aguas abajo del pluvial Alaska. El grueso de este relleno, que ha avanzado sobre la planicie de la cañada elevándose varios metros por sobre el fondo de la misma, está constituido por escombros, aunque es notoria también la presencia de otro tipo de residuos que dan sustrato incluso para que se desarrollen actividades de clasificación allí dentro. Según lo manifestado por la IMM para el año 2005 se prevé la eliminación del vertimiento del pluvial Alaska y del resto de los vertimientos cloacales en tiempo seco (ver fotos).

Panorámica de la cañada Victoria Aguas Arriba de la descarga del pluvial Alaska

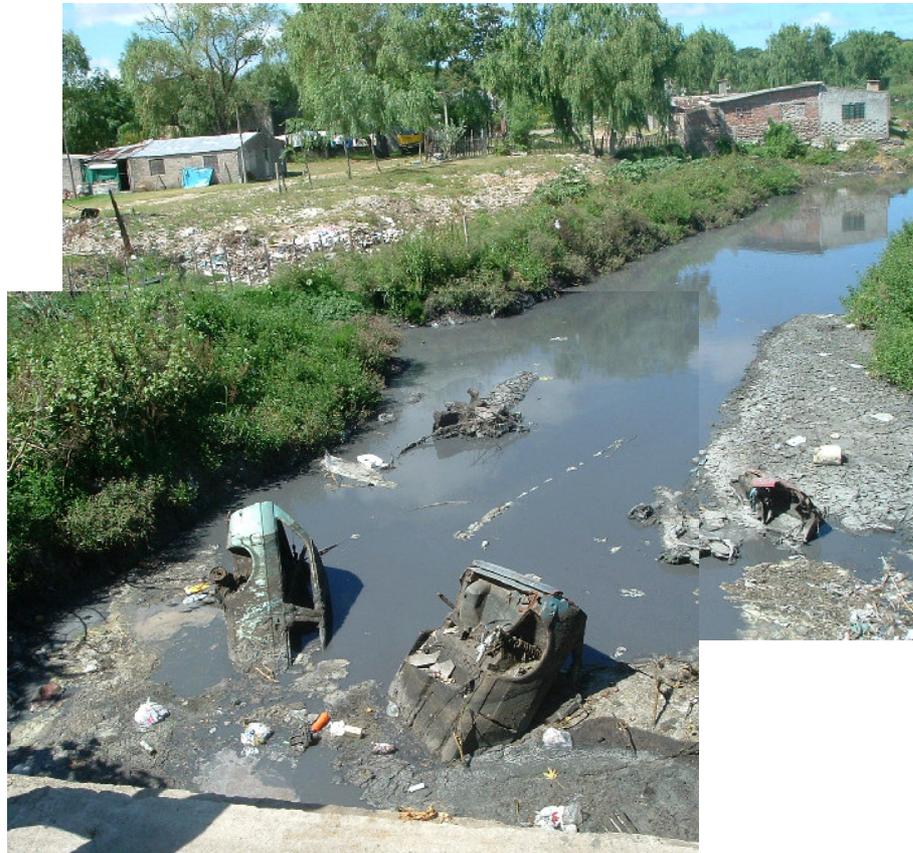
Fotocomposición de la zona tomada desde la descarga del pluvial Alaska

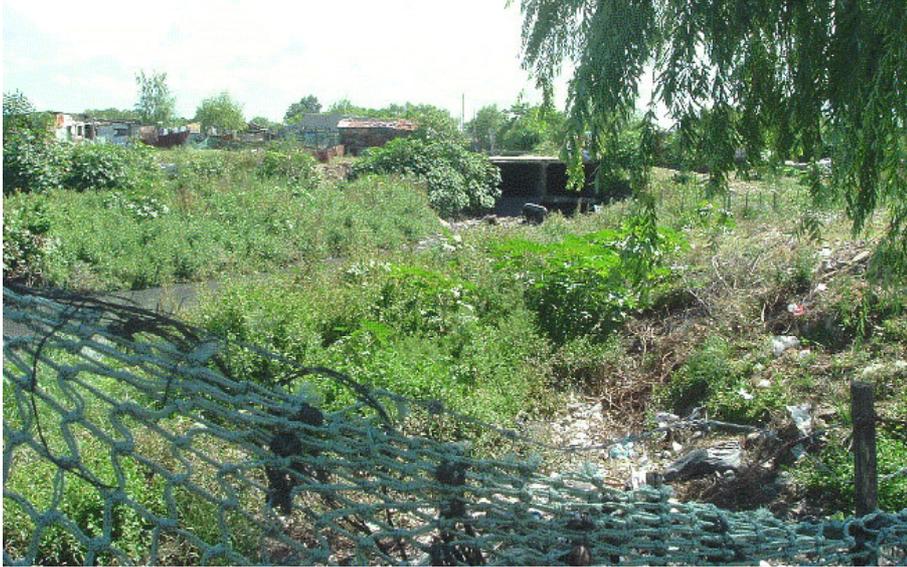
Observaciones: Esta zona es la ubicada inmediatamente aguas abajo de la descarga del pluvial Alaska. El entorno sobre margen derecha, si bien está conformado por viviendas de buena construcción está muy deteriorado por la abundante cantidad de residuos que transporta la cañada y la presencia de 2 rellenos ubicados uno 50 m y otro sobre el Aº Pantanoso luego de la descarga de la cañada, con gran presencia de escombros y residuos sólidos urbanos. Además se encuentran importantes focos de basura sobre ambas márgenes (especialmente la izquierda). Es notoria la basura existente sobre las márgenes, que se presume queda depositada en esa zona ante eventos de crecida donde el nivel que alcanza la cañada parece alcanzar los fondos de las citadas viviendas. Dichos rellenos afectan el escurrimiento superficial de las aguas pluviales y generan lixiviados que descargan directamente al curso de agua, siendo además fuentes de elevado riesgo sanitario entre otros por la presencia de vectores. Otro aspecto de consideración desde el punto de vista ambiental es la quema de basura, que generan malos olores y molestias a los vecinos. Se observa además un importante deterioro estético de la zona (ver foto).

Panorámica de la cañada tomada hacia Aguas Arriba

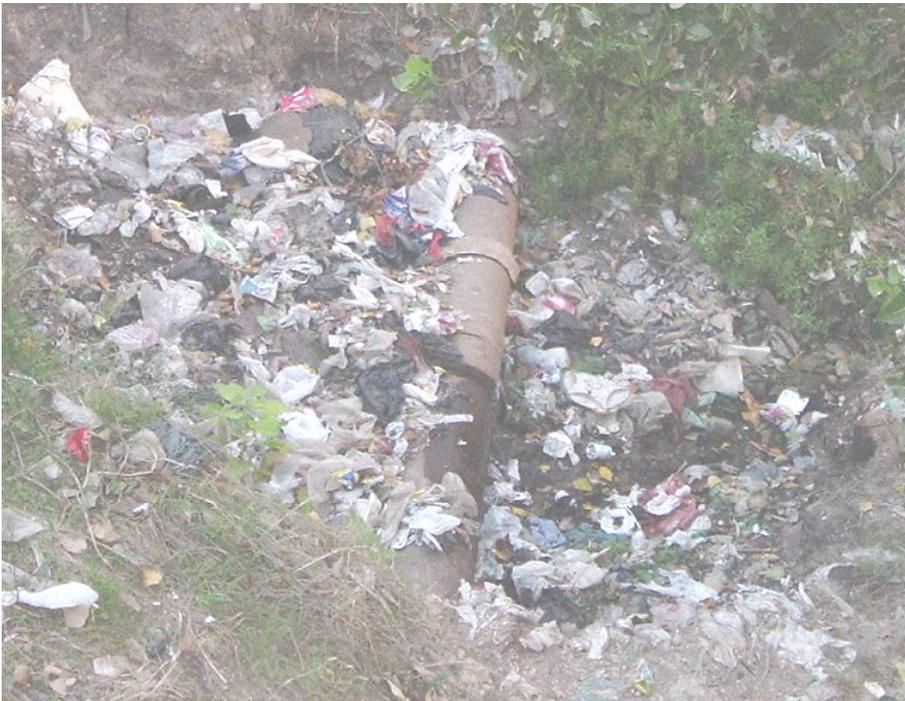
Detalle de la pérdida en la tubería de agua potable inmersa en el basural

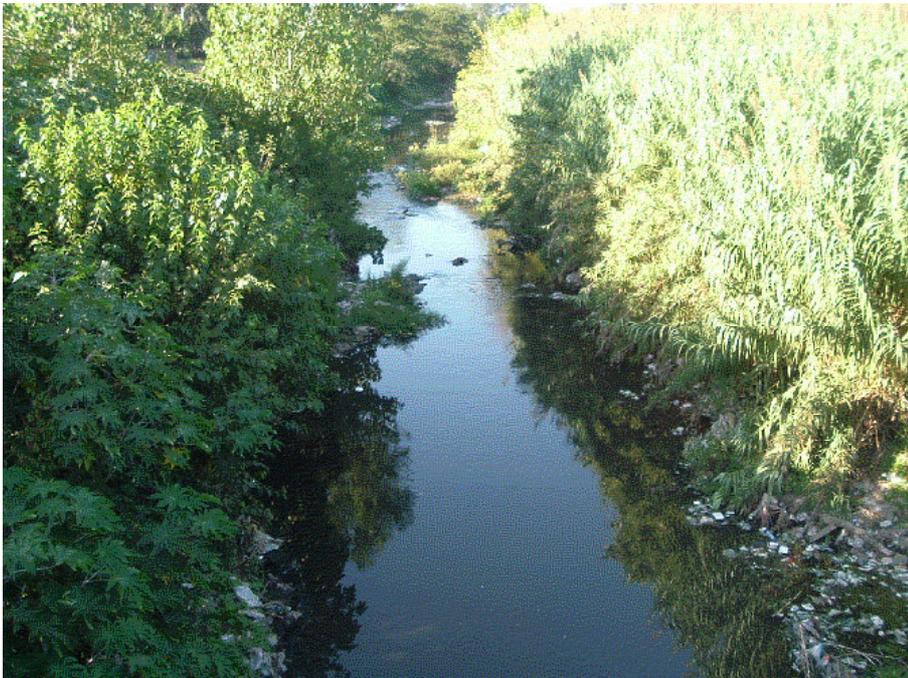
| 21 Punto: Aº Miguelete y José Ma. Silva | | | |
|---|---|---|---|
| <p>Observaciones: Zona urbana, muy deteriorada, sobre el borde suroeste del Cementerio del Norte a unos 150 m aguas abajo de la descarga de la cañada Casavalle. Importantes basurales sobre las cabeceras del puente y a pocos metros de éste, con vestigios de quema de residuos. Sobre margen derecha Aguas Arriba existe una volqueta que mayormente se utiliza para quemar residuos. El curso acarrea bastante basura, a la cual se agrega la que vierte en esta zona, ya bien por los basurales o por alguna actividad de clasificación que se realiza sobre sus márgenes. La frondosa vegetación de sus márgenes colabora en la retención de significativas cantidades de residuos contra las márgenes del curso (ver fotos).</p> | | | |

Vista hacia Aguas Arriba desde el puente

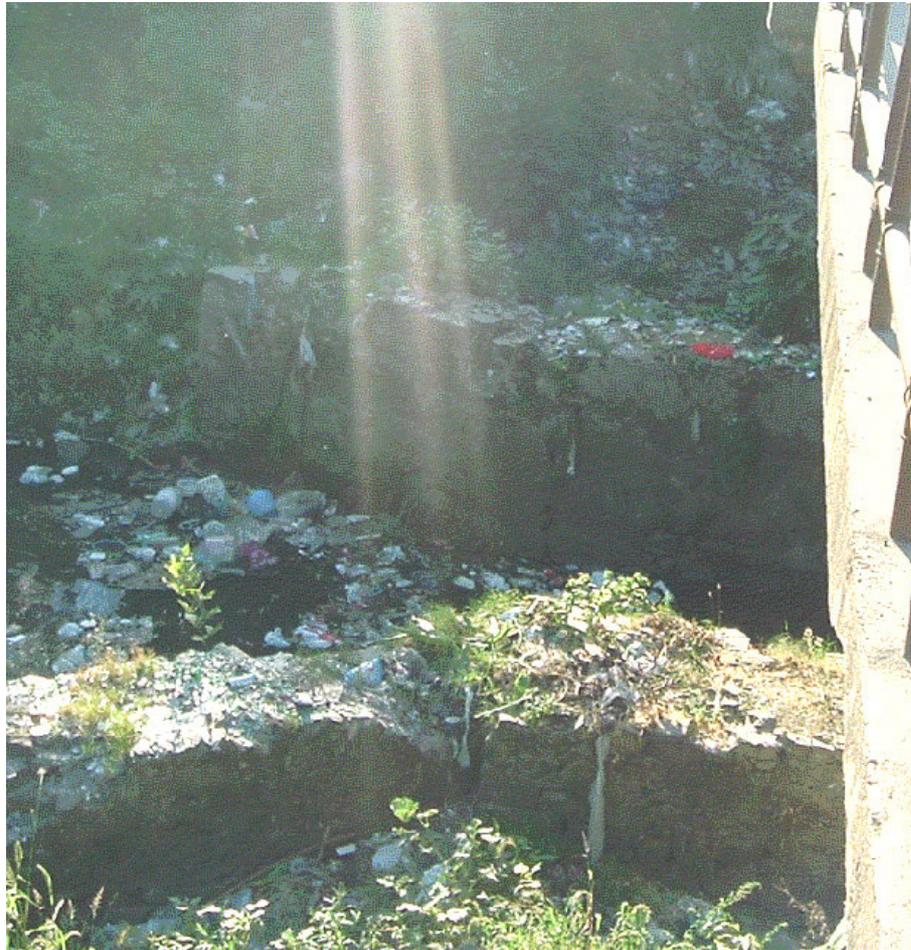
Detalle de la sección aguas abajo del puente

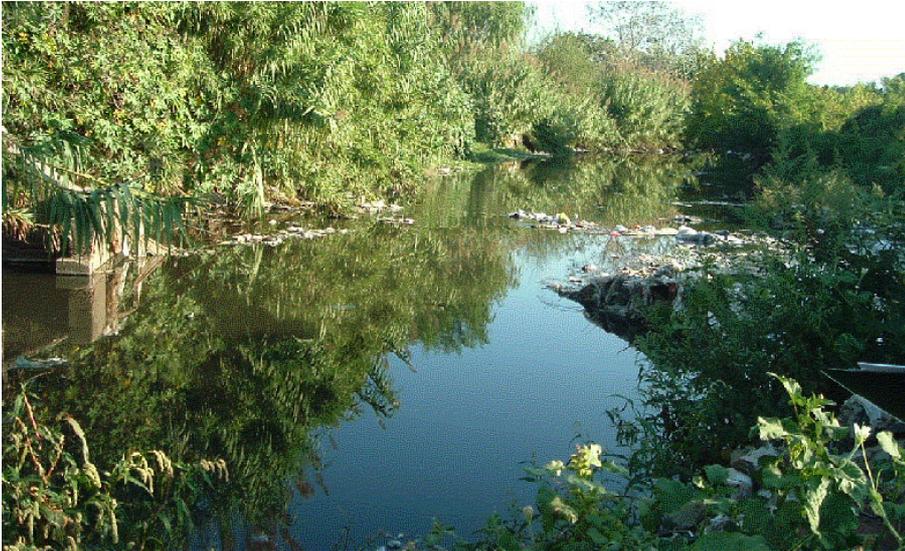
| 22 Punto: Aº Miguelete y Elba | | | |
|--|---|---|---|
| <p>Observaciones: Zona urbana, muy deteriorada, con asentamientos bordeando ambas márgenes del curso desde José Ma. Silva casi hasta Bvar. Batlle y Ordóñez. La mayor parte de la población en la zona se dedica a la clasificación y reciclado de residuos, existiendo también actividad de cría de chanchos fundamentalmente sobre margen izquierda. Sobre margen derecha, pese a que existe servicio de recolección de ONG, igualmente se aprecia volcado de residuos sobre el curso. Se aprecian numerosos autos abandonados y quemados contra la margen del arroyo, donde la abundante vegetación dificulta en algo la circulación. La posición relativa de las construcciones linderas al arroyo orientan a pensar que existen problemas de inundación ante eventos importantes de precipitación (ver fotos).</p> | | | |

Panorámica del arroyo hacia aguas abajo

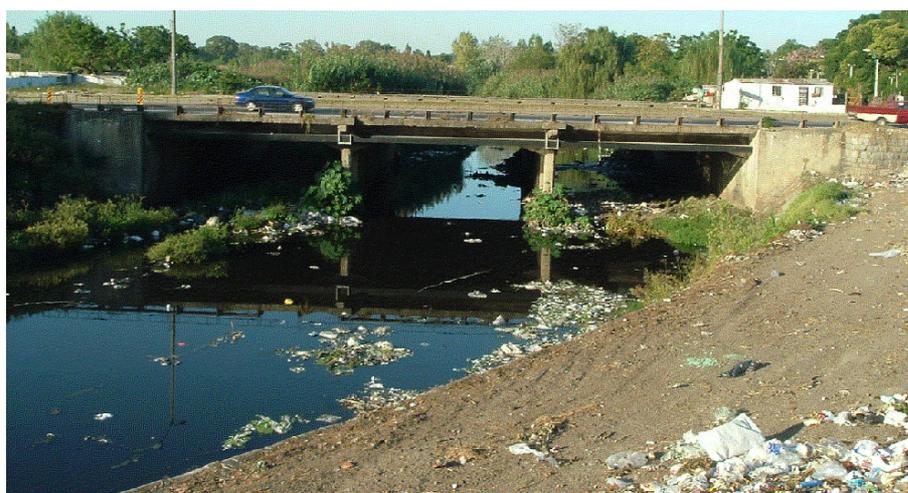
Observaciones: Zona urbana, muy deteriorada, con asentamientos que se dedican mayormente a la clasificación y reciclado de residuos bordeando ambas márgenes del curso. Se aprecia volcado de descartes de la clasificación directamente sobre el curso de agua. Se produce acumulación de residuos bajo el puente que paulatinamente va allí obstruyendo la muy abundante sección de pasaje (ver fotos).

Vista del cruce con Bvar. Batlle y Ordóñez desde aguas abajo

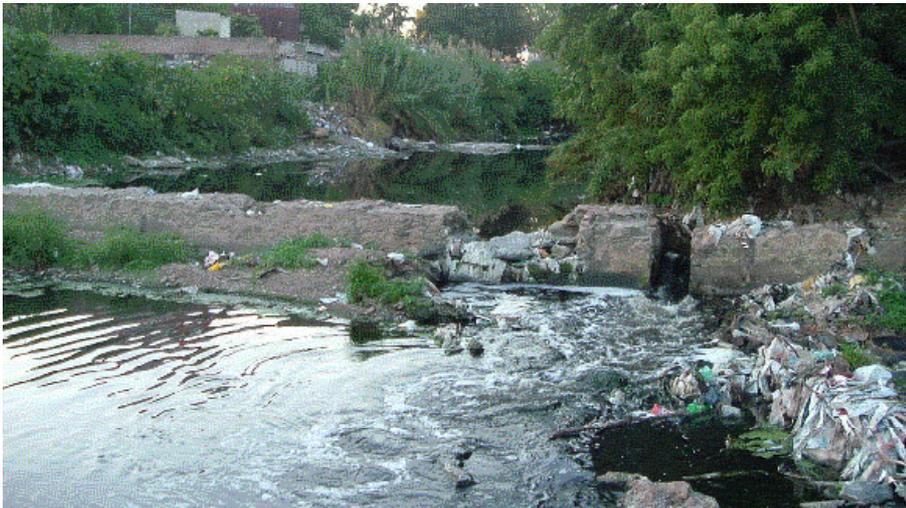
| 26 Punto: Aº Miguelete y Coraceros | | | |
|--|---|---|---|
| <p>Observaciones: Zona urbana de pasado fuertemente industrial, que actualmente está muy deteriorada por el cierre de la actividad fabril y el advenimiento de asentamientos irregulares dentro de esos predios. Existe un pequeño dique de mampostería, que restringe la normal circulación del agua. Dicho dique actúa reteniendo Aguas Arriba de él una buena cantidad de residuos que provienen principalmente de la descarga de basura que se produce en el puente de Uruguayana, en tanto aguas abajo del mismo existe una importante acumulación de restos plásticos. Existen asentamientos, fundamentalmente sobre margen derecha que clasifican residuos directamente sobre la margen del curso. El impacto visual de la retención de basura y plásticos es bastante fuerte. Sobre margen izquierda existe una reciente construcción vinculada al sistema de saneamiento de la ciudad, pero que parece no estar aún operativa (ver fotos).</p> | | | |

Vista del dique tomada desde aguas abajo

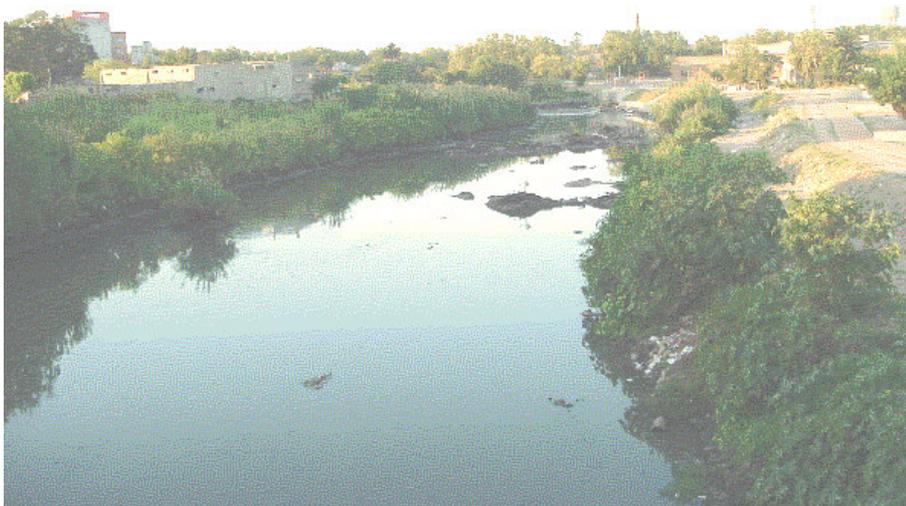
| 27 Punto: Aº Miguelete y Conciliación | | | |
|--|---|---|---|
| <p>Observaciones: Zona urbana de pasado fuertemente industrial, actualmente muy deteriorada por el cierre de la actividad fabril. Hay un importante asentamiento dentro del predio de la ex-LAISA pero que no parece ejercer una alta presión directa sobre el curso de agua. En la propia cabecera izquierda del puente (aguas abajo) hay un basural de medianas proporciones. El curso no tiene demasiada basura en el fondo, aunque se destaca la importante cantidad de material en suspensión que transporta. La vegetación existente contra las márgenes colabora en la retención de los residuos que llegan hasta ellas (ver fotos).</p> | | | |

Panorámica del arroyo Aguas Arriba de Conciliación

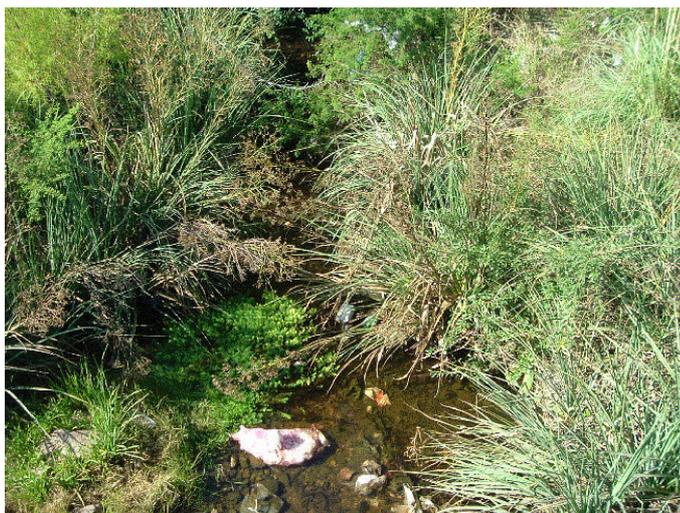
| 4 Punto: Aº Meireles y ruta 84 | | | |
|--|---|---|---|
| <p>Observaciones: El arroyo escurre en esta sección por una zona rural, sin presión urbanística sobre el mismo y con márgenes abundantemente vegetadas. Se aprecian restos de escombros en el fondo, posiblemente originados en actividades de refacción del puente que aún mantiene algunas partes deterioradas. El curso tiene signos de resaca hasta importante una altura (ver foto).</p> | | | |

Panorámica del arroyo Aguas Arriba del cruce

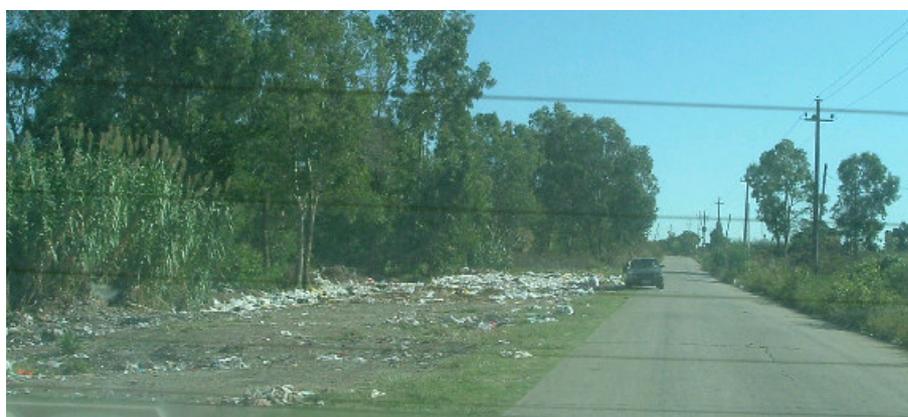
| 7 Punto: Aº Manga y Cno. al Paso del Andaluz | | | |
|--|---|---|---|
| <p>Observaciones: Entorno semi-rural sin muchas casas alrededor, pero con múltiples focos de basural en las inmediaciones algunos muy próximos incluso a las márgenes del arroyo. En ocasión del relevamiento se observó la descarga de residuos desde un coche en uno de esos basurales. El curso tiene algo de basura tanto en el fondo como en sus márgenes, aunque no tanta como sería de esperar al estar en un entorno tan deteriorado. La situación de más de un mes sin lluvias colabora a que no se observe arrastre de residuos desde esos basurales hacia el curso. El pasaje del flujo está parcialmente obstruido por restos vegetales que se han acumulado (ver fotos).</p> | | | |

Basural próximo al curso. Obsérvese la descarga de residuos desde el coche.

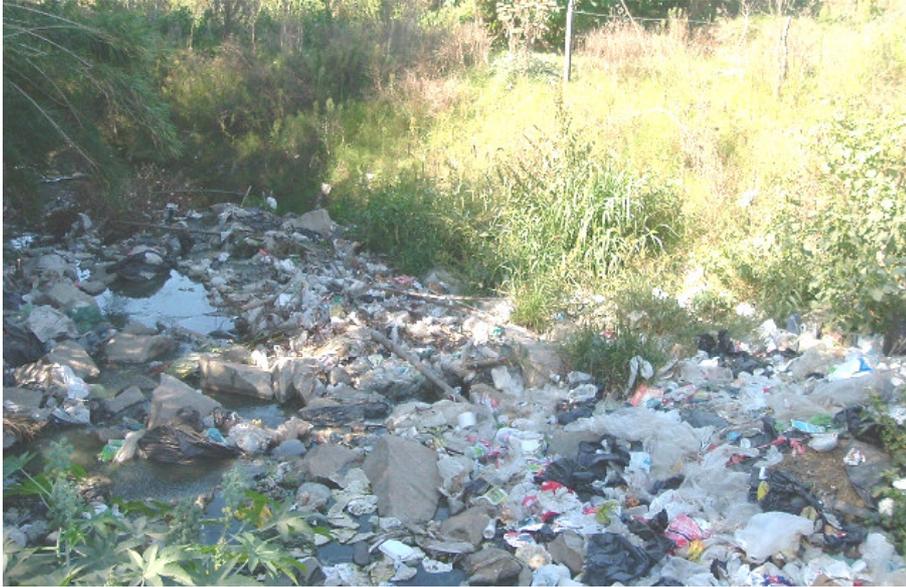
Observaciones: Este ramal sur de la cañada, que nace en la zona de Flor de Maroñas (Avda. J. Jiménez de Aréchaga), cruza el Con. Chacarita de los Padres atravesando un predio abandonado Aguas Arriba y bordeando un asentamiento aguas abajo. Hay ya presencia de basura dentro del curso Aguas Arriba del cruce, pero la situación empeora fuertemente hacia aguas abajo. Desde el antedicho asentamiento, ubicado sobre margen izquierda, se realiza actividad de clasificación y descarte de residuos directamente dentro de la cañada, lo que deteriora seriamente la calidad de ésta. Asimismo hay signos de volcado de residuos desde el propio camino. La significativa obstrucción al flujo causada por los residuos hace suponer que existirían problemas de inundación sobre el asentamiento ante eventos de lluvia significativos. La IMM manifiesta que posteriormente a los trabajos de limpieza efectuados en esa zona no se han recibido denuncias de inundación (ver fotos).

Cda. Chacarita aguas abajo de Cno. Chacarita de los Padres

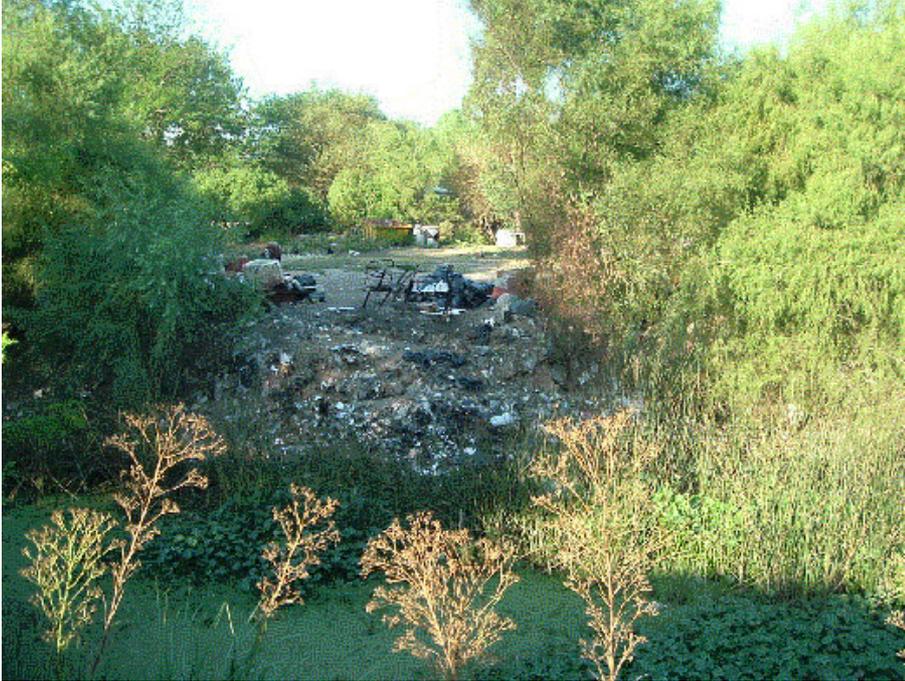
Detalle del volcado de basura desde el asentamiento sobre margen izquierda
