ANEXO: Evaluación Sanitaria de Cursos de Agua

Plan Director de Residuos Sólidos de Montevideo y Área Metropolitana

PROGRAMA DE SANEAMIENTO DE MONTEVIDEO Y AREA METROPOLITANA
TERCERA ETAPA SUBPROYECTO - B

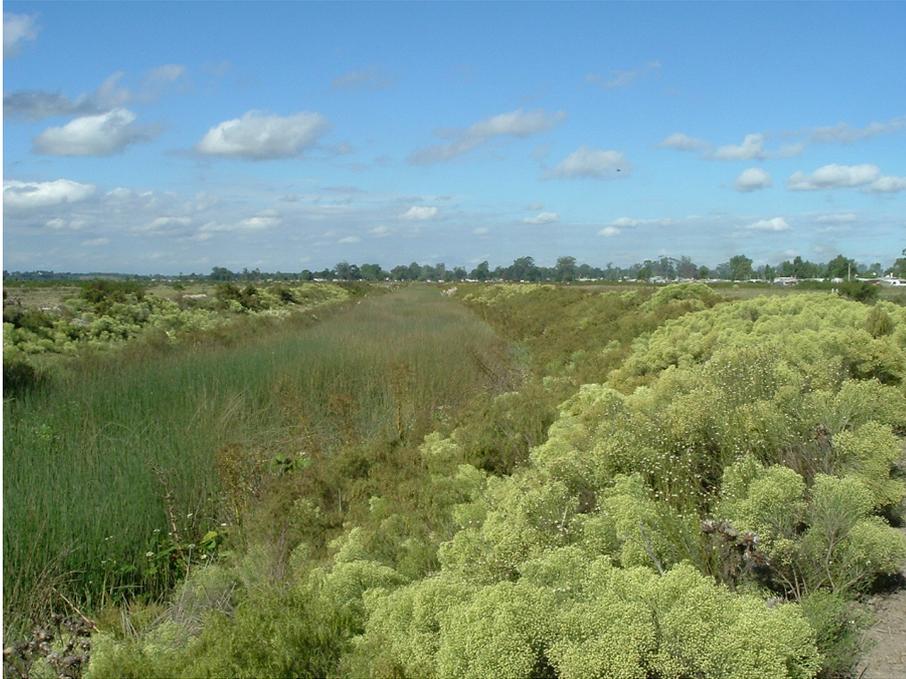
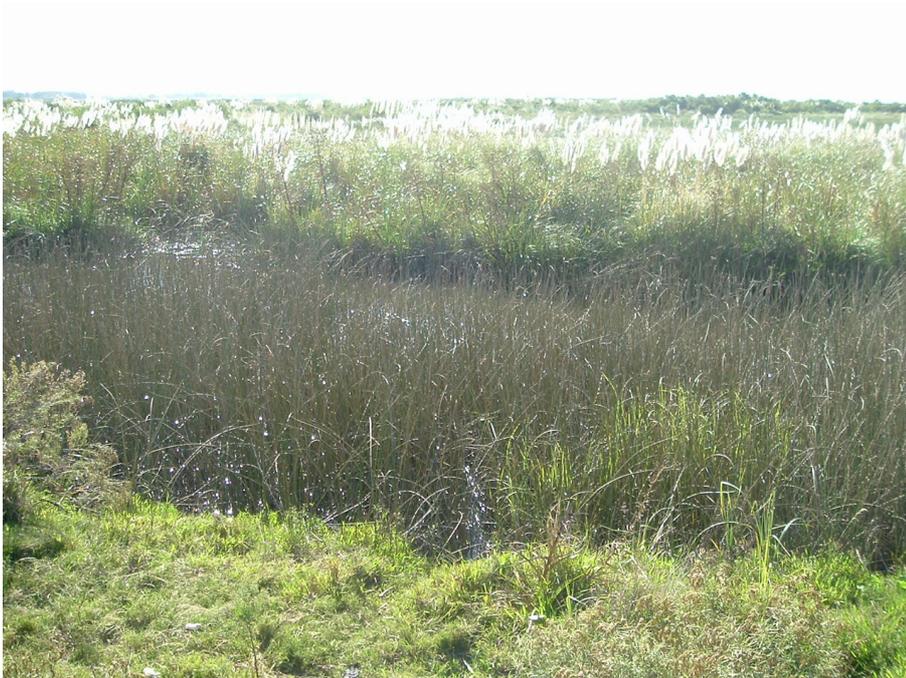
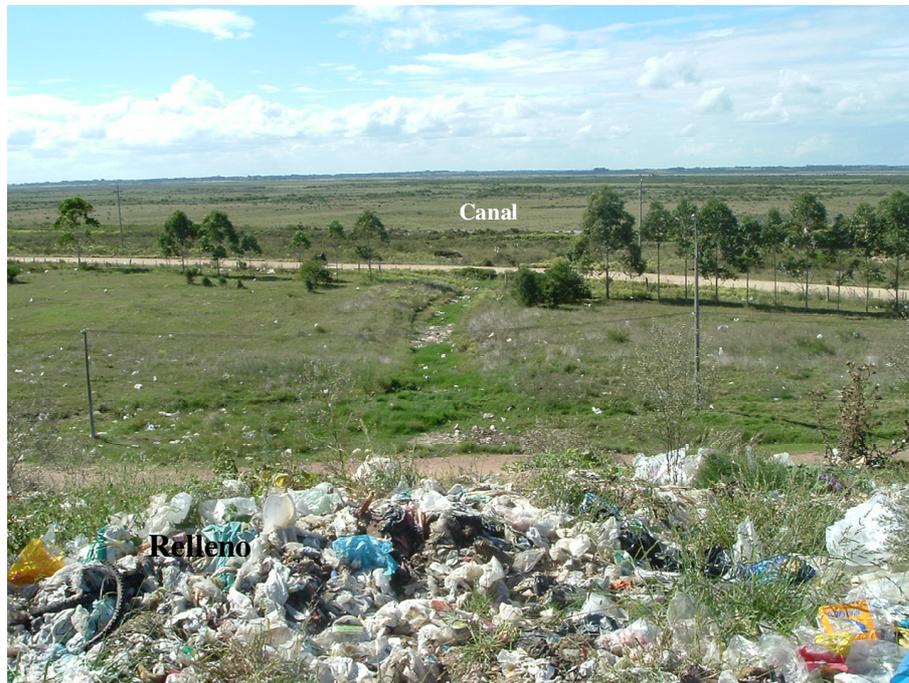
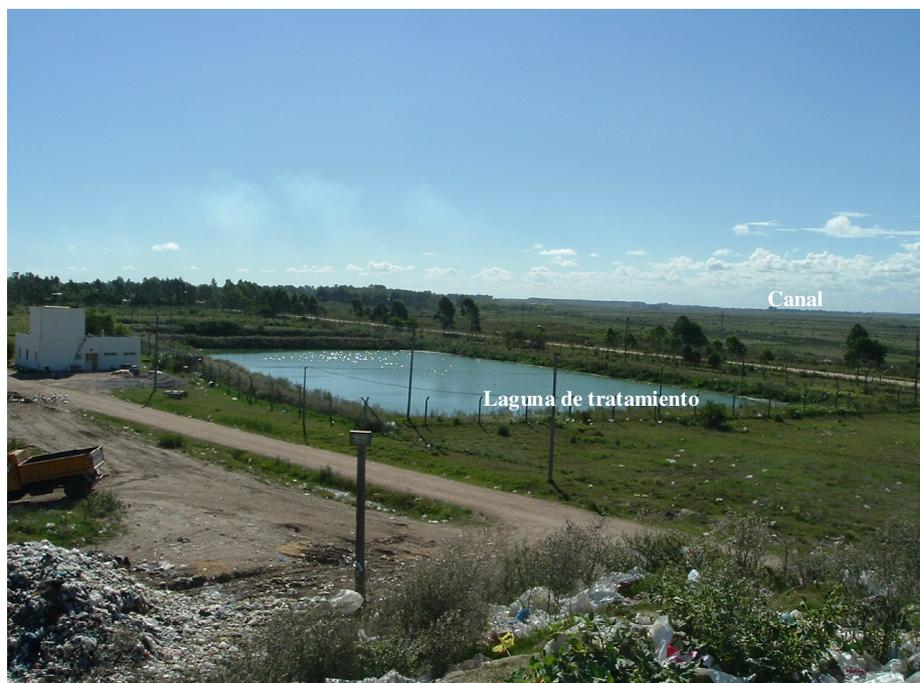
Observaciones: El canal escurre por un ambiente de bañado sobre su margen izquierda en tanto sobre margen derecha el entorno es periurbano, distante unos 250 m al Norte de la zona urbanizada de Delta del Tigre. Pese a existir en esta zona un asentamiento de medianas proporciones sobre margen derecha, dada la distancia a la que se encuentra del canal éste no recibe presión de parte del asentamiento. El canal presenta abundante vegetación de juncos. En esta sección se produce la descarga del líquido proveniente de la planta de tratamiento de barométricas, y en menor medida del lixiviado generado en el SDF que en eventos de lluvias importantes es bombeado hacia dicha planta. También se observa una zanja producto de la erosión del terreno, por la que escurre el agua pluvial que drena del SDF. Dicha zanja posee muy escasa presencia de residuos sólidos. A pesar de que el SDF se encuentra a unos 250 m de esta sección, no se encuentra basura en el canal ni en su entorno inmediato (ver fotos).

Vista del canal hacia aguas abajo

Punto de descarga del efluente de planta de tratamiento de barométricas

Panorámica desde el SDF Rincón de la Bolsa

Vista del canal y de la laguna de tratamiento de líquidos de barométricas

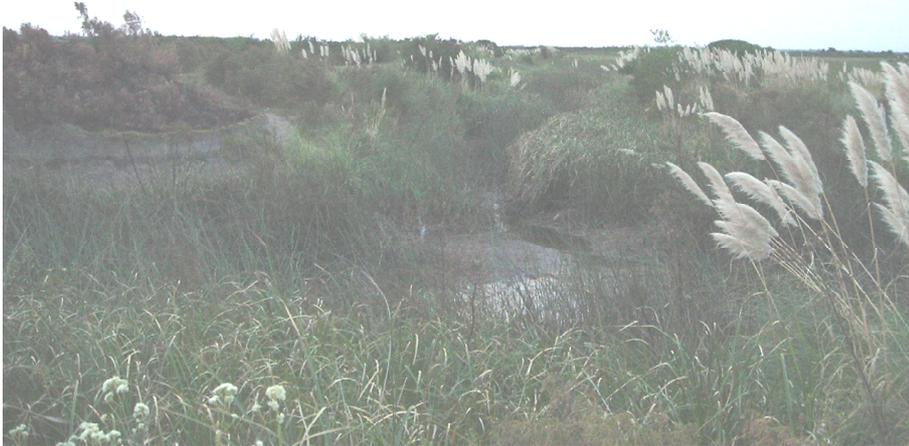
| 2 Punto: Canal Norte en la confluencia con el canal del Aº de las Toscas | | | |

| 2 Punto: Canal Norte en la confluencia con el canal del Aº de las Toscas | | | |
|--|---|---|---|
| <p>Observaciones: El canal continúa escurriendo por un ambiente de bañado sobre su margen izquierda, en tanto sobre margen derecha se desarrolla la zona urbana de Delta del Tigre. En este punto recibe el aporte de un canal que drena la zona de bañado aledaña al trazado del arroyo de las Toscas. Este canal afluente no presenta basura en el curso ni en sus márgenes. En esta zona el cono urbano se encuentra más próximo del curso que en el punto anterior, aunque en este caso tampoco se observan afectaciones por dicha urbanización. El canal Norte sigue presentando óptimas condiciones sanitarias desde el punto de vista de la ausencia de basura, y abundante vegetación de juncos en su cauce (ver foto).</p> | | | |

Vista de la zona de confluencia de ambos canales

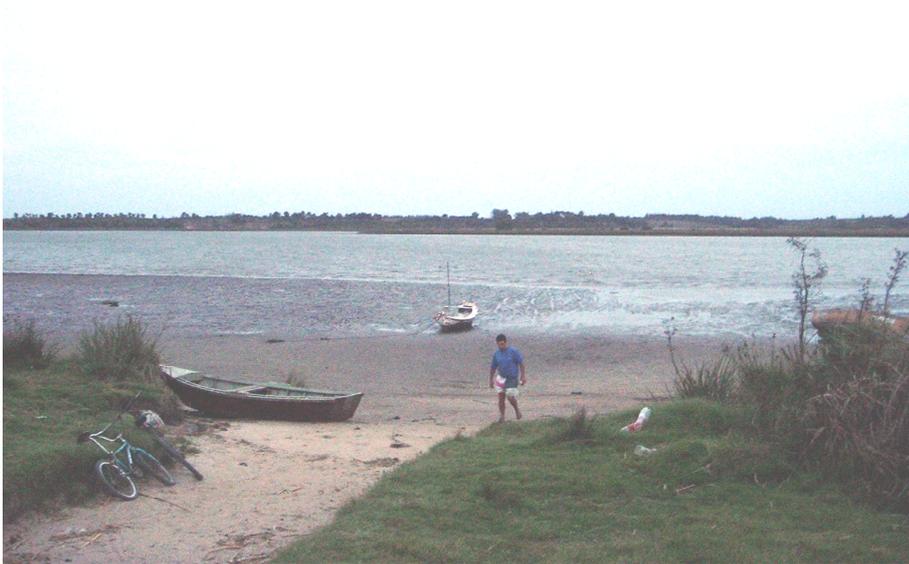
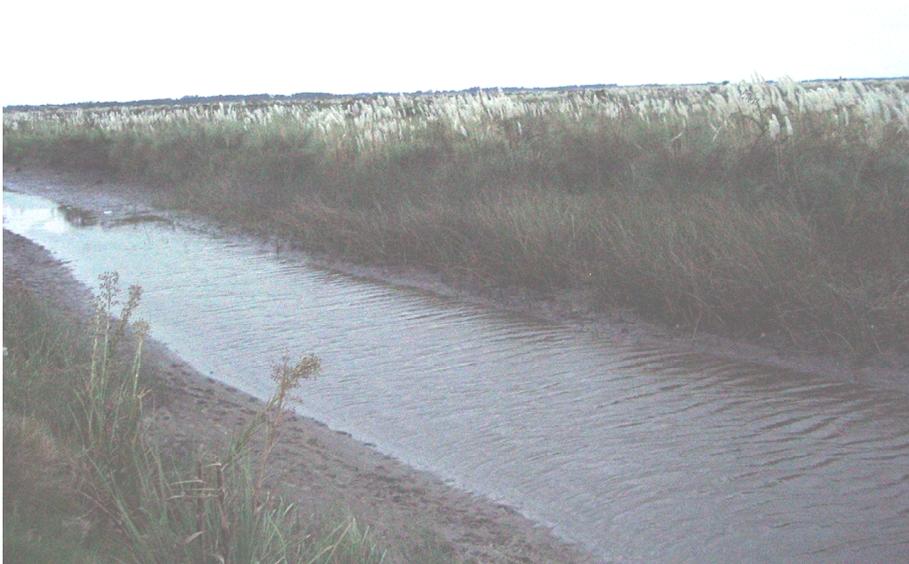
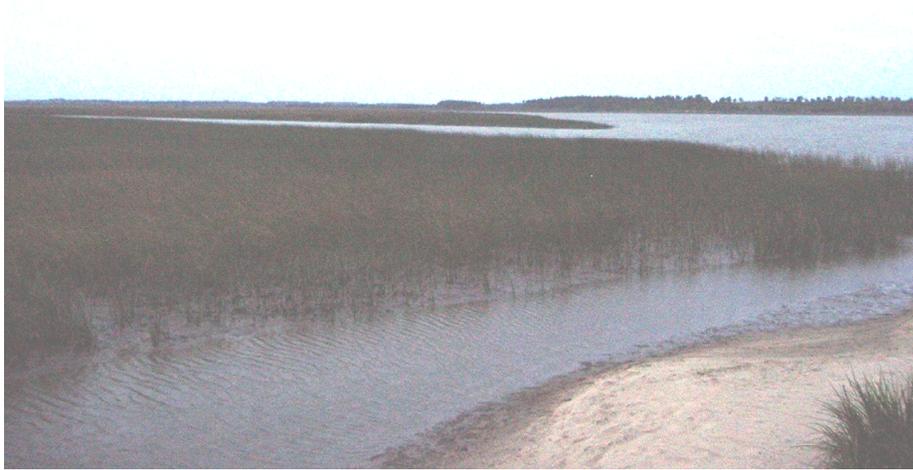
| 3 Punto: Canal Norte y desembocadura | | | |

| 3 Punto: Canal Norte y desembocadura | | | |
|--|---|---|---|
| <p>Observaciones: Esta sección corresponde a la desembocadura del canal Norte sobre la margen derecha del Río Santa Lucía, aproximadamente 5 Km Aguas Arriba de la desembocadura de este último en el Río de la Plata. Aguas Arriba el curso atraviesa una zona de bañados, con abundante vegetación en el entorno pero escasa vegetación en el cauce a diferencia de las secciones relevadas más Aguas Arriba. En el río Santa Lucía, aguas abajo de la descarga del canal Norte, existe una zona de playa en buenas condiciones, sin presencia alguna de basura. Por el río Santa Lucía 400 m Aguas Arriba descarga otro canal que colabora en el drenaje del bañado, que presenta similares características a las del canal Norte (ver fotos).</p> | | | |

Playa sobre el Río Santa Lucia, aguas abajo de la descarga del canal Norte

Canal Norte Aguas Arriba de la desembocadura

Vista hacia AA desde la descarga del Canal Norte

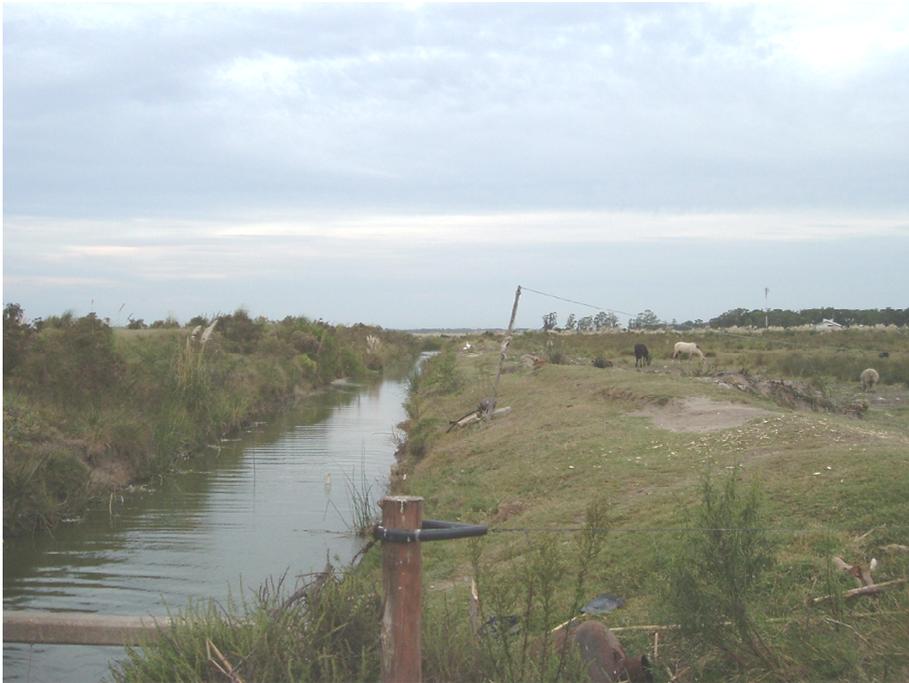
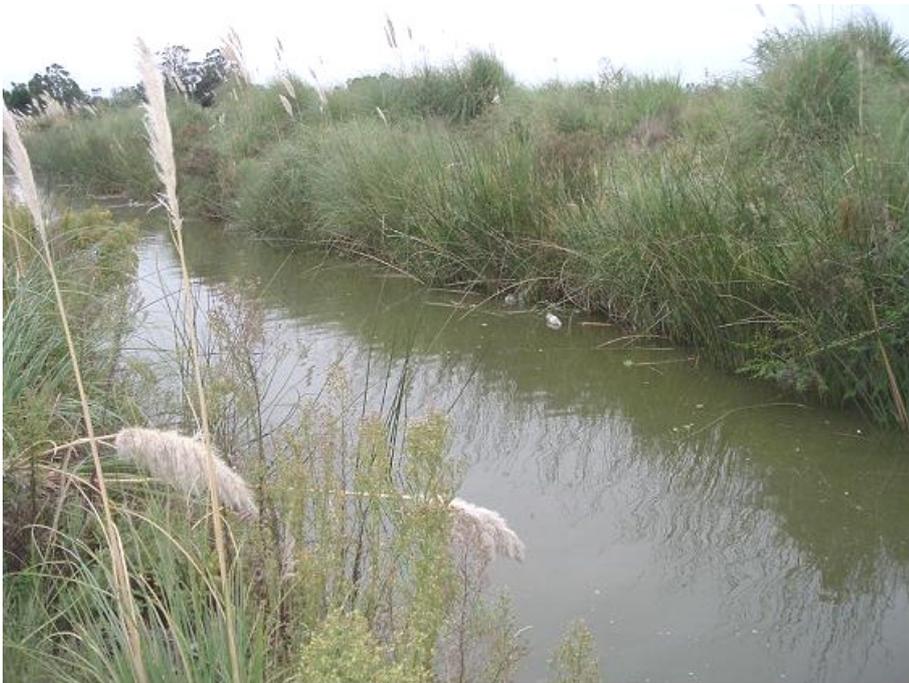
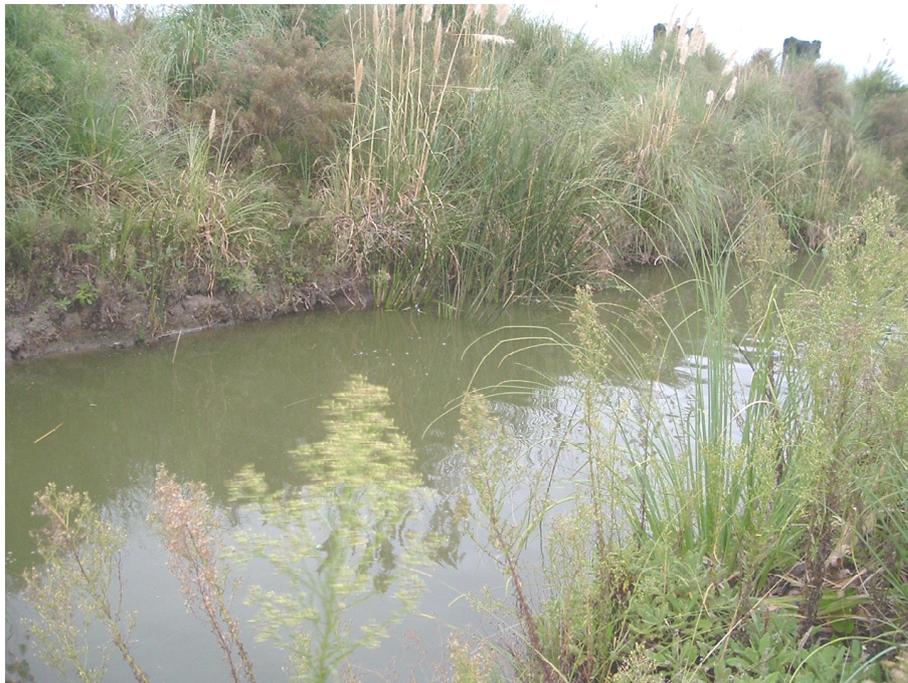
| 4 Punto: Canal Este sobre Avda. Malvinas | | | |

| 4 Punto: Canal Este sobre Avda. Malvinas | | | |
|---|---|---|---|
| <p>Observaciones: El canal escurre por una zona periurbana, paralelo a la Avda. Malvinas, la cual presenta escaso tránsito. Este punto se encuentra aproximadamente a 1200 m de la descarga del canal Sur (que recibe previo a su descarga al canal Este) en el Río Santa Lucía. Las márgenes presentan abundante vegetación. Las condiciones de este canal no difieren mucho de las presentes en el canal Norte, presentando un buen estado desde el punto de vista de la escasa presencia de basura (ver fotos).</p> | | | |

Vista del canal Este hacia aguas abajo

Vista del canal Este hacia Aguas Arriba

Canal Este en la sección relevada

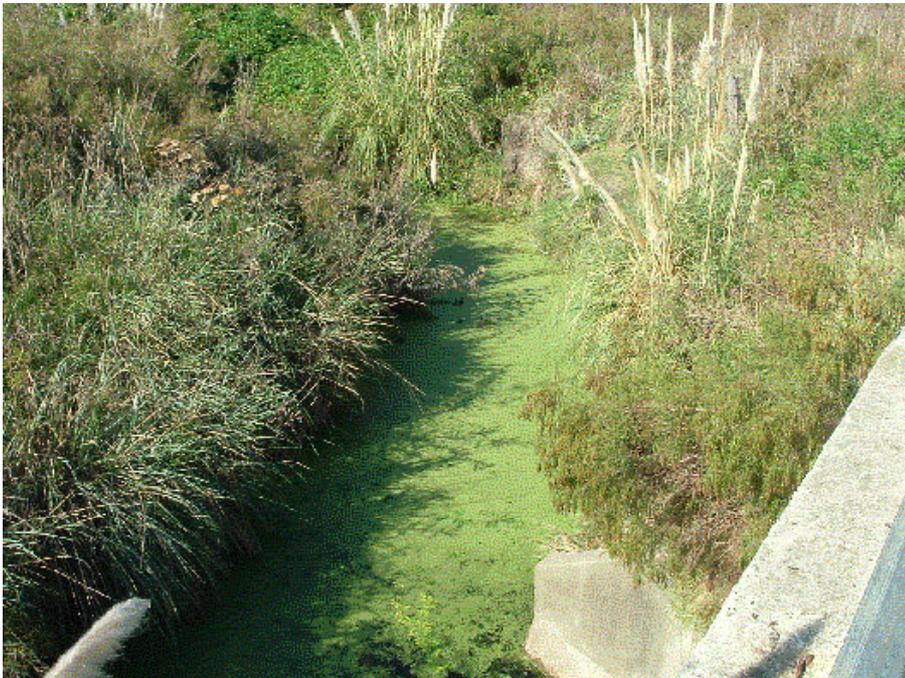
| 1 Punto: Aº Colorado (ramal este) y ruta 67 | | | |
|---|---|---|---|
| <p>Observaciones: Entorno rural. Gran presencia de vegetación en las márgenes y vegetación hidrófila de pajonal. Algunos signos de eutrofización. No se aprecian restos de basura en el curso ni en el entorno, así como tampoco problemas de inundación (ver foto).</p> | | | |

Vista hacia AA desde el cruce con Ruta 67

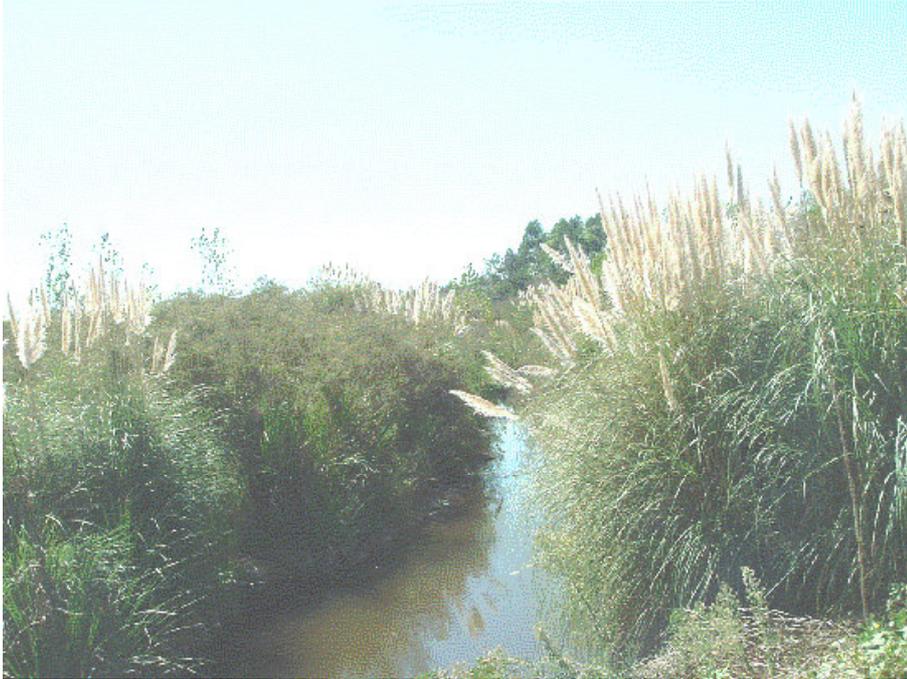
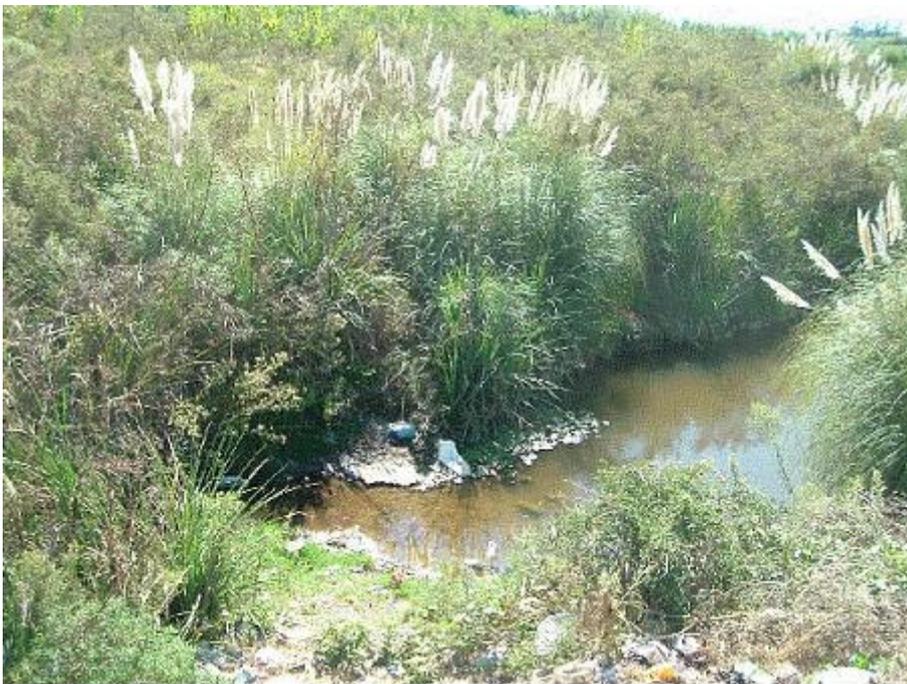
| 2 Punto: Aº Colorado (ramal este) y Noruega | | | |

| 2 Punto: Aº Colorado (ramal este) y Noruega | | | |
|--|---|---|---|
| <p>Observaciones: El curso escurre por un ambiente semirural donde aguas abajo comienza una serie de asentamientos ubicados contra su margen izquierda. La presencia de estos asentamientos, que realizan descarte contra el arroyo, incrementa notoriamente la cantidad de basura contra las márgenes del curso y dentro de él. Hay basurales generados por los vecinos contra las márgenes a pesar de existir recolección con frecuencia tres, con la consecuente abundancia de roedores, los que son controlados con actividades de quema de residuos. La proximidad de las edificaciones al curso hace que existan problemas de inundación sobre la margen izquierda (ver fotos).</p> | | | |

Vista del ramal este del Aº Colorado hacia AA desde Noruega

Vista del ramal este del Aº Colorado aa de Noruega

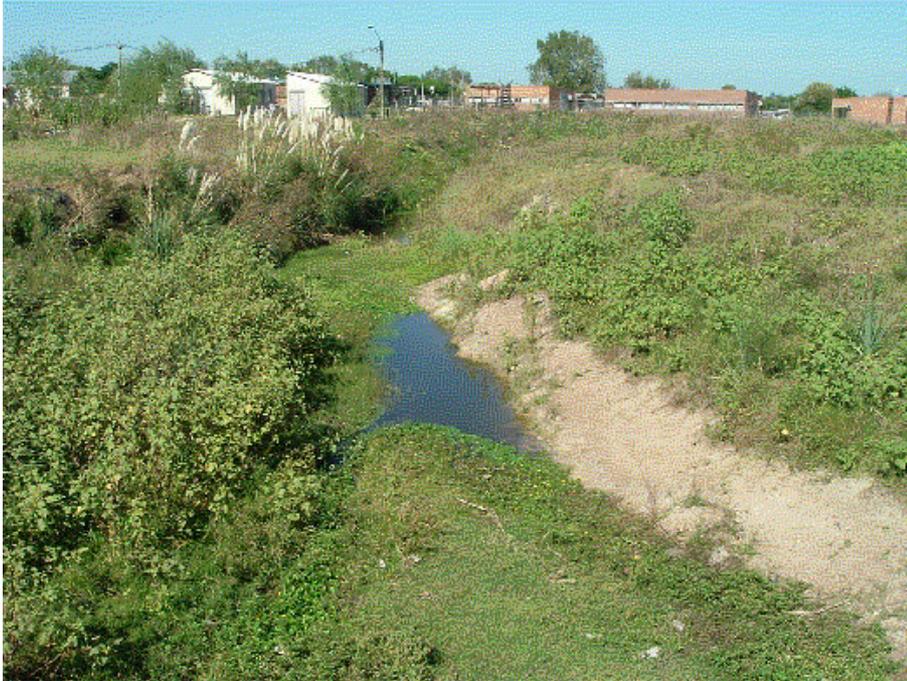
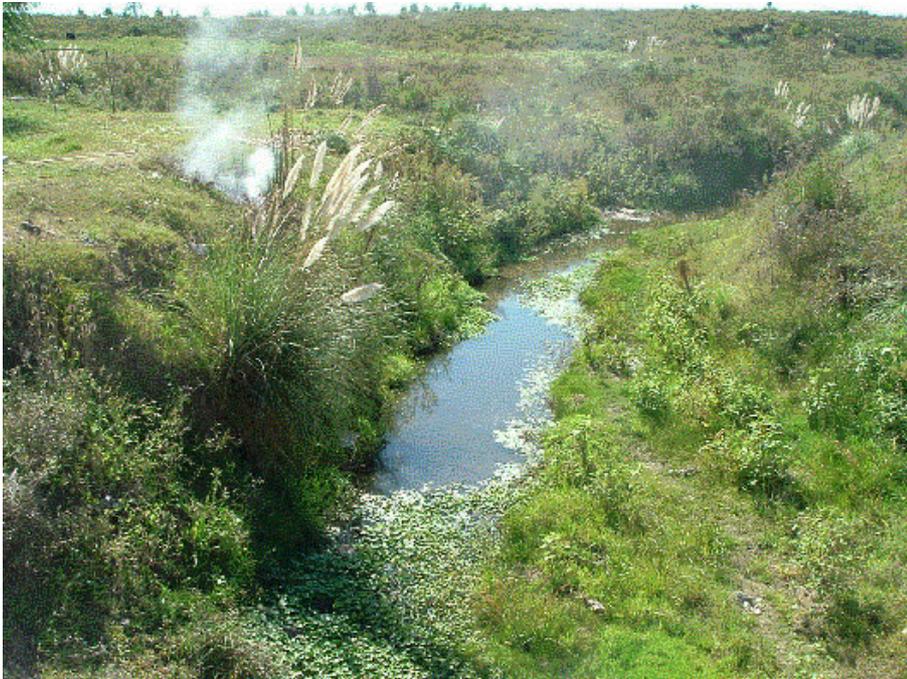
| 3 Punto: Aº Colorado (ramal este) y Lima | | | |

| 3 Punto: Aº Colorado (ramal este) y Lima | | | |
|---|---|---|---|
| <p>Observaciones: Este ramal del arroyo Colorado presenta un buen estado desde el punto de vista de la presencia de residuos dentro de él. Solamente tiene una presencia mínima de basura proveniente del arrastre de residuos que son volcados Aguas Arriba por los asentamientos existentes paralelo al arroyo sobre calle Barranquilla. Los mayores problemas en la zona son los debidos a las inundaciones ante eventos de pluviosidad importantes, que parecen haber sido paliados por la construcción de un nuevo puente de mayor sección de pasaje. El curso escurre por un ambiente periurbano, con algunas casas cercanas y confluyendo con el otro ramal del arroyo Colorado por detrás de una escuela pública, que frecuentemente es afectada por inundaciones (ver fotos).</p> | | | |

Panorámica hacia aa desde Lima

Panorámica hacia AA desde Lima

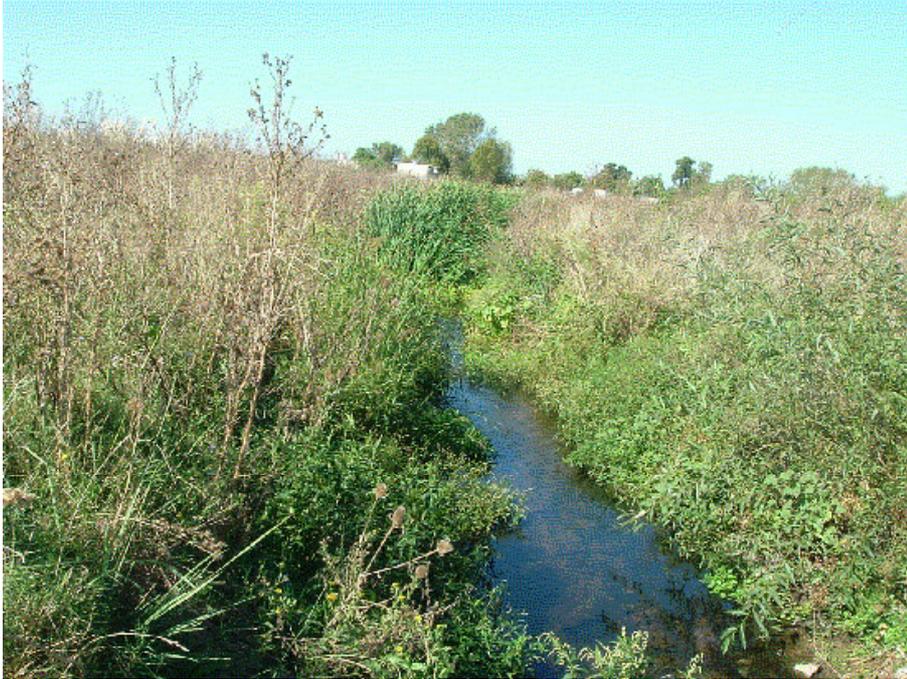
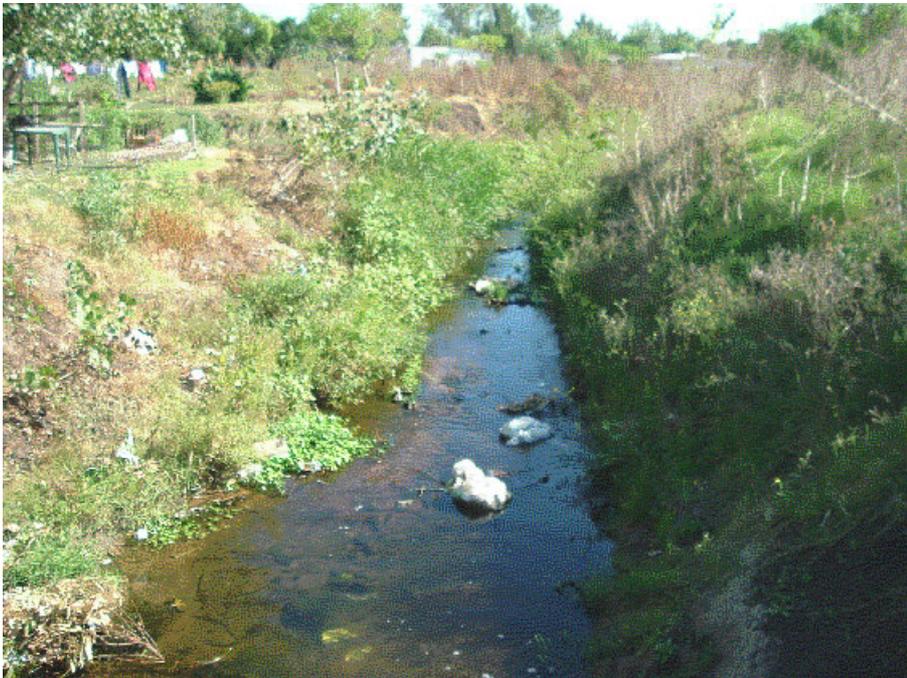
| 4 Punto: Aº Colorado (ramal oeste) y Japón | | | |

| 4 Punto: Aº Colorado (ramal oeste) y Japón | | | |
|--|---|---|---|
| <p>Observaciones: El curso escurre por un ambiente más bien rural, aunque con algunas edificaciones cercanas que parecen estar en riesgo de inundación. Existe abundante vegetación sobre las márgenes particularmente Aguas Arriba y algunos restos vegetales que obstaculizan parcialmente el pasaje bajo el puente, que presenta signos de ser sobrepasado. Se observan aguas abajo algunas bolsas de residuos dentro del curso, presumiblemente arrojadas al pasar desde la calle, así como indicios de quema de residuos sobre sus márgenes (ver fotos).</p> | | | |

Vista del ramal oeste hacia AA desde el cruce con Japón

Vista del ramal oeste hacia aa desde el cruce con Japón

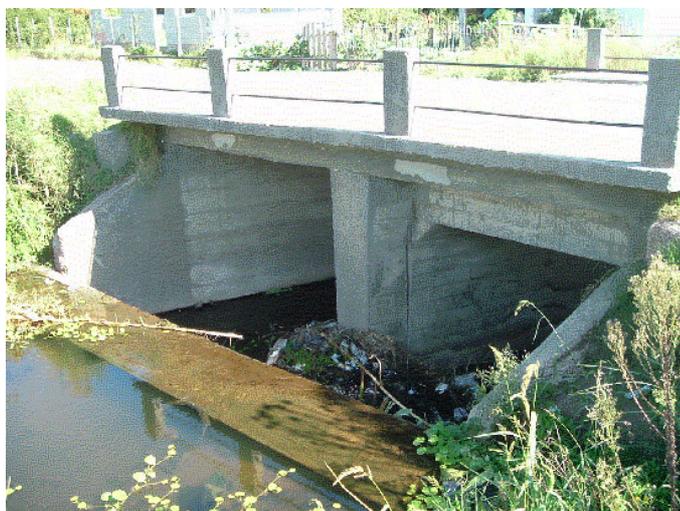
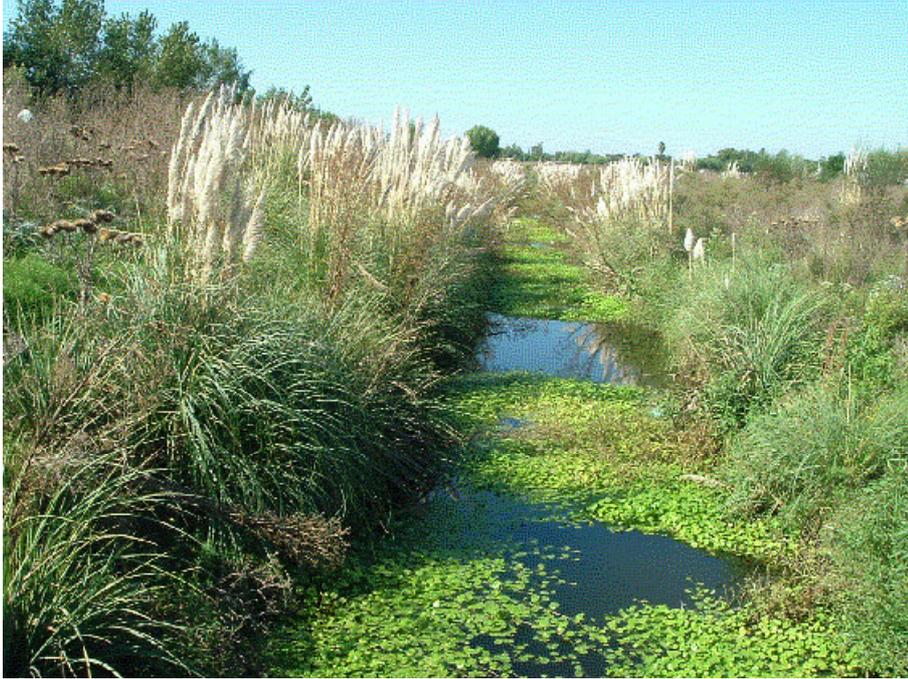
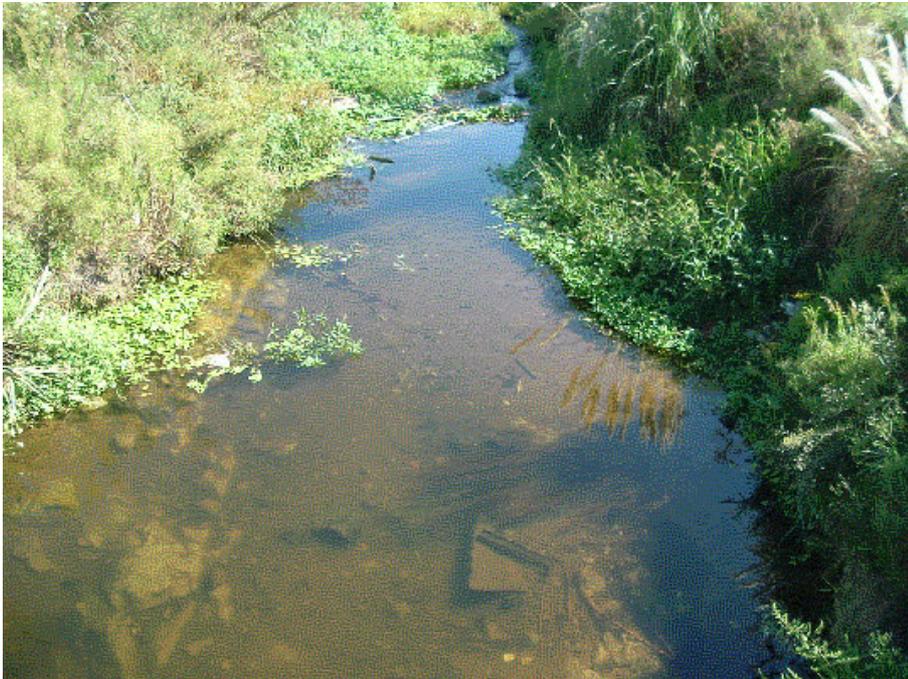
Observaciones: El curso escurre por un entorno rural Aguas Arriba y por una zona con asentamientos aguas abajo. La sección del puente sobre el arroyo es bastante amplia, aunque se retiene algo de basura y arrastre de vegetación contra el mismo. Existen importantes problemas de inundaciones denunciados por los vecinos, debido a lo plano del terreno circundante y el importante caudal que transita por esta zona ante eventos de lluvia significativos. Unos 60 m aguas abajo sobre margen derecha se encuentra la escuela pública a cuyos fondos se tiene la confluencia con el ramal este del arroyo (ver fotos).

Vista de la sección de pasaje (AA) en Cont. Borrazás

Ramal oeste hacia AA desde Cont. Borrazás

Ramal oeste hacia aa desde Cont. Borrazás

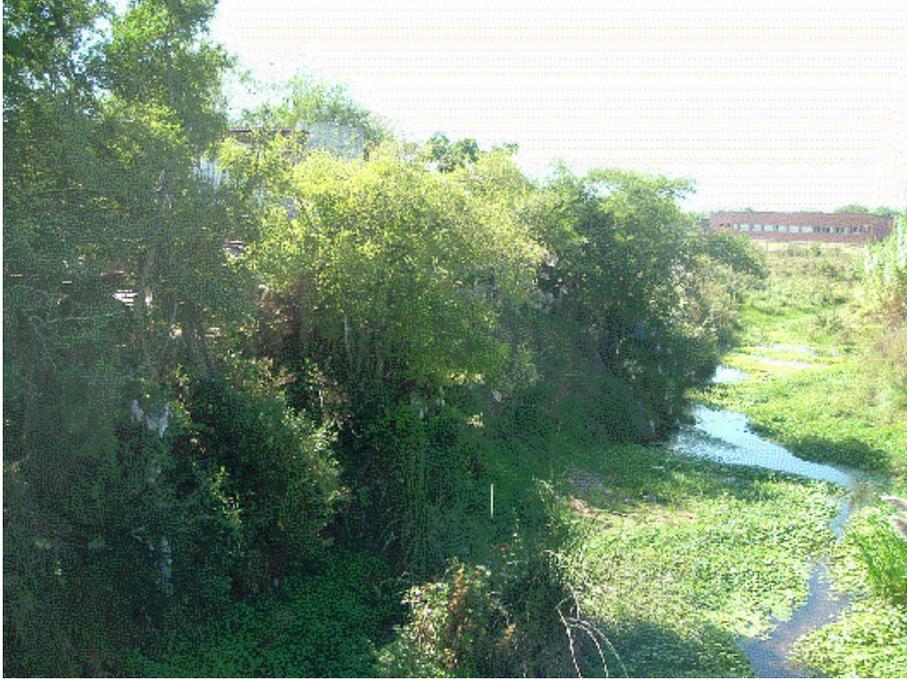
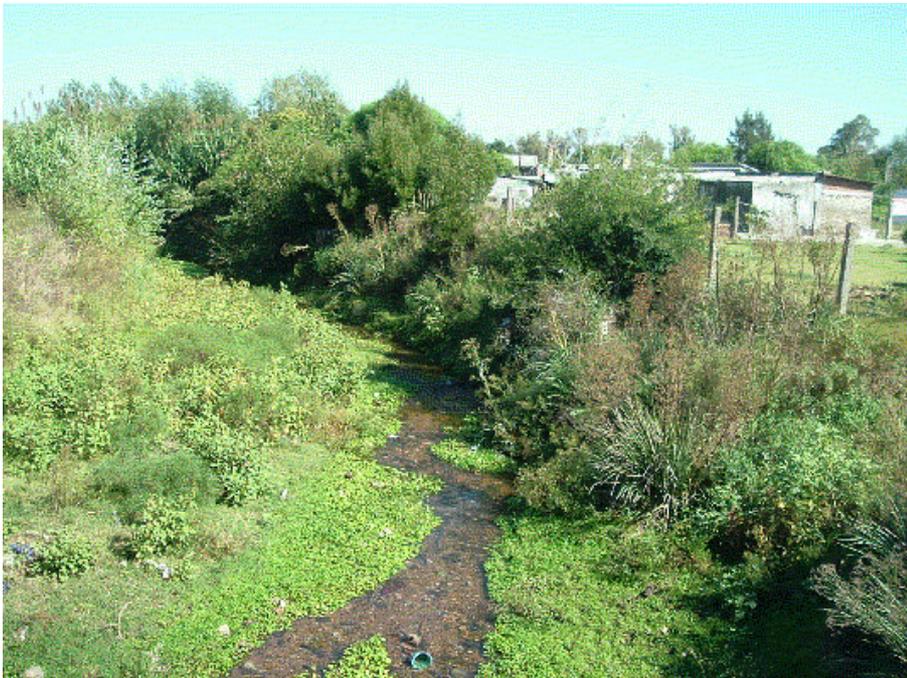
| 7 Punto: Aº Colorado y Borrazás | | | |

| 7 Punto: Aº Colorado y Borrazás | | | |
|--|---|---|---|
| <p>Observaciones: El arroyo en esta zona escurre por el denominado Barrio San Francisco El Santo. El curso presenta basura tanto en el fondo como en sus márgenes, así como también restos de basura en las cabeceras del puente (aguas abajo). Se aprecia asimismo signos de resaca hasta importante altura, lo cual da indicios de que la zona sufriría importantes problemas de inundación. Existen algunas construcciones precarias en el entorno inmediato al curso, aunque no arrojan residuos dentro del arroyo (ver fotos).</p> | | | |

Vista del Aº Colorado hacia AA desde Borrazás

Vista del Aº Colorado hacia aa desde Borrazás

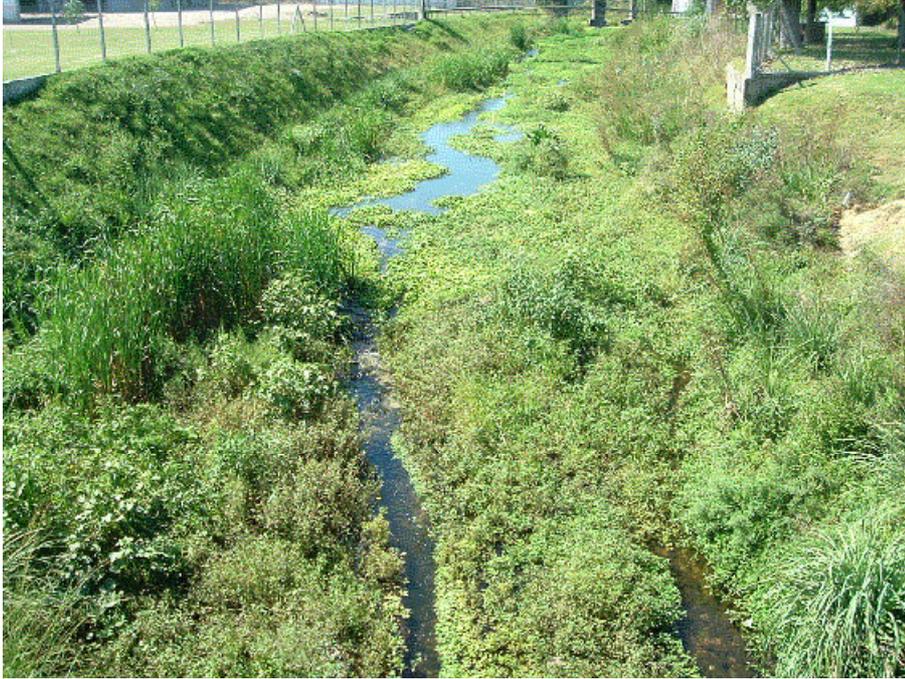
| 8 Punto: Aº Colorado y ruta 5 (vieja) | | | |

| 8 Punto: Aº Colorado y ruta 5 (vieja) | | | |
|--|---|---|---|
| <p>Observaciones: El arroyo atraviesa una zona fabril (Aguas Arriba) sin que se aprecien consecuencias directas sobre el curso. No se observa presencia significativa de residuos ni dentro del curso ni en sus márgenes. La zona de casas ubicada aguas abajo está suficientemente retirada del borde del arroyo como para que no sean esperables problemas de inundación. Sobre margen derecha hacia aguas abajo, distante unos 100 m de la ruta, comienza una zona donde se observan varios focos de basural de distinta magnitud y estado, que se extiende casi hasta la calle Colón - Vista Linda (ver fotos).</p> | | | |

Vista del Aº Colorado hacia AA desde Ruta 5 vieja

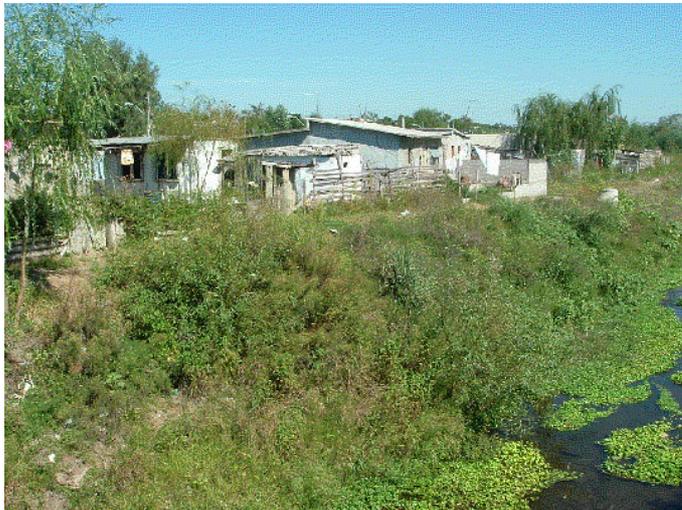
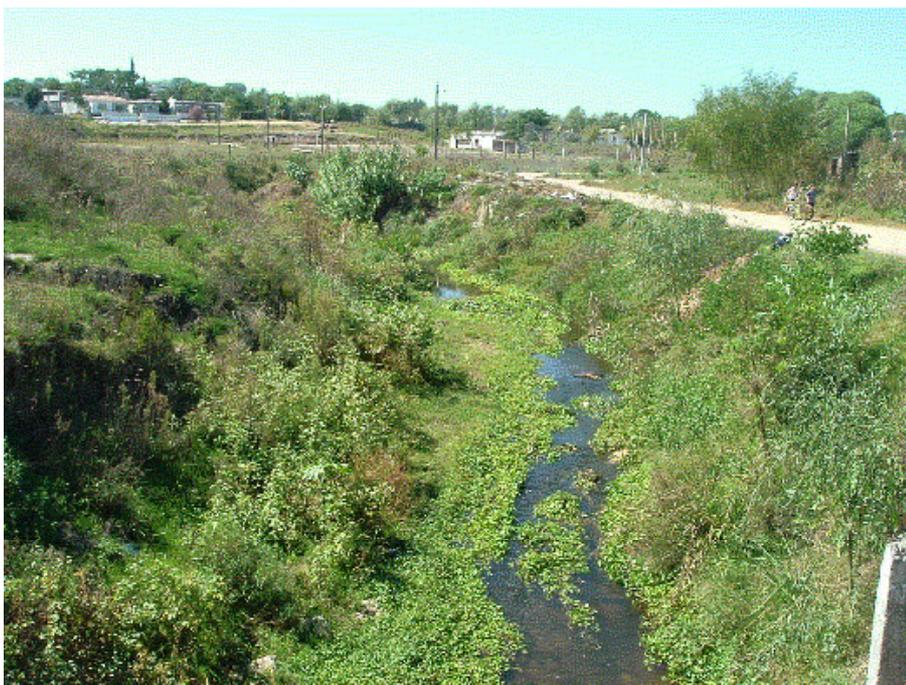
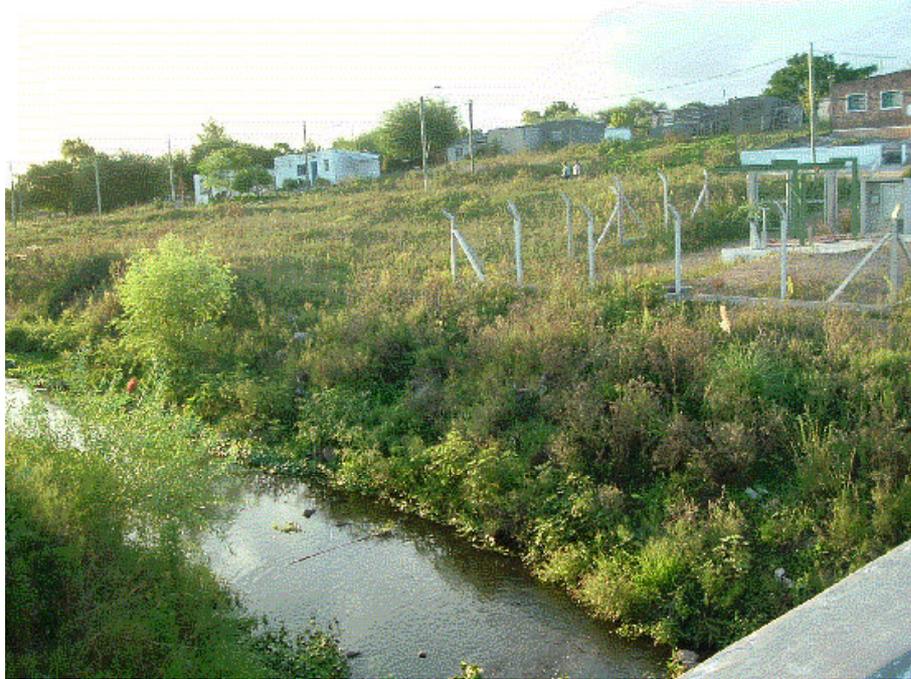
| 9 Punto: Aº Colorado y Colón | | | |

| 9 Punto: Aº Colorado y Colón | | | |
|--|---|---|---|
| <p>Observaciones: En esta zona el arroyo separa los barrios El Dorado de Vista Linda. Aguas Arriba el curso tiene inmediato a ambas márgenes varios focos de basural de diversa magnitud, en los cuales hay vestigios de actividad de quema de residuos. Según denuncias de los vecinos existen acuciantes problemas de inundación particularmente sobre el asentamiento aguas abajo en la margen izquierda, los que se ven potenciados por la presencia de residuos dentro del curso. En los restos del antiguo puente, que aún se mantiene semiderruido, se acumulan residuos que colaboran en la disminución de la sección de pasaje. Inmediato al puente, aguas abajo sobre margen derecha, se encuentra una instalación del sistema de saneamiento, de reciente construcción pero ya muy deteriorada por vandalismo. En ocasión del relevamiento se observó escasos restos de basura tanto en el fondo como en las márgenes, aunque según testimonio de los vecinos esta baja cantidad de basura sería una situación algo excepcional (ver fotos).</p> | | | |

Asentamiento sobre margen izq. del Aº Colorado (El Dorado – aa de Colón)

Panorámica del Aº Colorado hacia AA desde Colón

Vista de la margen derecha aa desde Colón

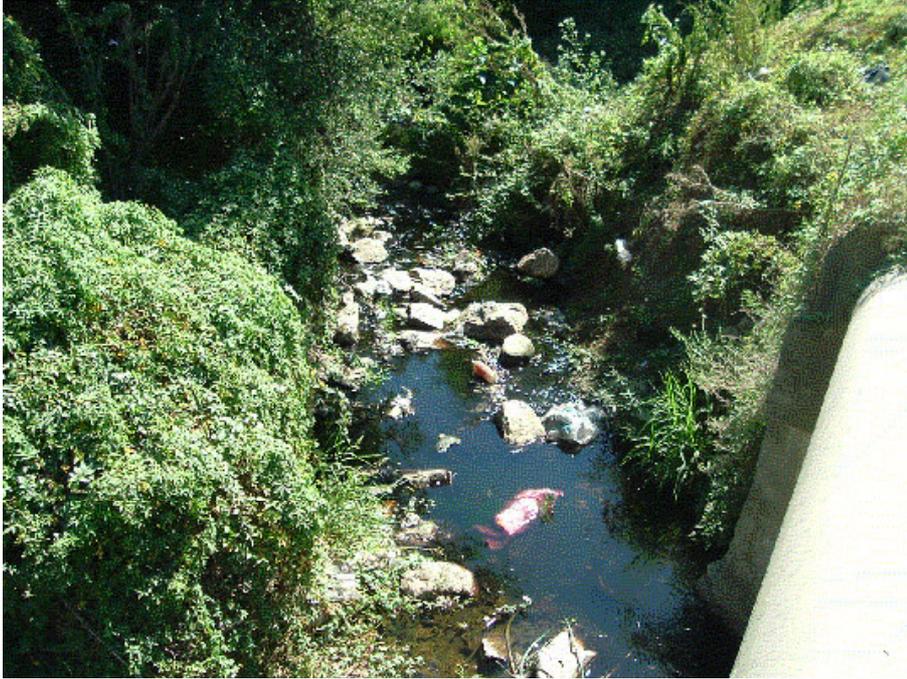
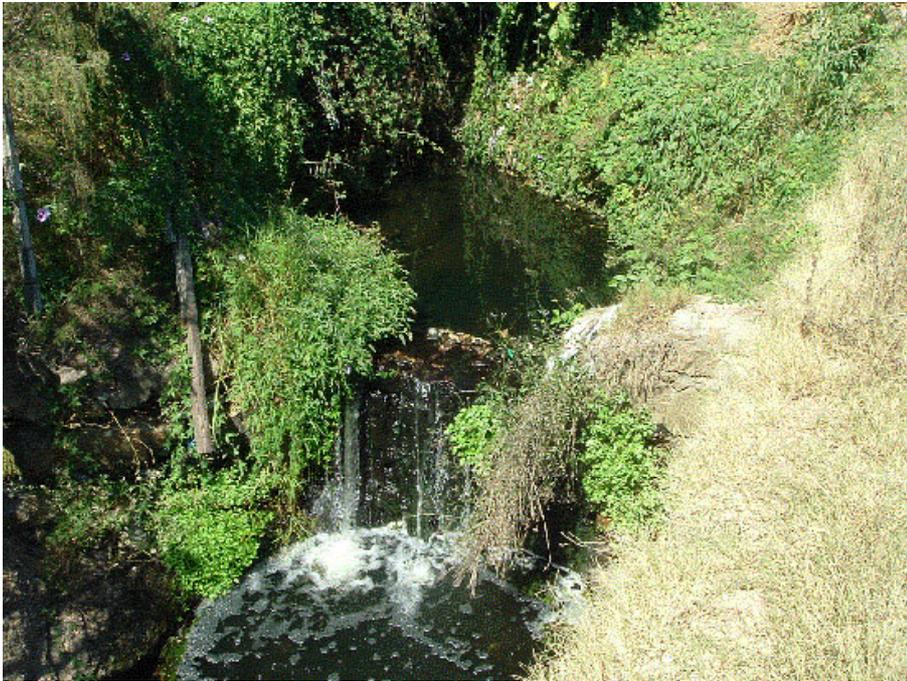
10 Punto: Cañada San Isidro y Talca

Observaciones: El curso atraviesa una zona urbana, con sus nacientes en un predio privado al que no se tuvo acceso. Distante unos 150 m aguas abajo se encuentra la descarga de la planta de OSE (Las Piedras). Aguas Arriba el curso no parece tener problemas derivados de la presencia de basura aunque esta situación cambia hacia aguas abajo, donde la condición está más deteriorada ya que la alcantarilla parece ser utilizada como lugar de pasada desde la cual arrojar residuos dentro de la cañada. En tal sentido existe un significativo basural justamente aguas abajo sobre margen izquierda, inmediato a la alcantarilla. Las construcciones ubicadas aguas abajo sobre margen izquierda están asentadas a cota tal que no parecen sufrir problemas de inundaciones (ver fotos).

Vista de la Cda San Isidro hacia aa desde Talca

Vista de la Cda San Isidro hacia AA desde Talca

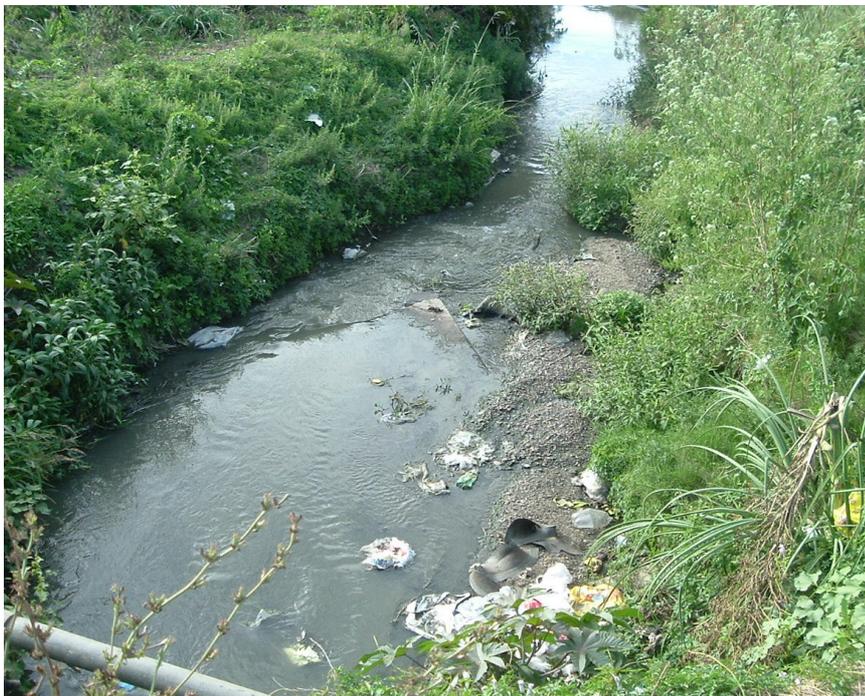
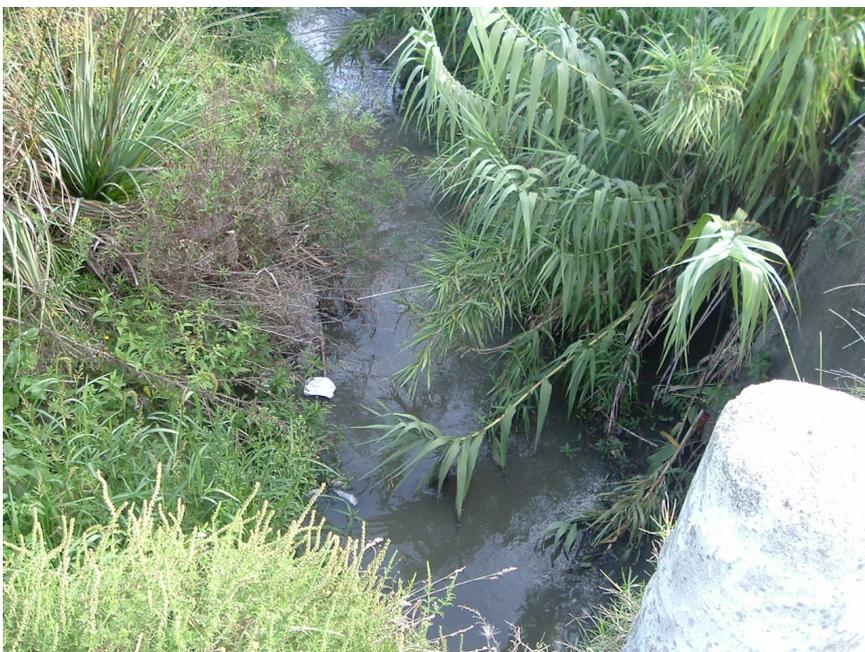
| 11 Punto: Cañada San Isidro y Zabala | | | |

| 11 Punto: Cañada San Isidro y Zabala | | | |
|---|---|---|---|
| <p>Observaciones: El curso atraviesa una zona suburbana, con escasas construcciones en los alrededores. La calidad de la cañada sigue estando fuertemente influenciada por la descarga de aguas domésticas de OSE. Se observan residuos sólidos sobre la margen derecha del curso, aguas abajo de la calle Zabala (ver fotos).</p> | | | |

Vista hacia aa de la sección de pasaje en Zabala

Vista (AA) de la sección de pasaje en Zabala

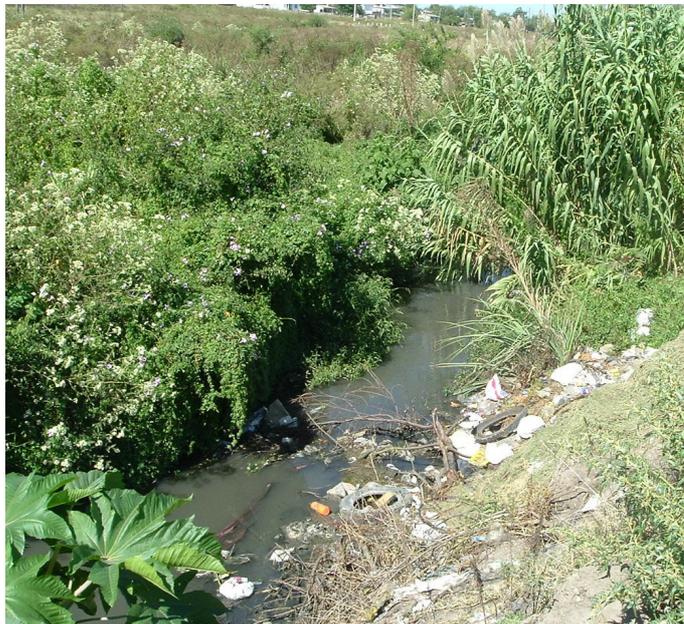
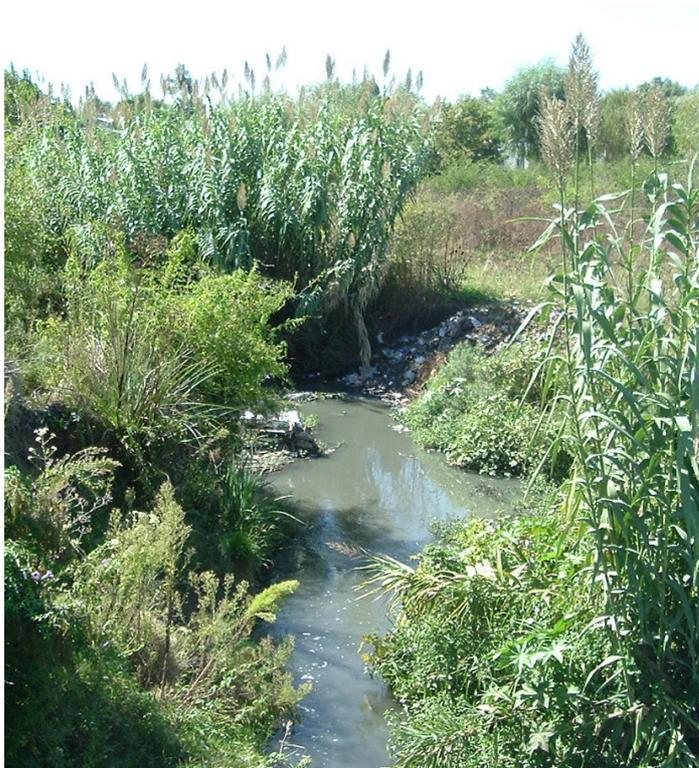
| 12 Punto: Cañada San Isidro y Juncal | | | |

| 12 Punto: Cañada San Isidro y Juncal | | | |
|---|---|---|---|
| <p>Observaciones: El curso continúa por una zona de escasa urbanización, con viviendas alejadas 50 m de la margen izquierda del curso. En la margen derecha se encuentra un terreno baldío. El curso sigue presentando muy mal estado sanitario, producto de la mencionada descarga de aguas domésticas de OSE. Por otro lado el nivel de basura en el curso de agua y en las márgenes es superior con respecto al punto anterior. Se observa abundante cantidad de basura sobre todo en las márgenes del curso tanto aguas abajo como Aguas Arriba. En el entorno inmediato se observan varios focos de basurales de medianas proporciones (ver fotos).</p> | | | |
