ANEXO: Evaluación Sanitaria de Cursos de Agua

Plan Director de Residuos Sólidos de Montevideo y Área Metropolitana

PROGRAMA DE SANEAMIENTO DE MONTEVIDEO Y AREA METROPOLITANA
TERCERA ETAPA SUBPROYECTO - B

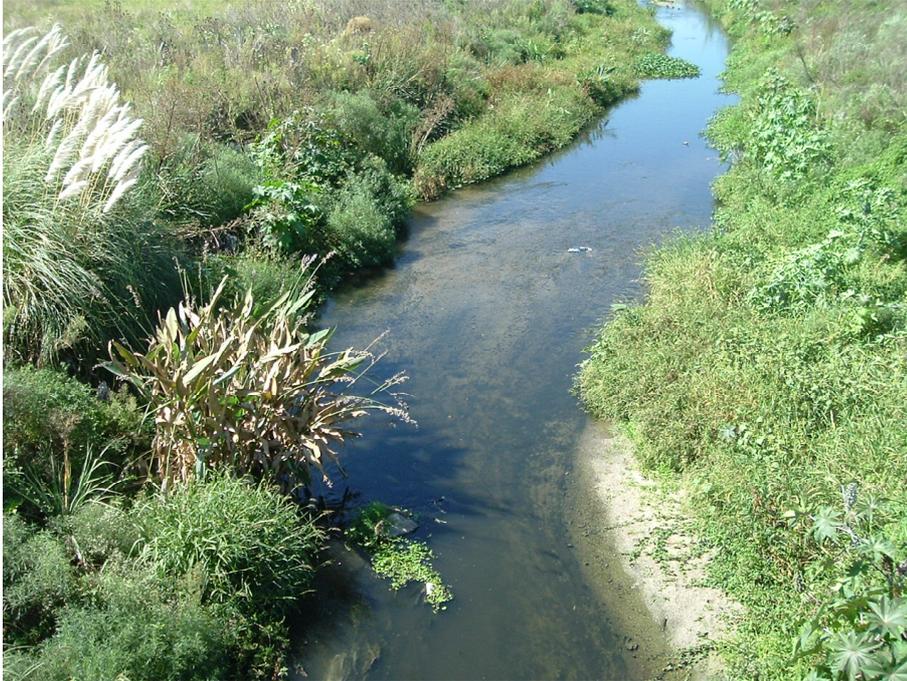
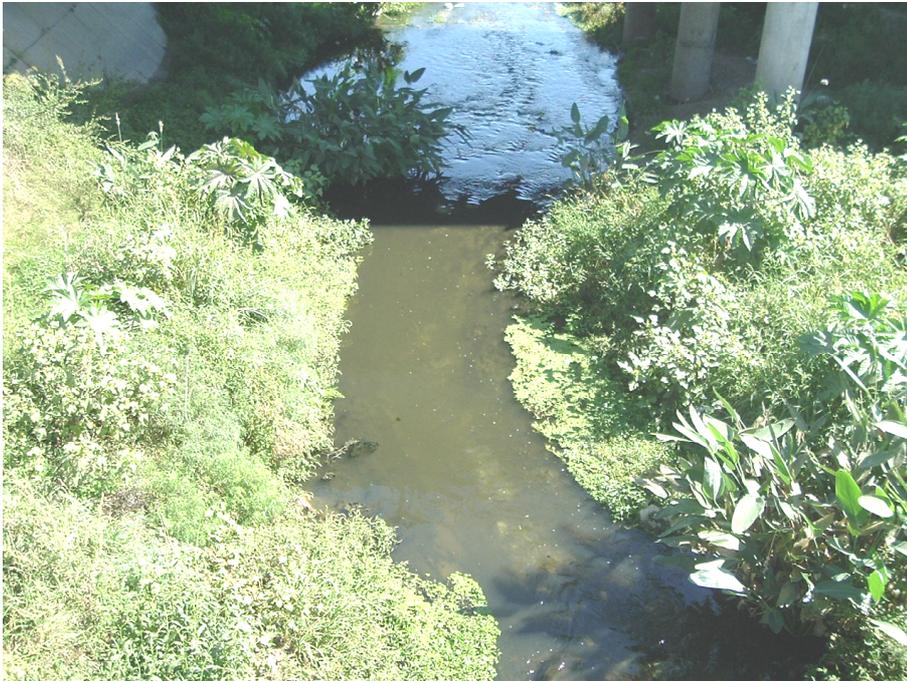
13 Punto: Aº Colorado y ruta 5

Observaciones: El curso escurre por un entorno rural, donde en ocasión del relevamiento no se observó presencia significativa de basura en el curso, ni en sus márgenes o en el entorno inmediato. Según informaron técnicos municipales esta es una zona donde habitualmente se realizan tareas de mantenimiento para recolectar la basura depositada sobre las márgenes y el entorno en ocasión de eventos de lluvia importantes. En ese sentido seguramente la condición climática en la que se efectuó el relevamiento (ausencia de lluvias por un importante lapso) pautó la situación existente. El curso de agua presenta un aceptable estado, excepción hecha de la significativa cantidad de material en suspensión que se observa transporta el agua y de un intenso olor similar al existente cerca de mataderos o frigoríficos (ver fotos).

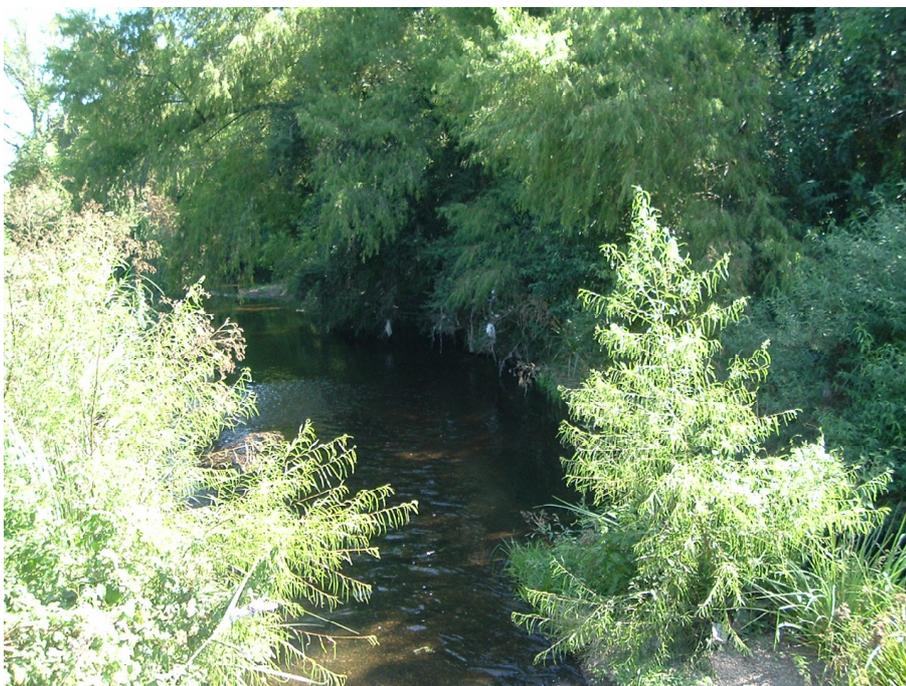
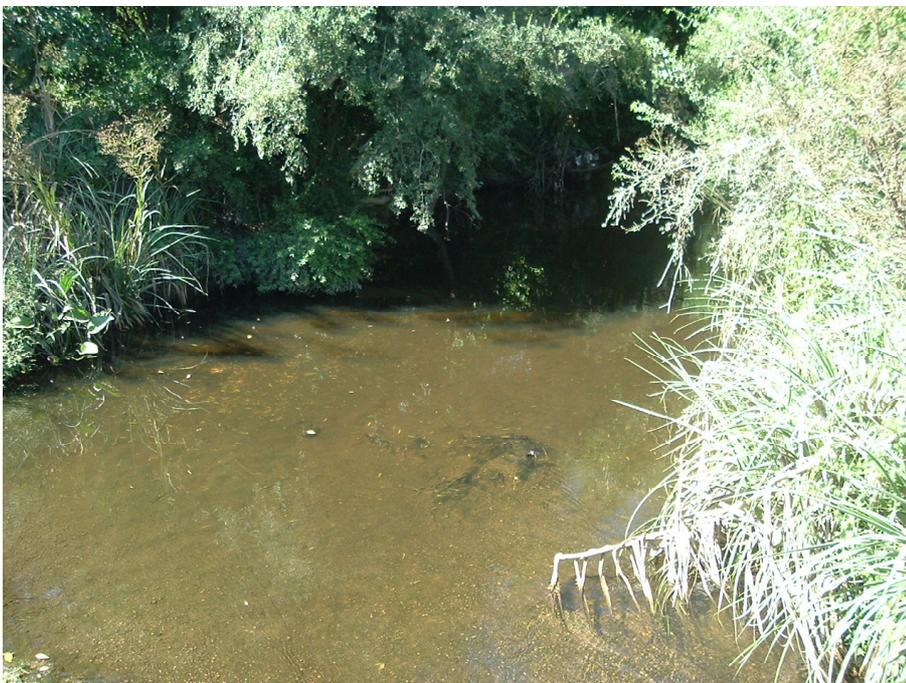
14 Punto: Aº Colorado y camino que une las rutas 48 y 5

Observaciones: El arroyo en esta zona escurre por un entorno rural. Se observa abundante vegetación en ambas márgenes, que llega incluso a obstruir parcialmente la sección de pasaje del puente allí existente. Hay abundante cantidad de material granular en el fondo, que podría provenir del arrastre pluvial de la caminería existente. El curso se encuentra en buen estado en lo que refiere a la contaminación por basura. Presenta no obstante signos de resaca hasta importante altura lo cual da indicios de que la zona sufriría importantes inundaciones, aunque al no existir construcciones en el entorno la relevancia de este problema disminuye (ver fotos).

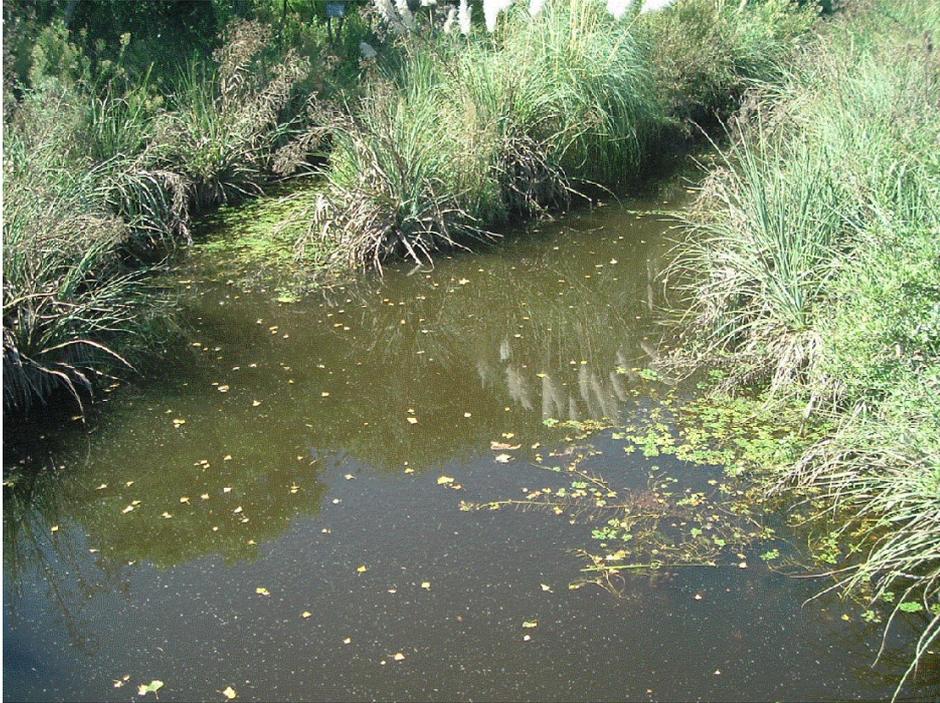
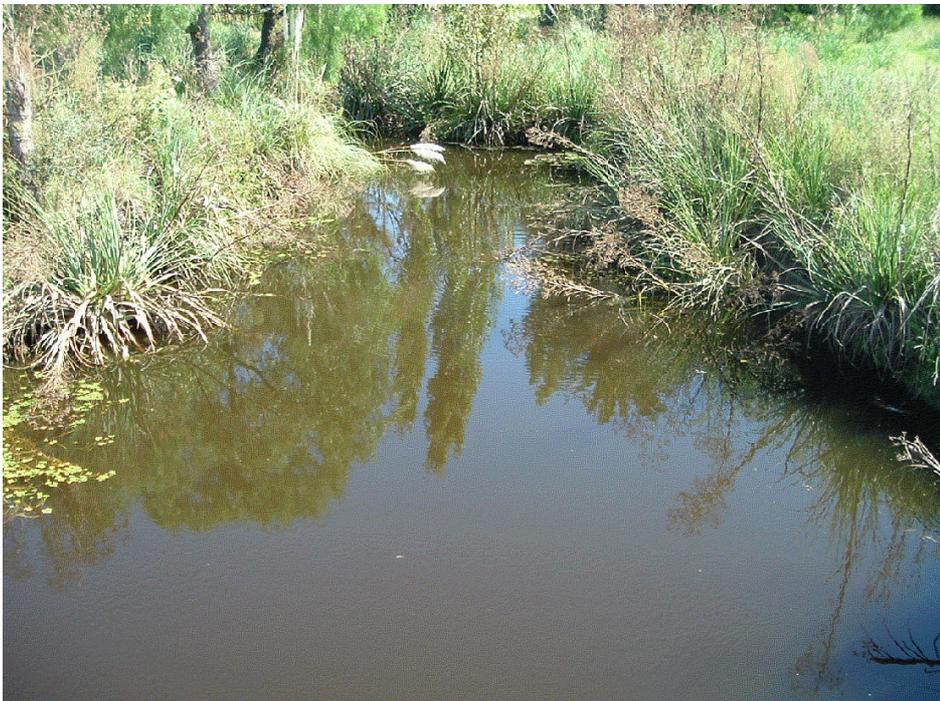
15 Punto: Aº Colorado Chico y camino que une las rutas 48 y 5

| Fecha: 03/04/2004 | | Aguas Arriba | Aguas Abajo |
|--|---|---|---|
| <p>Observaciones: El curso escurre por una zona rural, rodeado de quintas. Se observa bastante vegetación en las márgenes y algo de vegetación acuática. El arroyo se encuentra en buen estado sin presencia de basura en las márgenes, ni en el entorno inmediato (ver fotos).</p> | | | |

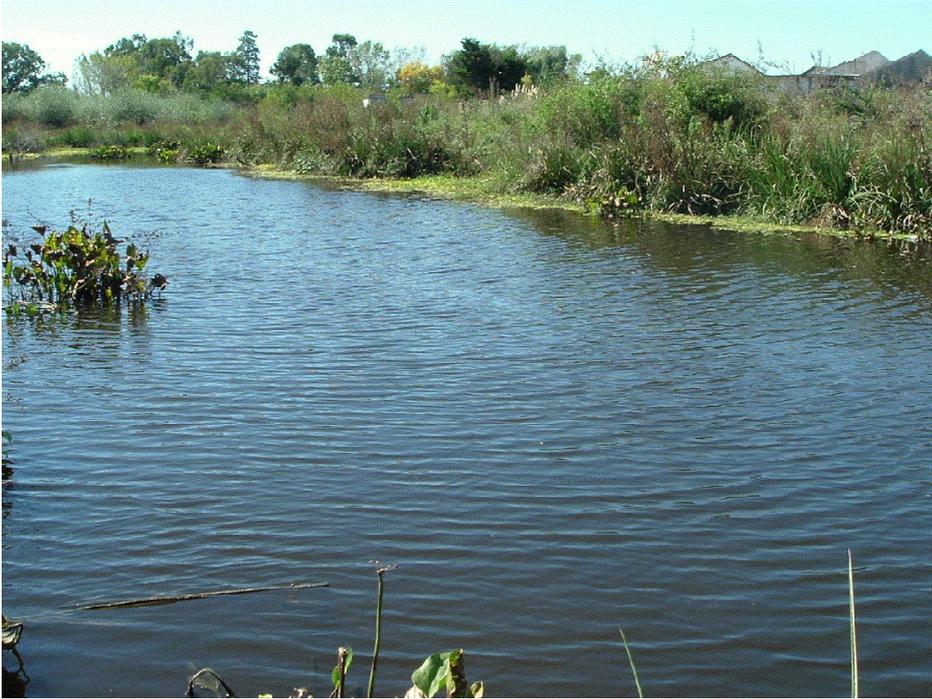
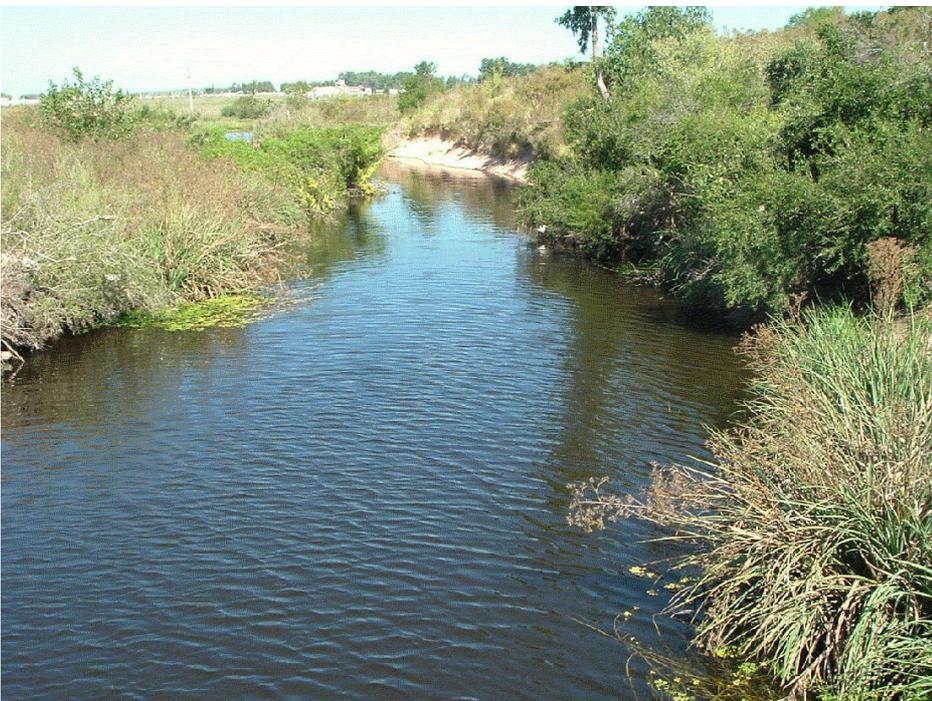
| 16 Punto: Aº Colorado y ruta 48 | | | |

| 16 Punto: Aº Colorado y ruta 48 | | | |
|---|---|---|---|
| <p>Observaciones: El curso escurre por un entorno rural sin presencia de viviendas próximas, excepto el frigorífico Las Piedras que se encuentra unos 600 m aguas abajo. La sección del curso es muy amplia, sin interferencias de ramas y/o restos vegetales, aunque la vegetación en las márgenes es abundante. La muy escasa presencia de basura en las márgenes se estima es debida al transporte por viento. El buen estado general del curso condice con la baja densidad de población presente en el entorno y la situación del punto anterior, por lo que no se produciría arrastre de basura con caudal de estiaje (ver fotos).</p> | | | |

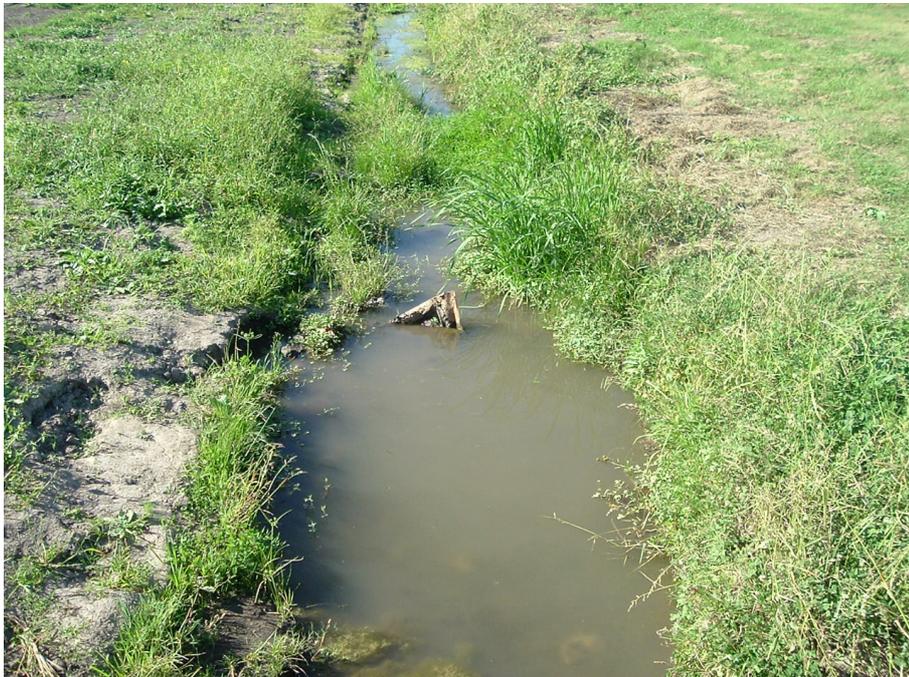
| 17 Punto: Aº Las Piedras y Camino Vecinal | | | |

| 17 Punto: Aº Las Piedras y Camino Vecinal | | | |
|---|---|---|---|
| <p>Observaciones: Esta sección está ubicada en las nacientes del Aº Las Piedras, aprox. 3 Km al este de la ciudad de Las Piedras, por lo que el caudal es muy reducido. Se trata de un entorno rural, cuya actividad principal es el cultivo de viñedos. Aguas Arriba el curso se encuentra cubierto por vegetación acuática, principalmente juncos. La calidad organoléptica del curso aguas abajo se deteriora en forma notoria, presumiblemente por ser receptor de descargas provenientes de la zona de viñedos. La escasa presencia de basura existente se debe a la acción del viento (ver fotos).</p> | | | |

Vista del Aº Las Piedras hacia aa desde el Camino Vecinal

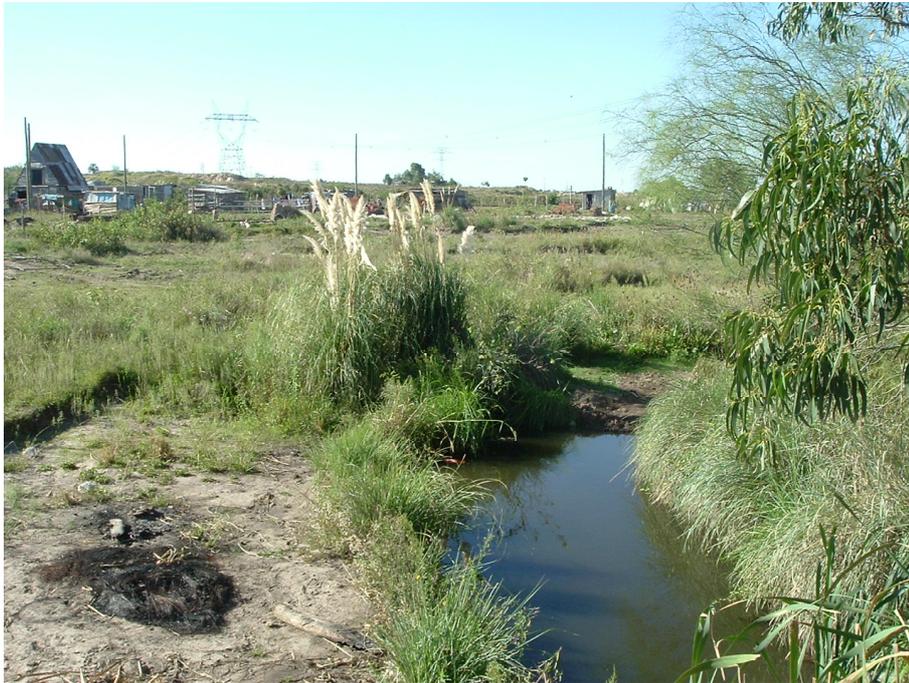
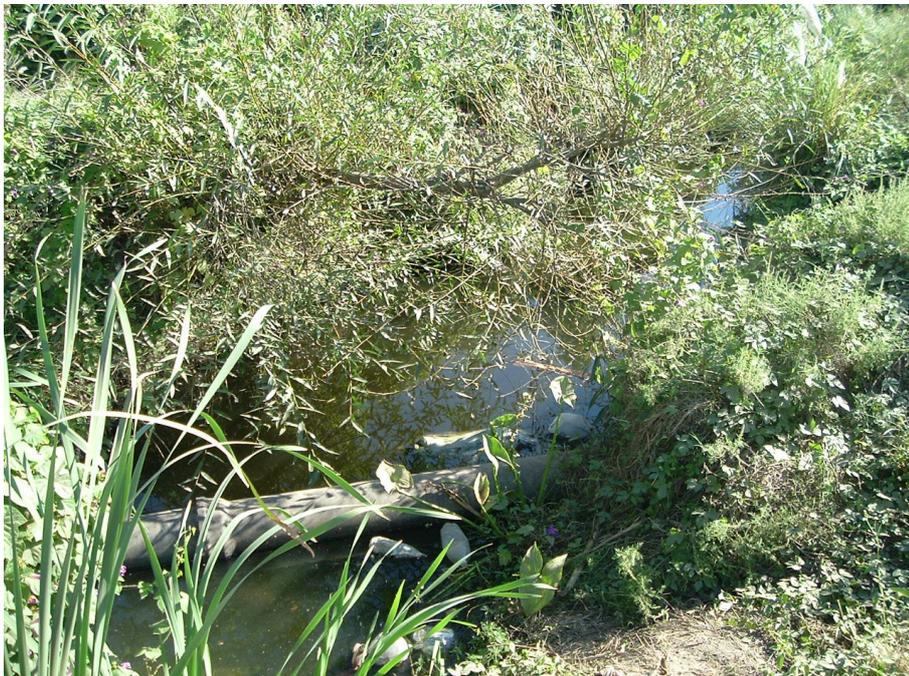
18 Punto: Aº Las Piedras y Camino Poquitos

Observaciones: En este punto se observa una transición de un entorno rural, a uno periurbano, con presencia de asentamientos principalmente en la margen derecha Aguas Arriba del Camino Poquitos. Estos asentamientos distan aproximadamente 200 m de la margen del curso, y se observó se dedican mayormente a la elaboración de ladrillos de campo, por lo que no ejercer presión significativa sobre el arroyo. El caudal del curso sigue siendo escaso. Existe un colector aguas abajo que obstaculiza el flujo reteniendo la basura (principalmente envases plásticos) arrastrada por el mismo (ver fotos).

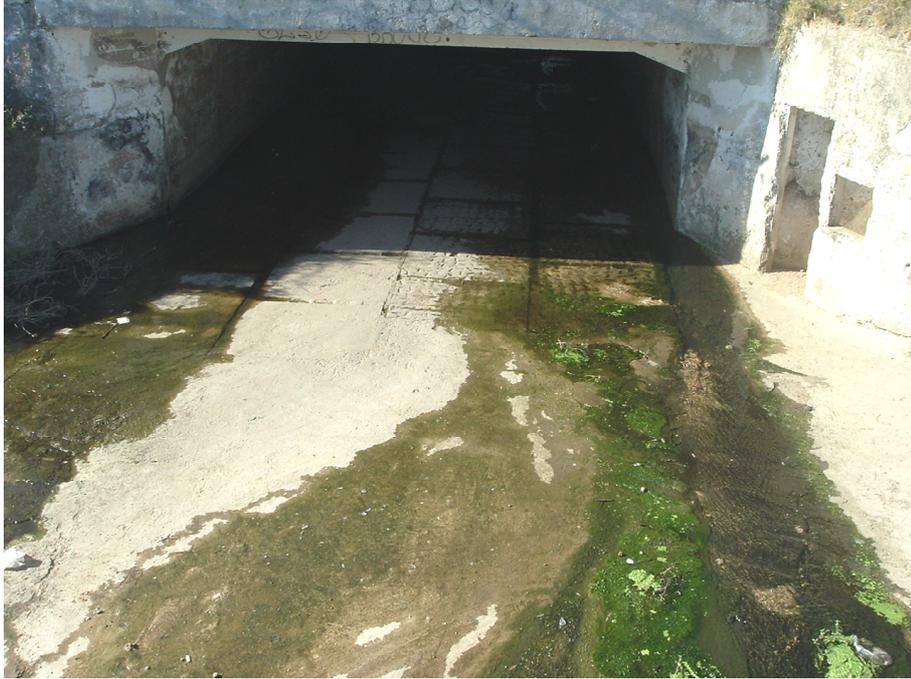
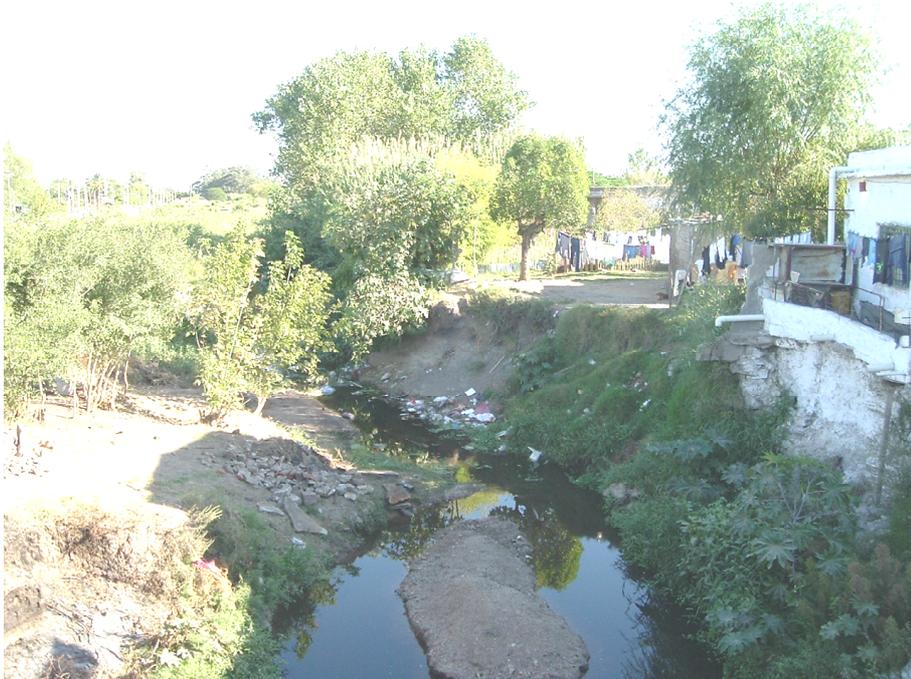
| 19 Punto: Aº Las Piedras y América | | | |

| 19 Punto: Aº Las Piedras y América | | | |
|---|---|---|---|
| <p>Observaciones: El curso continúa desarrollándose por una zona periurbana. Aguas Arriba atraviesa el Hipódromo de Las Piedras, el cual cruza a través de amplias alcantarillas. En el tramo de aguas abajo se ubica un asentamiento sobre la margen derecha del arroyo, el cual ejerce presión sobre el curso de agua, observándose importante presencia de basura principalmente sobre su margen derecha. También se observa la descarga sobre la margen derecha (inmediatamente después del puente) de un colector de efluentes domésticos procedentes de la ciudad de Las Piedras. La zona cuenta con servicio de recolección con frecuencia 3, pese a lo cual hay signos evidentes de volcado de basura directamente al curso o sobre sus márgenes. Esta zona aguas abajo del Hipódromo se caracteriza por presentar importantes problemas de inundación en eventos de fuertes precipitaciones, según lo dialogado con vecinos de la zona (ver fotos).</p> | | | |

Sección de salida del Aº Las Piedras del Hipódromo

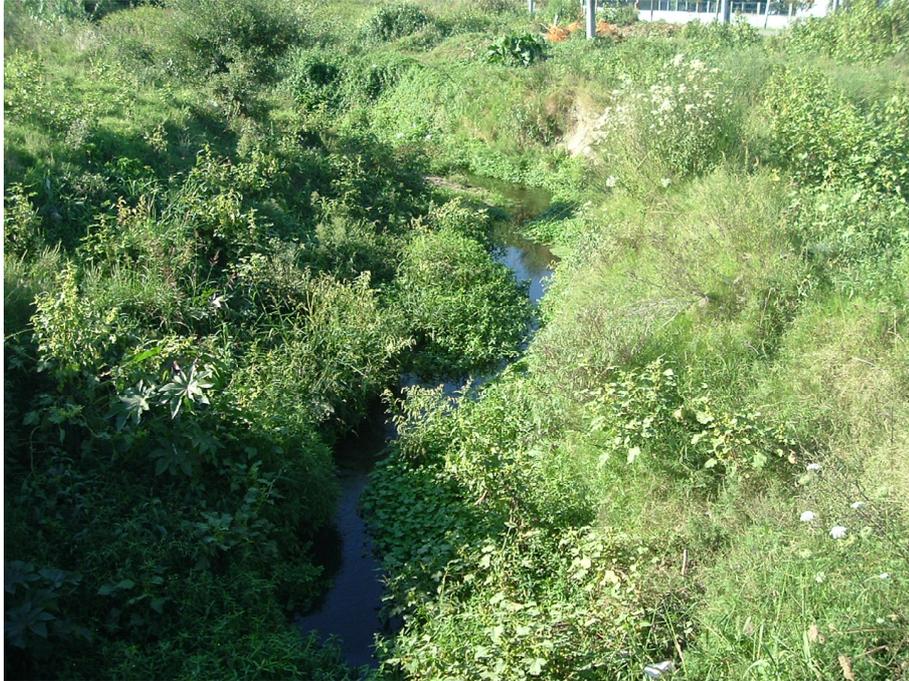
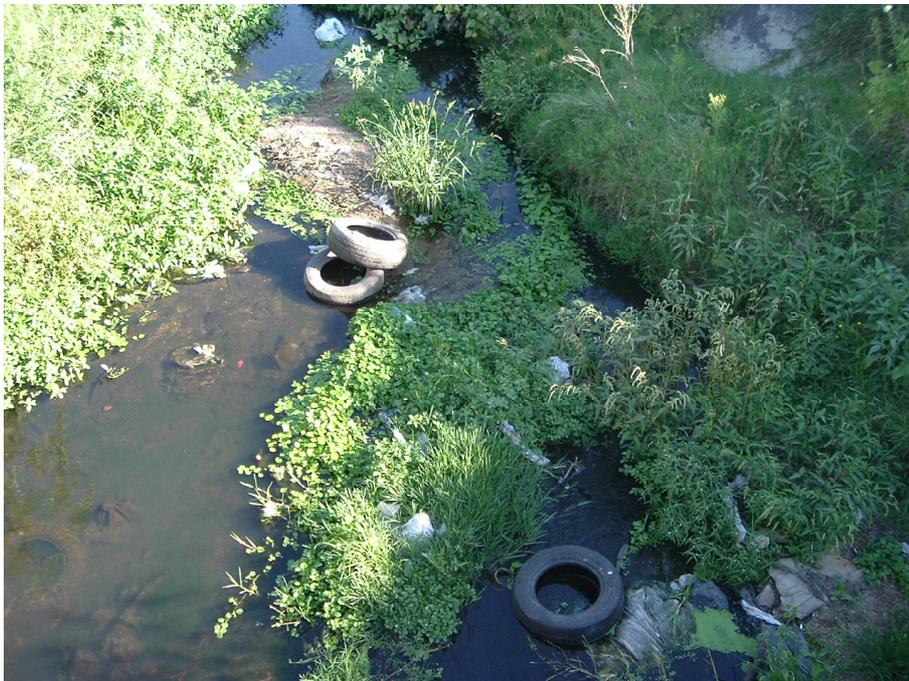
| 20 Punto: Aº Las Piedras y pasaje peatonal (150 m aguas abajo de América) | | | |

| 20 Punto: Aº Las Piedras y pasaje peatonal (150 m aguas abajo de América) | | | |
|---|---|---|---|
| <p>Observaciones: El curso continúa siendo perimetral a la ciudad de Las Piedras. Existen asentamientos en el entorno un poco más alejado del curso en relación al punto anterior (aprox. 100m de la margen derecha). Aguas Arriba se observa la presencia de escasa basura, pero en cambio aguas abajo se encuentra importante cantidad de residuos sólidos, de los que se destacan las cubiertas de automóviles. Las márgenes del curso a ambos lados del pasaje peatonal están fuertemente vegetadas. En esta zona persisten los problemas de inundación en ocasiones de fuertes precipitaciones (ver fotos).</p> | | | |

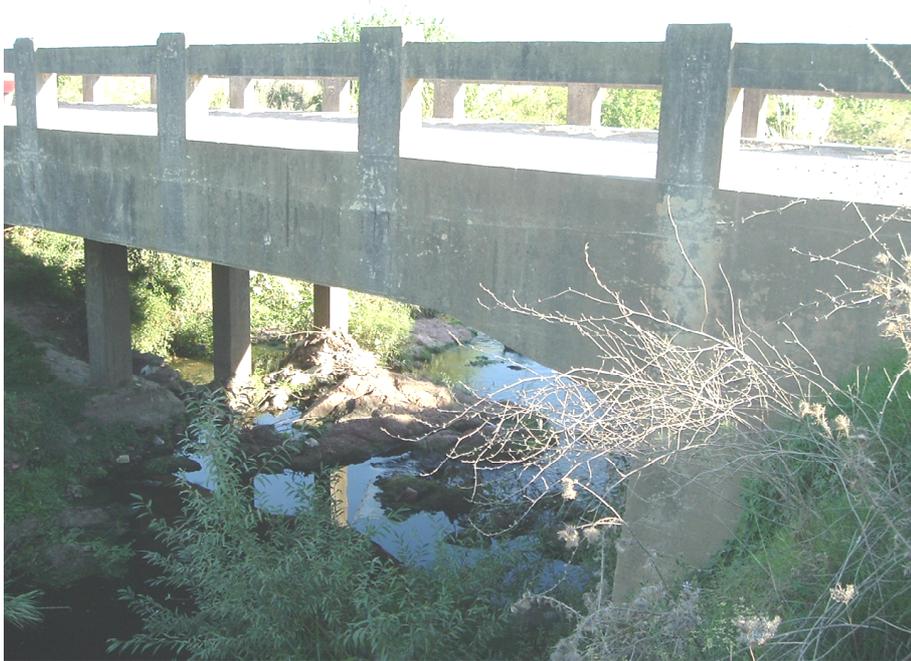
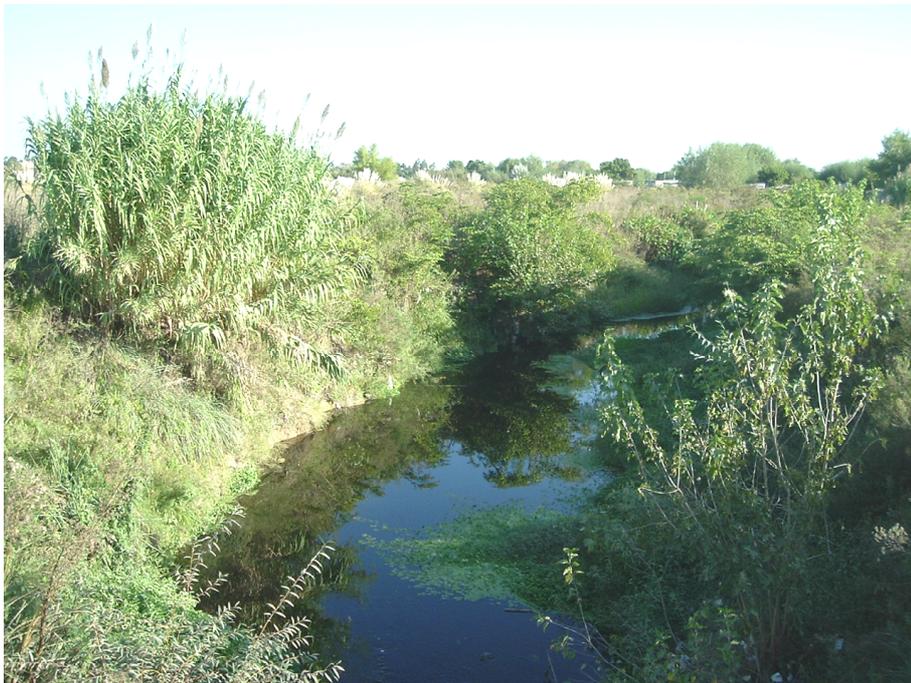
| 21 Punto: Aº Las Piedras y Camino Los Molinos | | | |

| 21 Punto: Aº Las Piedras y Camino Los Molinos | | | |
|---|---|---|---|
| <p>Observaciones: El curso atraviesa una zona de escasa cantidad de viviendas en el entorno inmediato. El mismo no presenta al momento del relevamiento cantidades significativas de basura en su cauce ni en sus márgenes, aunque si cierta acumulación debajo del puente. Pese a esto se presume existen problemas derivados de la presencia de basura en el curso de agua ya que se observaron basurales en el entorno inmediato. Asimismo Aguas Arriba sobre margen derecha se localiza una cantera, la cual presenta varios focos de basura. Aproximadamente unos 200 m aguas abajo, comienza sobre margen derecha un asentamiento que se extiende hasta la calle Florida, el cual ejerce fuerte presión volcando residuos dentro del cuerpo de agua (ver fotos).</p> | | | |

Puente sobre el Aº Las Piedras y Camino de los Molinos

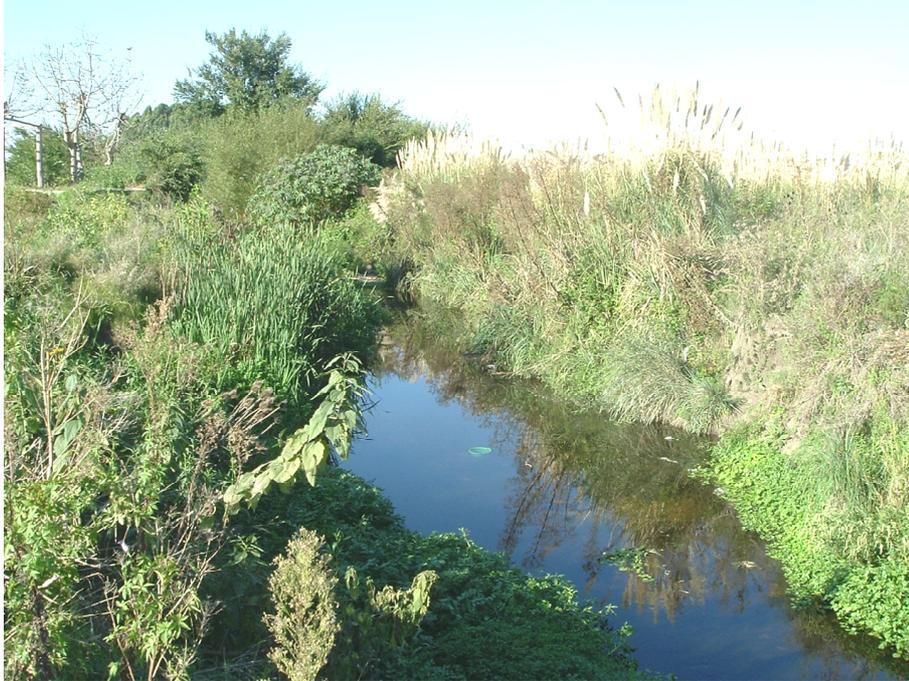
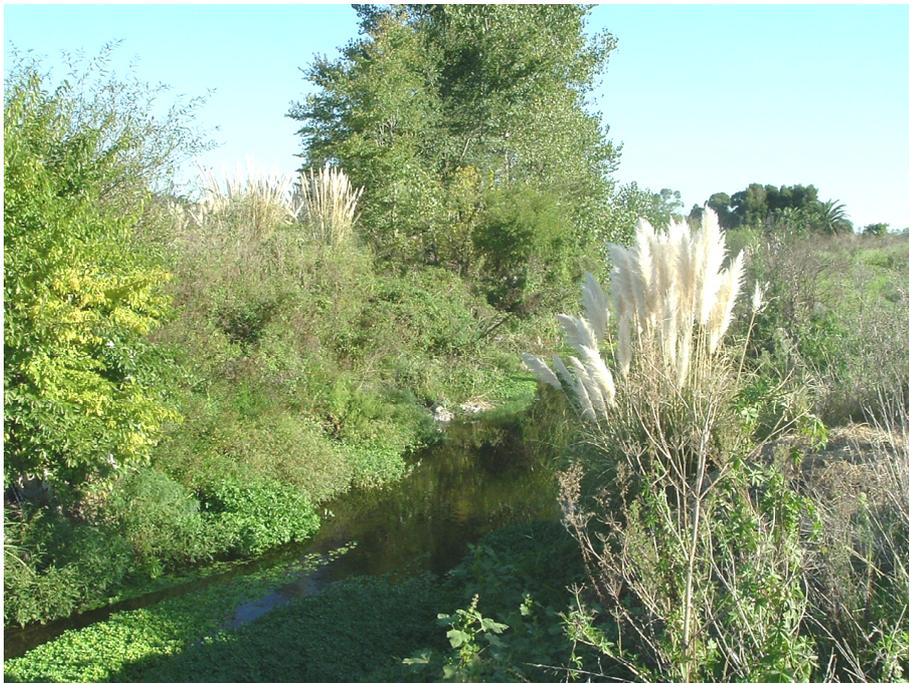
22 Punto: Aº Las Piedras y Florida

Observaciones: Este punto se encuentra aguas abajo de un importante asentamiento sobre su margen derecha, que se extiende desde la calle Paso de los Toros hasta la calle Florida (aproximadamente 300m de longitud). Se observa escasa basura sobre el cauce tanto Aguas Arriba como aguas abajo, lo cual es una señal de que en condiciones de estiaje como las existentes en ocasión del relevamiento el transporte de residuos por el arroyo es mínimo. Se evidencian restos de basura sobre la vegetación de las márgenes del curso, arrastrada por el agua en eventos de fuerte precipitación y consecuentemente inundaciones en el entorno. Estas presunciones fueron confirmadas a través de lo manifestado por los vecinos de la zona, quienes agregan que el agua llega hasta las construcciones cercanas al curso. Los mismos también informaron que en la zona existe sistema de recolección con frecuencia 3. Cabe aclarar que el relevamiento se efectuó desde Canelones, ya que la calle Florida no atraviesa el arroyo hacia Montevideo (ver fotos).

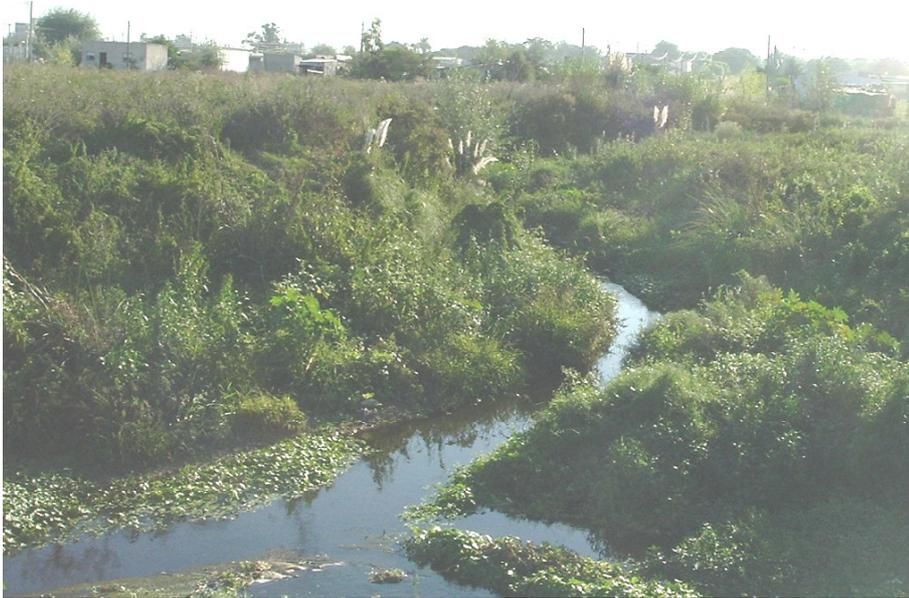
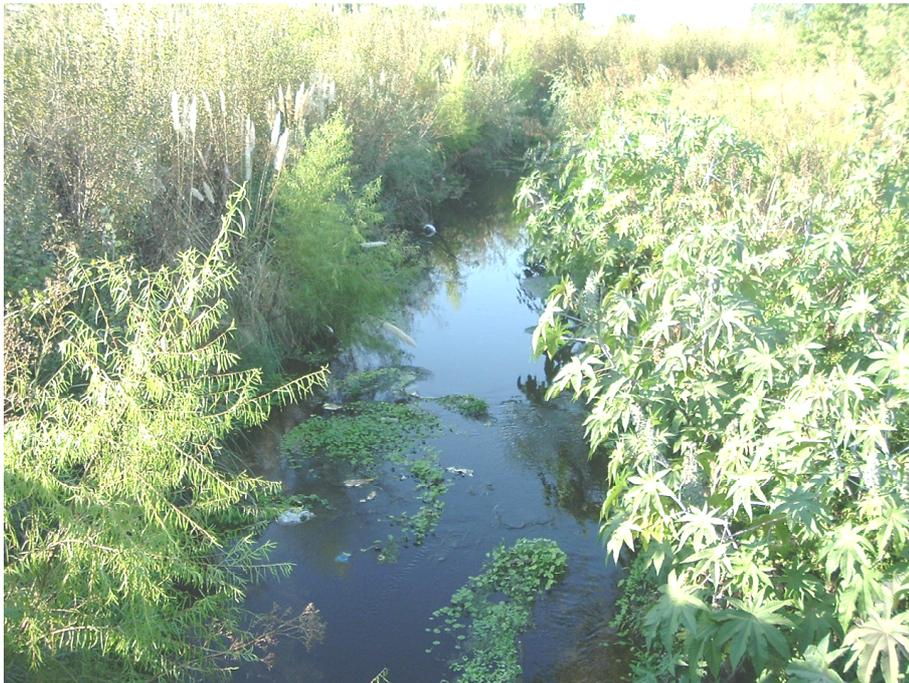
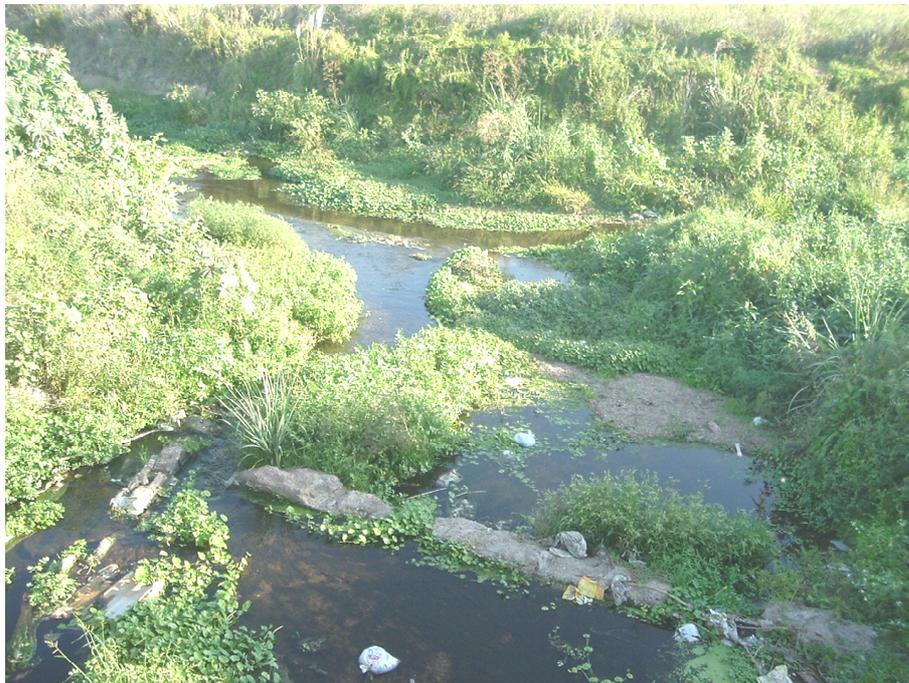
23 Punto: Aº Las Piedras y Paso Calpino

Observaciones: En este punto el curso recibe el aporte de un brazo, cuya confluencia se efectúa sobre la margen derecha del arroyo, inmediatamente aguas abajo del puente sobre Paso Calpino. Dicho afluente escurre por una zona deprimida de la ciudad de Las Piedras y parece aportar significativa cantidad de residuos al arroyo Las Piedras. En cuanto al propio arroyo, Aguas Arriba presenta algo de basura con márgenes abundantemente vegetadas. En el tramo aguas abajo el curso está afectado por mayor cantidad de residuos, con importante cantidad de escombros que alteran el normal escurrimiento del arroyo. Sobre la margen izquierda y a unos 80 m del cuerpo de agua se están realizando rellenos con escombros. En el entorno, en un radio de aproximadamente 300 m, hay numerosos focos de basurales particularmente del lado de Montevideo, sin que se observaran asentamientos vecinos. Esto hace suponer que dichos basurales son debidos a problemas conductuales de vecinos de la zona que disponen regularmente allí sus residuos (ver fotos).

Afluente al Aº Las Piedras justo en el cruce con Paso Calpino

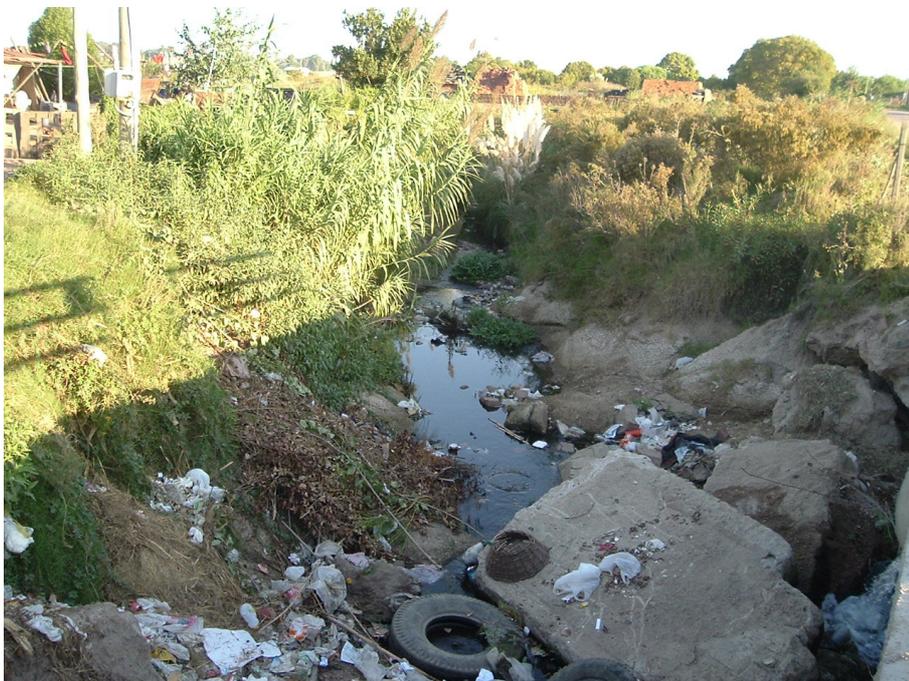
| 24 Punto: Afluente al Aº Las Piedras y Constitución | | | |

| 24 Punto: Afluente al Aº Las Piedras y Constitución | | | |
|---|---|---|---|
| <p>Observaciones: El curso escurre por una zona con gran presencia de asentamientos, principalmente en su margen izquierda, que se presume vuelcan residuos al curso de agua. La situación se deteriora drásticamente hacia aguas abajo, donde se observa una presencia muy abundante de basura, con gran cantidad de neumáticos dispuestos dentro del curso. En las cabeceras de la alcantarilla allí existente se tiene un deterioro importante, con la existencia de un basural de significativas dimensiones. Este basural es presumiblemente generado por la acción de los vecinos que arrojan allí sus residuos, ya que no se observan señales de actividad de clasificación de residuos. Cabe destacar que dicha zona presenta una frecuencia de recolección de residuos de 3 veces por semana, según lo manifestado por la IMC. (ver fotos).</p> | | | |

Afluente al Aº Las Piedras aa de Constitución

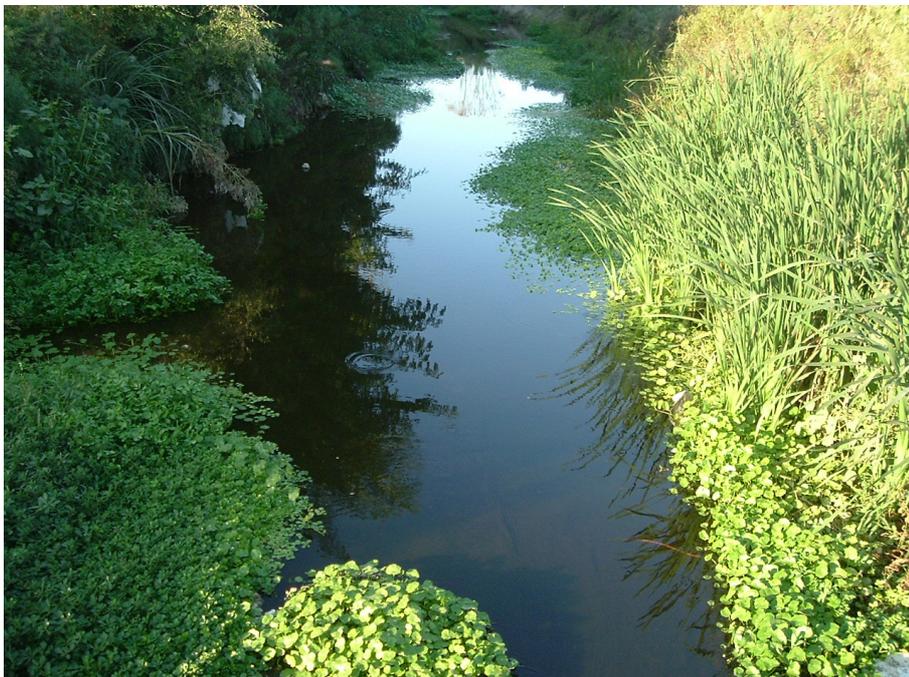
| 25 Punto: Aº Las Piedras y Javier de Viana | | | |
|---|---|---|---|
| <p>Observaciones: El curso escurre por una zona periurbana con alta densidad de población del lado de Canelones y Montevideo, aunque con pocas viviendas inmediatas al curso. Este punto se ubica aguas abajo de la desembocadura del brazo afluente antes mencionado. A pesar que dicho afluente se encuentra con gran presencia de basura y una situación muy deteriorada, esto no se ve reflejado en el estado del arroyo en esta sección. El arroyo presenta gran vegetación que obstruye parcialmente la sección de pasaje del puente y ocasiona que la basura transportada por el curso quede allí retenida. En el entorno inmediato Aguas Arriba hay un basural de pequeñas dimensiones, aunque la cantidad de basura en el curso es escasa. En el tramo aguas abajo se observa un aumento importante de la cantidad de basura dentro del curso y en sus márgenes. Sobre margen derecha aguas abajo existe un asentamiento con signos que evidencian volcado de residuos dentro del curso. Los restos de gravilla que se depositan en el fondo del arroyo podrían provenir del lavado del material de las calles o eventualmente de alguna cantera situada más Aguas Arriba. Se aprecian señales de resaca que indicarían que el puente podría ser sobrepasado en situaciones de crecida. Eventualmente estas situaciones de crecida podrían afectar a las viviendas situadas aguas abajo de esta zona. Según lo manifestado por la IMM en el tramo desde Javier de Viana hasta César Mayo Gutiérrez se han realizado trabajos de limpieza entre 2002 y 2003, luego de los cuales no se han recibido denuncias de inundaciones (ver fotos).</p> | | | |

Aº Las Piedras AA de Javier de Viana

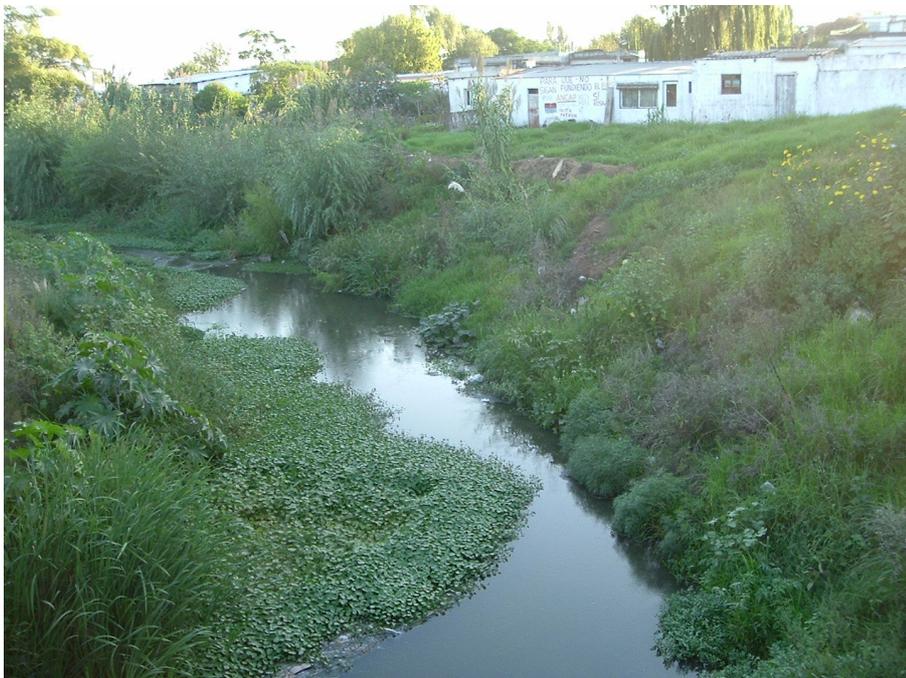
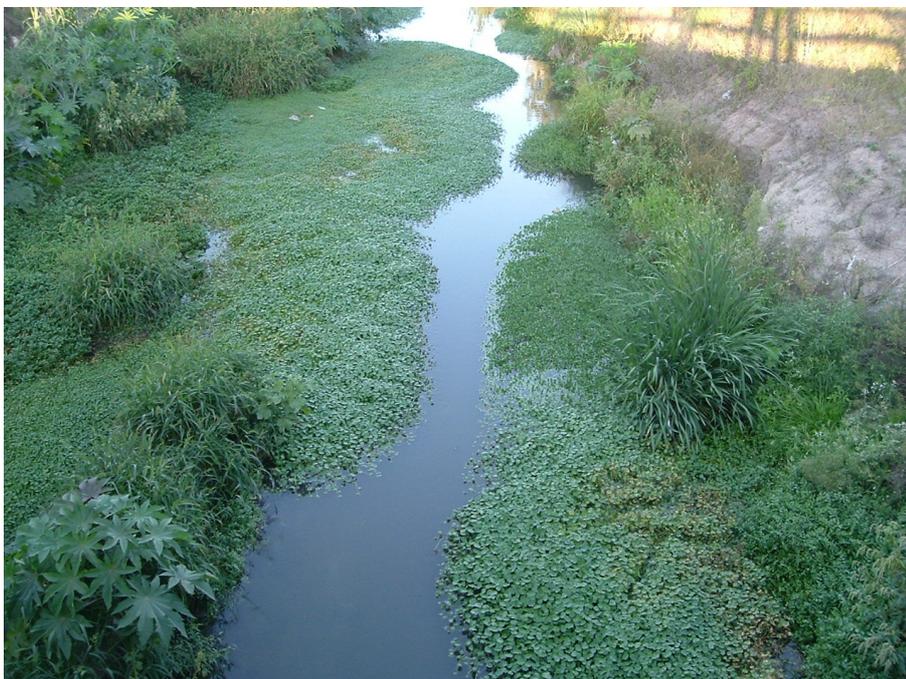
26 Punto: Aº Las Piedras y Cesar Mayo Gutiérrez

Observaciones: El curso escurre por una zona urbanizada, principalmente del lado de Canelones. El arroyo tiene vegetación acuática dentro del curso y en menor cuantía sobre sus márgenes. No se observa presencia significativa de basura sobre las márgenes ni en el entorno inmediato, aunque se puede apreciar un incremento de la cantidad de basura en el curso principalmente hacia aguas abajo y en la cabecera del puente. Seguramente esto se debe al volcado ocasional de residuos por personas que transitan por el puente. Según testimonios de los vecinos de la zona la mayor problemática está dada por la abundancia de ratas, sin que existan problemas de inundaciones. (ver fotos)

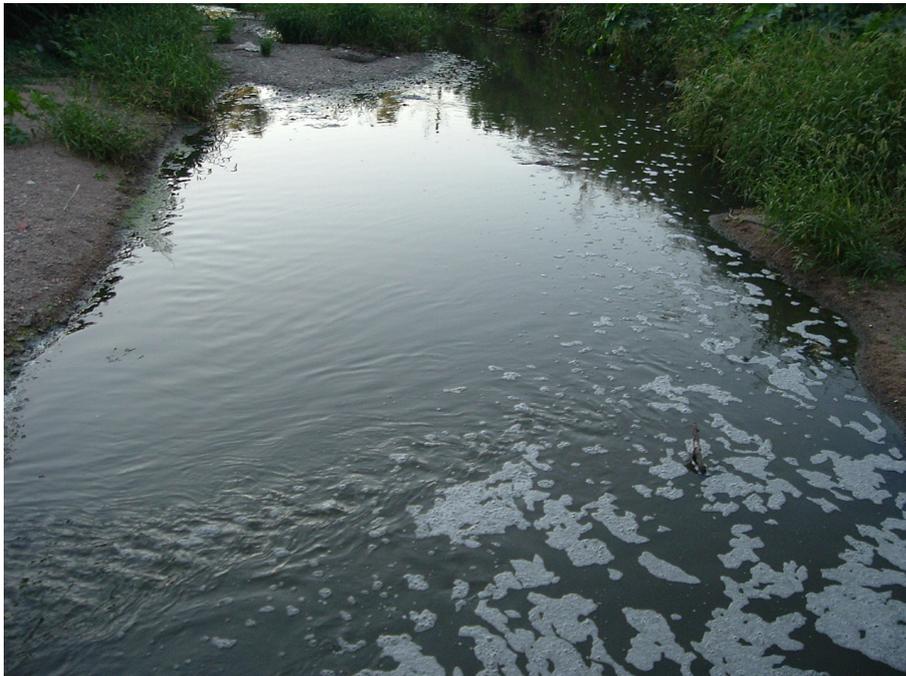
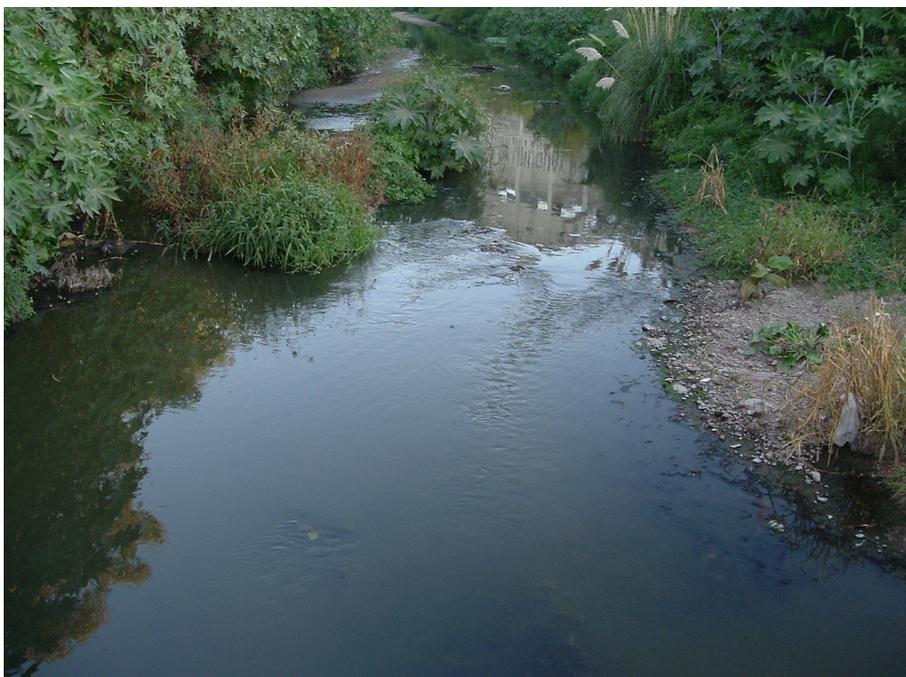
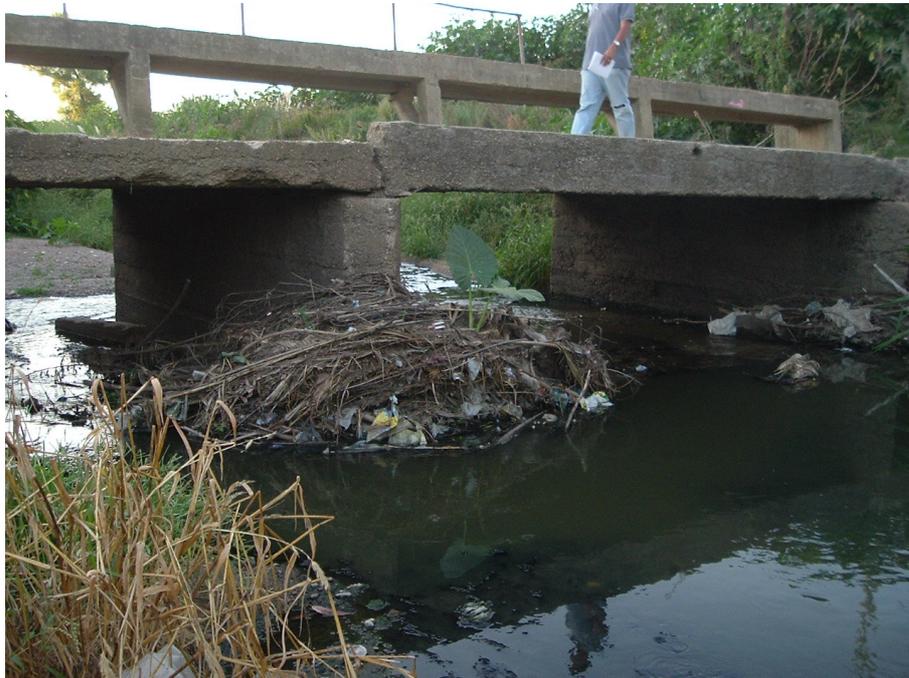
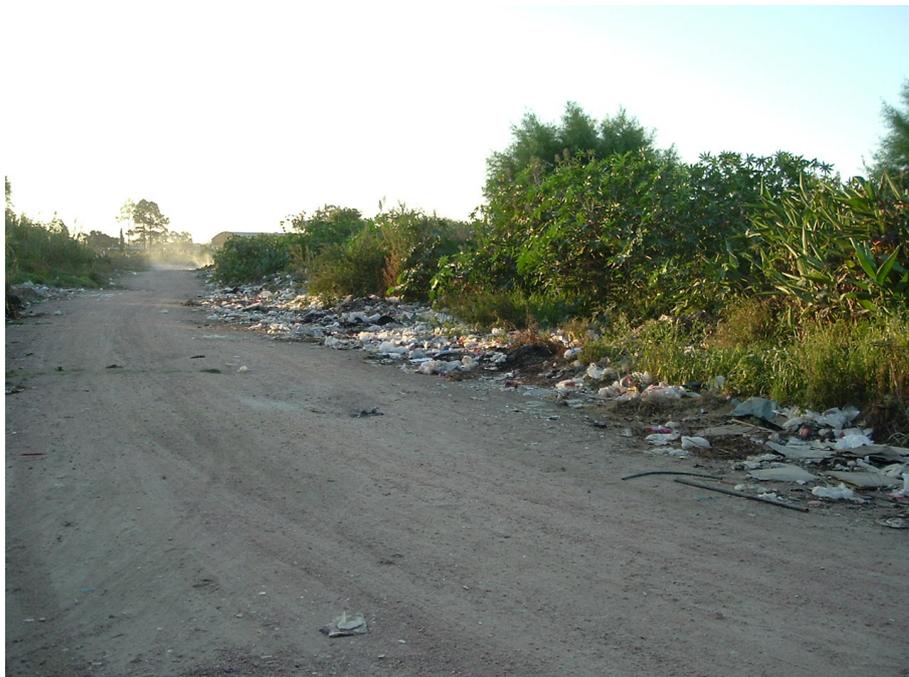
27 Punto: Aº Las Piedras y Camino El Cuarteador

Observaciones: Esta zona está caracterizada por la presencia de varias canteras con muchos años de operación, que han aportado significativas cantidades de material al curso de agua tal como lo evidencian las playas de material grueso que tiene el curso. Otra particularidad de la zona es la existencia de numerosa cantidad de basurales, algunos de muy importantes dimensiones asociados a las zonas de canteras. Camino El Cuarteador es la calle que llega por margen izquierda (Montevideo) al puente que define la sección relevada, mientras que José E. Rodó lo es por margen derecha (Canelones). Justamente por esta última calle hay varios focos de basurales, que se extienden desde César Mayo Gutiérrez hasta esta zona. En particular existe un muy extenso basural distante unos 70 m del arroyo, que posiblemente en ocasión de lluvias importantes aporte basura hacia el curso de agua por arrastre de pluviales. En el curso no se observó en ocasión del relevamiento una presencia importante de basura como haría pensar la existencia de tantos basurales en el entorno, aunque al respecto cabe recordar la situación climática particular en que este relevamiento fue realizado. Existe únicamente una acumulación significativa de residuos sólidos en la sección bajo el puente, favorecida además por la acumulación de ramas y restos vegetales. En situaciones de crecida esto posiblemente provoque el sobrepaso del puente, aunque no parece haber riesgo de inundación sobre construcciones vecinas puesto que no hay casi presión urbanística sobre el curso. En el entorno el olor es bastante fuerte, el que se estima proviene de un lavadero de lana situado a unos 30 m Aguas Arriba de la sección (ver fotos).

Basural a 70m de José E. Rodó y Aº Las Piedras
