ANEXO: Evaluación Sanitaria de Cursos de Agua

Plan Director de Residuos Sólidos de Montevideo y Área Metropolitana

PROGRAMA DE SANEAMIENTO DE MONTEVIDEO Y AREA METROPOLITANA
TERCERA ETAPA SUBPROYECTO - B

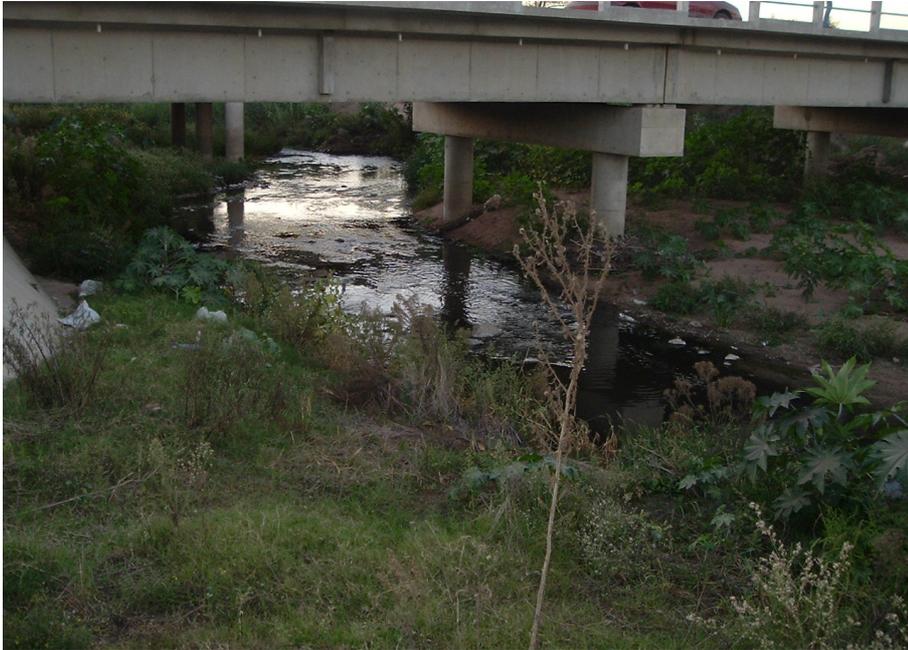
| 28 Punto: Aº Las Piedras y Ruta 5 | | | |
|---|---|---|---|
| <p>Observaciones: El curso escurre por un entorno rural fuertemente condicionado por la presencia de una ruta de muy alto tránsito, que elimina la presión urbanística sobre el curso. La presencia de basura en el entorno es muy escasa, únicamente observándose algunos restos en la sección de pasaje bajo el puente. Nuevamente en esta sección se observa una muy importante deposición de material grueso, proveniente del arrastre de las canteras existentes en el entorno Aguas Arriba. El estado sanitario del arroyo en esta sección es bueno, mejorando su estado respecto de la sección anterior (El Cuarteador) presumiblemente por haberse alejado de la trama urbana de La Paz (ver fotos).</p> | | | |

Aº Las Piedras en su pasaje por Ruta 5

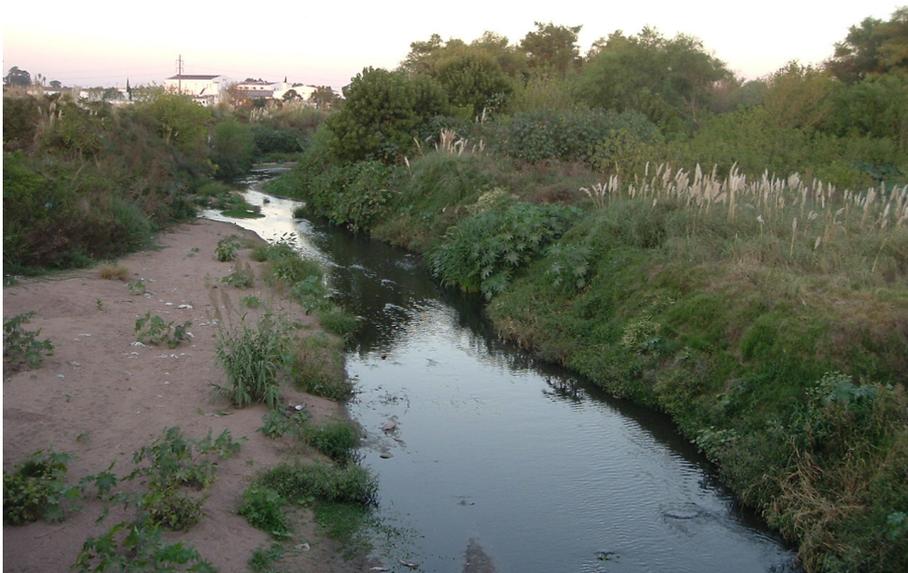
Vista del Aº Las Piedras hacia AA desde Ruta 5

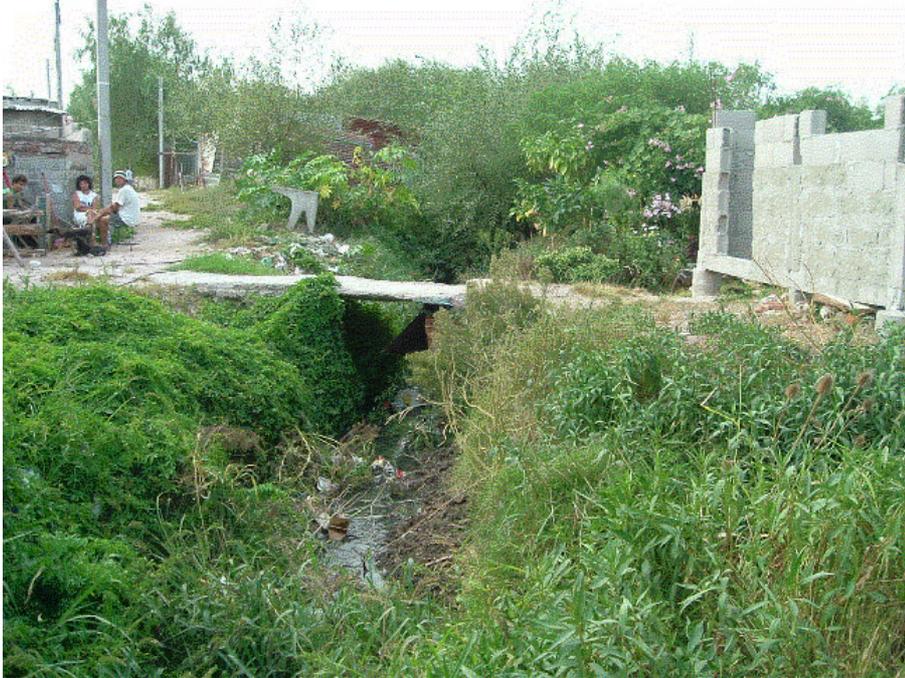
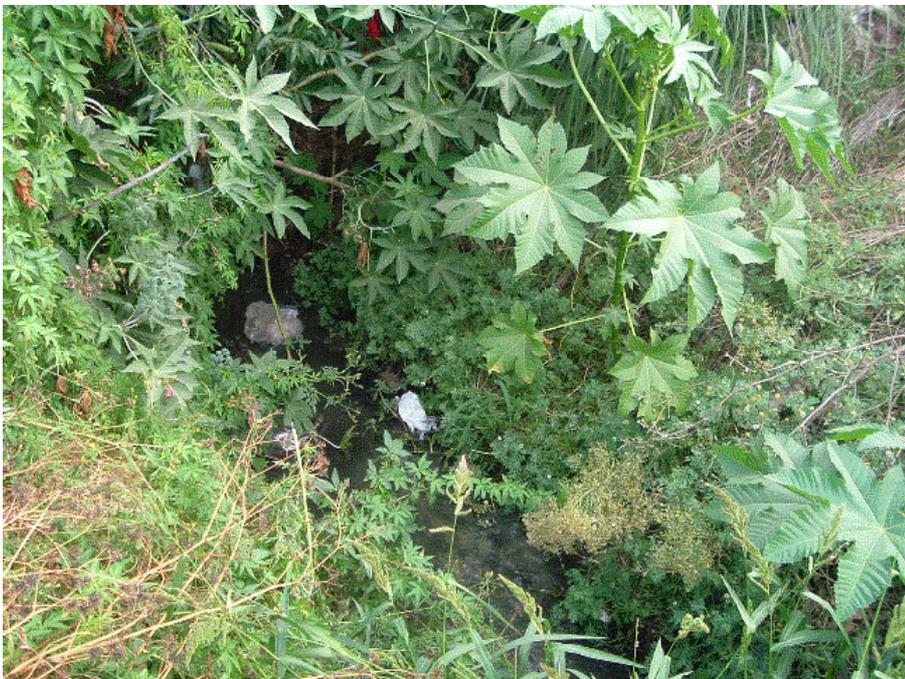
| 1 Punto: Cda. del Tala y Cno. Paso de Morlán | | | |
|---|---|---|---|
| <p>Observaciones: La zona del relevamiento está ubicada unos 70 m aguas debajo de Cno. Paso de Morlán, sobre la calle María Barza. Se trata de una zona urbana conformada por construcciones irregulares y en algunos casos precarias. La cañada en estiaje es apenas un hilo de agua, pero que recibe todas las descargas de líquidos de las casas. La misma presenta en este tramo una fuerte pendiente. En eventos de lluvia los vecinos afirman que conduce mucho caudal debido al muy importante aporte que viene desde la zona oeste del Cerro, así como también gran cantidad de basura de las calles que es arrastrada por la lluvia. El arrastre de basura, que queda retenida en las zonas con mayor vegetación sobre las márgenes, y el alto caudal provocan inundaciones sobre los predios linderos a la cañada. Hay bastante basura dentro del curso así como también en sus márgenes, considerando las dimensiones de la cañada.</p> | | | |

Cda. del Tala aa de Cno. Morlán

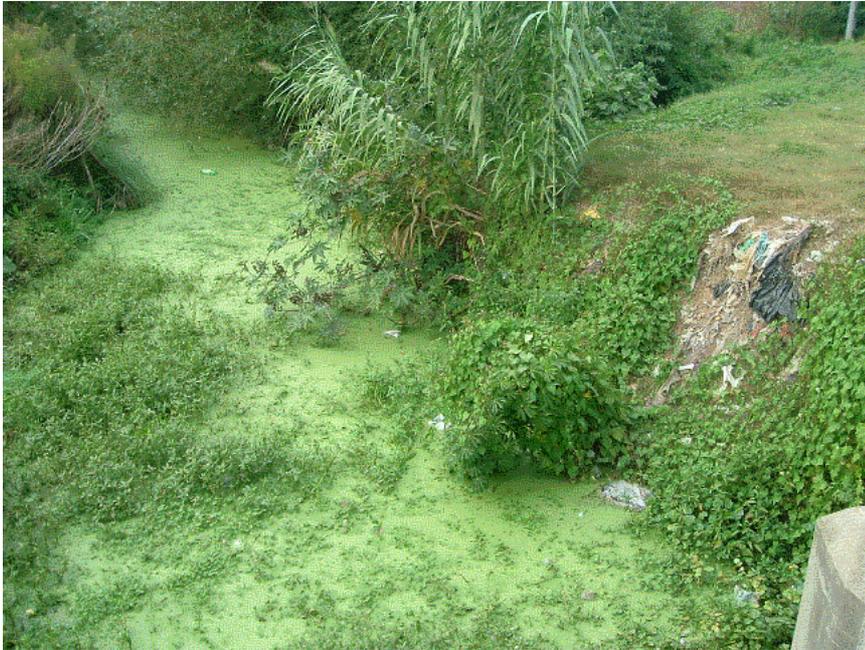
| 2 Punto: Cda. del Tala y Cno. Continuación Burdeos | | | |
|---|---|---|---|
| <p>Observaciones: El curso está muy eutrofizado Aguas Arriba de cont. Burdeos, con algo de basura dentro de la cañada y también sobre sus márgenes. En la zona de aguas abajo la cantidad de basura dentro del curso se incrementa notoriamente, comenzado ya con restos de un basural en la propia cabecera del puente. La cañada en este tramo presenta una menor pendiente lo que genera menores velocidades del flujo. Unos 50 m aguas abajo ingresa un pequeño afluente sobre margen izquierda, que acarrea realmente mucha basura. Se observa actividad de clasificación sobre la margen de este afluente, así como la disposición dentro del curso de los residuos por los propios vecinos pese a existir servicio de recolección con frecuencia 3 por esa zona. La IMM manifiesta que luego de haberse realizado en esa zona una serie de trabajos de limpieza no se han vuelto a recibir denuncias de inundación.</p> | | | |

Cda Tala AA de Cno. cont. Burdeos

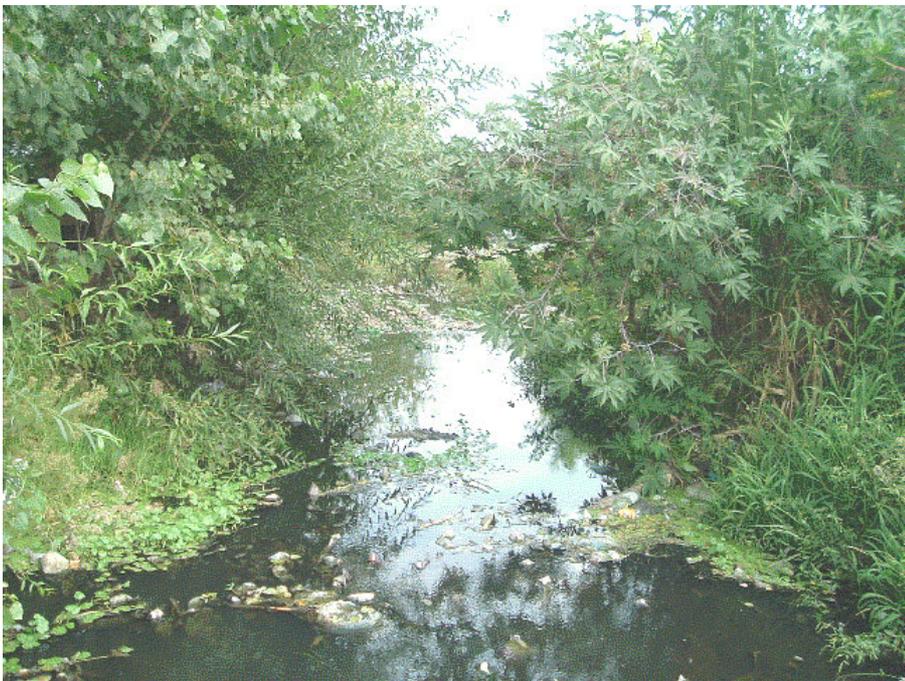
Vista de la Cda Tala hacia aa desde Cno. cont. Burdeos

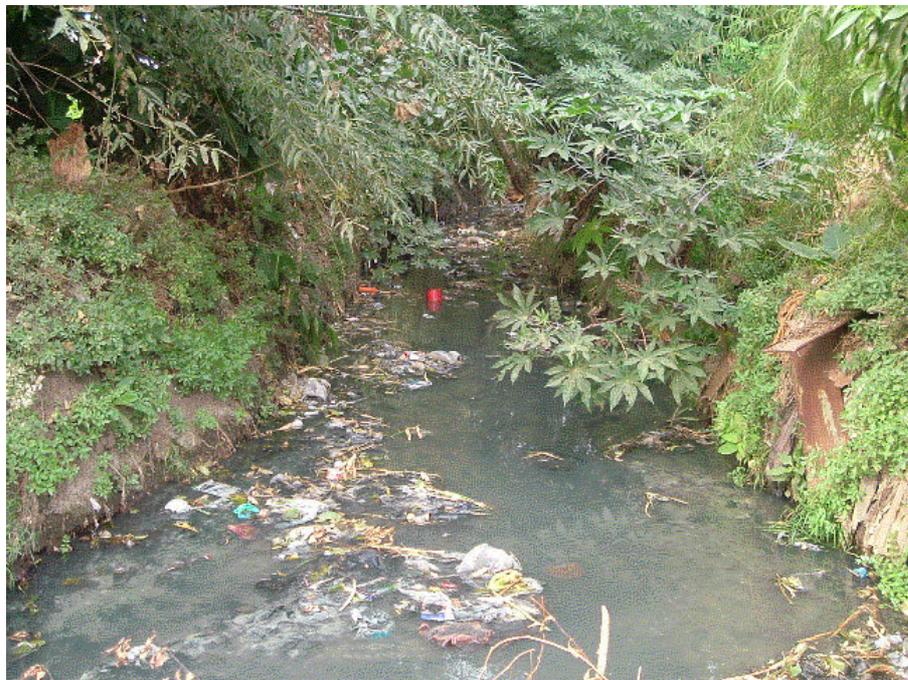
Afluente a Cda. del Tala en José Caña (AA de su confluencia con la cañada)

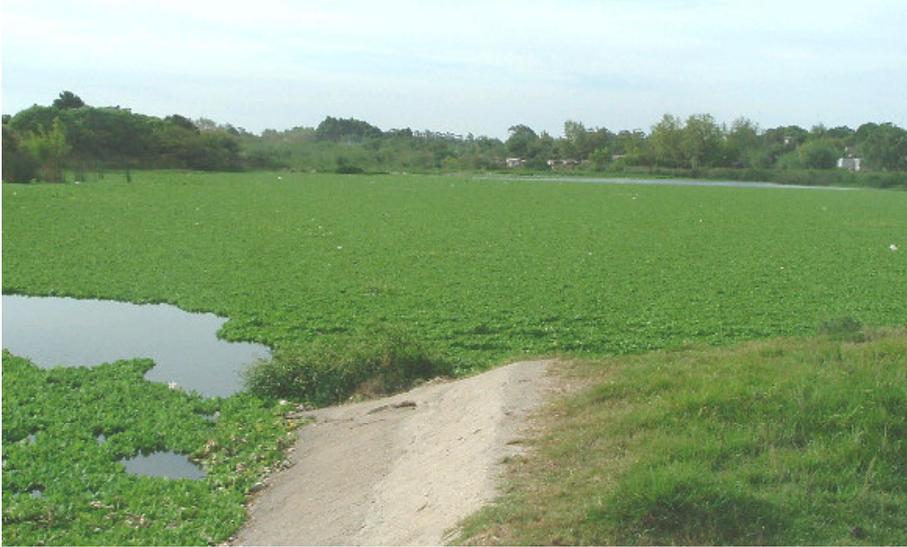
| 3 Punto: Cda. del Tala – Represa | | | |
|--|---|---|---|
| <p>Observaciones: El dique de cierre de la represa y su vertedero se ubican unos 50 m al norte (Aguas Arriba) de la calle Etiopía. El embalse está completamente eutrofizado, no obstante lo cual se observa basura tanto en la cola del embalse como en la zona del vertedero de hormigón. A la salida de la represa el curso vuelve a estrecharse, escurriendo linderos (margen izquierda) a una zona de asentamientos, y se aprecia mayor cantidad de basura depositada en su lecho. Dada la escasa diferencia de cotas es muy posible que la margen izquierda (donde está el asentamiento) sea inundable ante lluvias significativas pese a la presencia del embalse. Hacia el final de esta zona de asentamientos el curso ya presenta mayor cantidad de basura, que comienza a quedar atrapada entre la vegetación existente sobre el curso y sus márgenes.</p> | | | |

Represa sobre Cda. del Tala (AA de Etiopia)

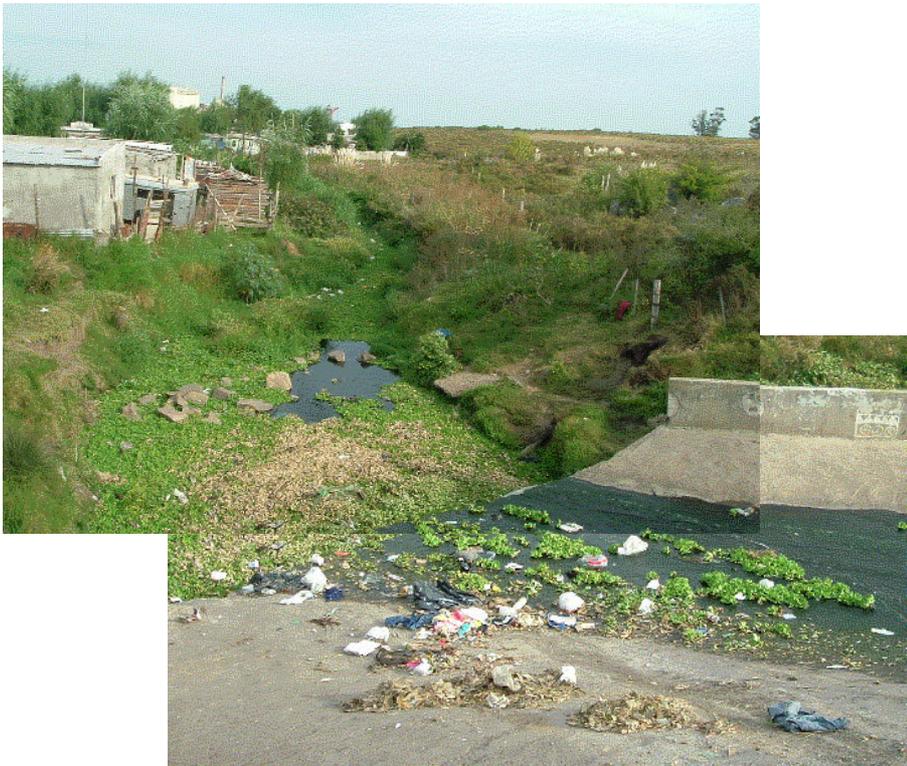
Vista del vertedero de la represa y de la cañada hacia aa

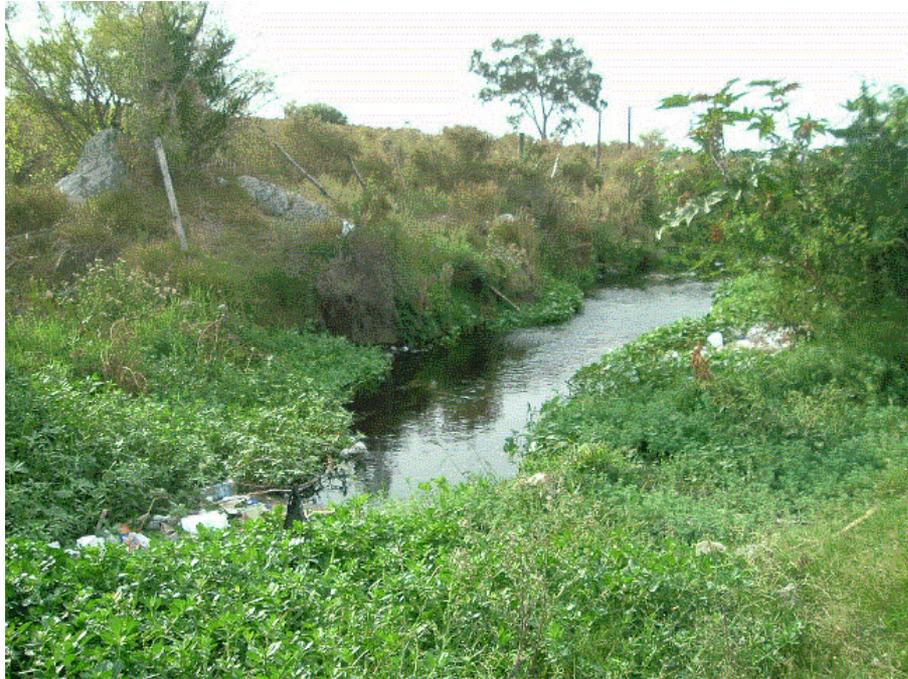
Cda. del Tala en calle Gambia (aa de la represa)

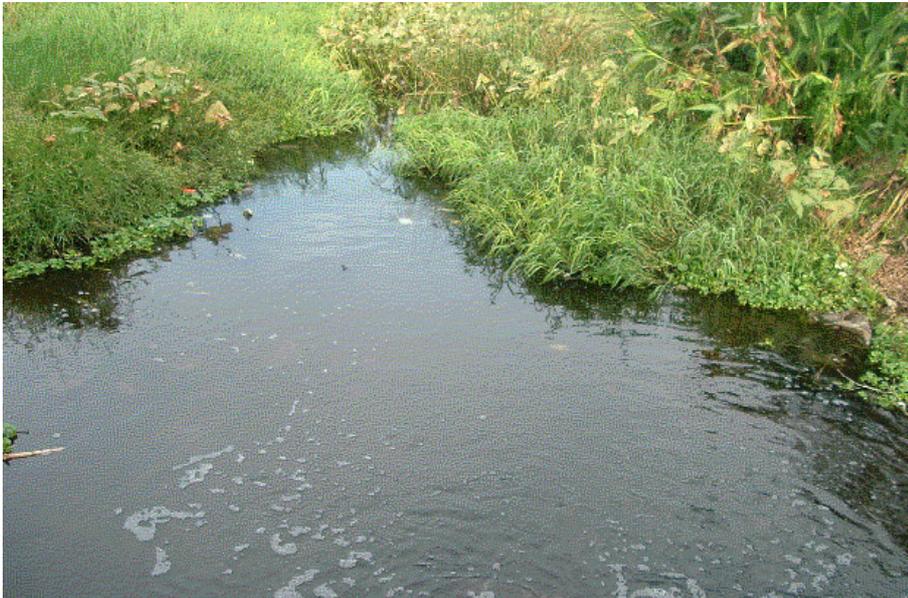
| 4 Punto: Cda. del Tala y Pasaje Artigas | | | |
|--|---|---|---|
| <p>Observaciones: En esta sección, ubicada a unos 250 m de la desembocadura de la cañada en el Río de la Plata sobre el vértice noroeste del predio destinado al proyectado Puerto de Punta Sayago, se encuentra un pequeño vertedero que desconecta el flujo de la cañada del nivel del Río de la Plata. Este pequeño umbral de hormigón ciclópeo oficia como última retención de los residuos que transporta la cañada. En el pasado reciente se amplió la sección de pasaje del vertedero, como forma de paliar las inundaciones que sobre los predios vecinos Aguas Arriba se producían ante lluvias importantes. En este umbral-vertedero se produce cierta acumulación de residuos, de forma similar a la que también se tiene algunos metros Aguas Arriba por la presencia de juncos y otra vegetación dentro del curso de agua. Hacia aguas abajo del vertedero la cañada escurre hasta su desembocadura por un ambiente rural, sin presión urbana ni basura en el entorno.</p> | | | |

Cda. del Tala 200m AA de su descarga en el Río de la Plata

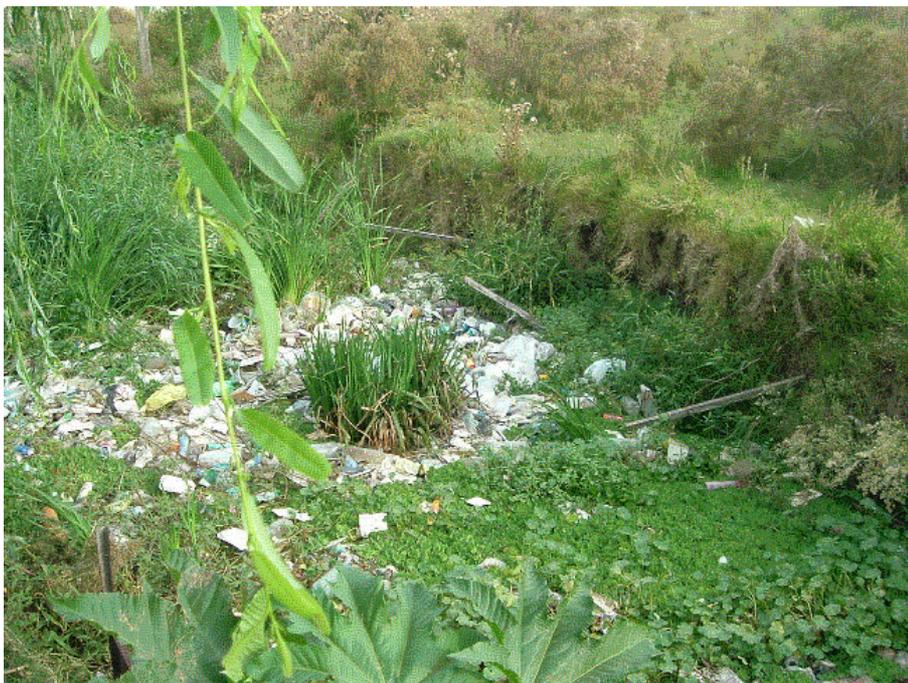
Cda. Tala AA de pasaje Artigas (próximo a la calle Gambia)

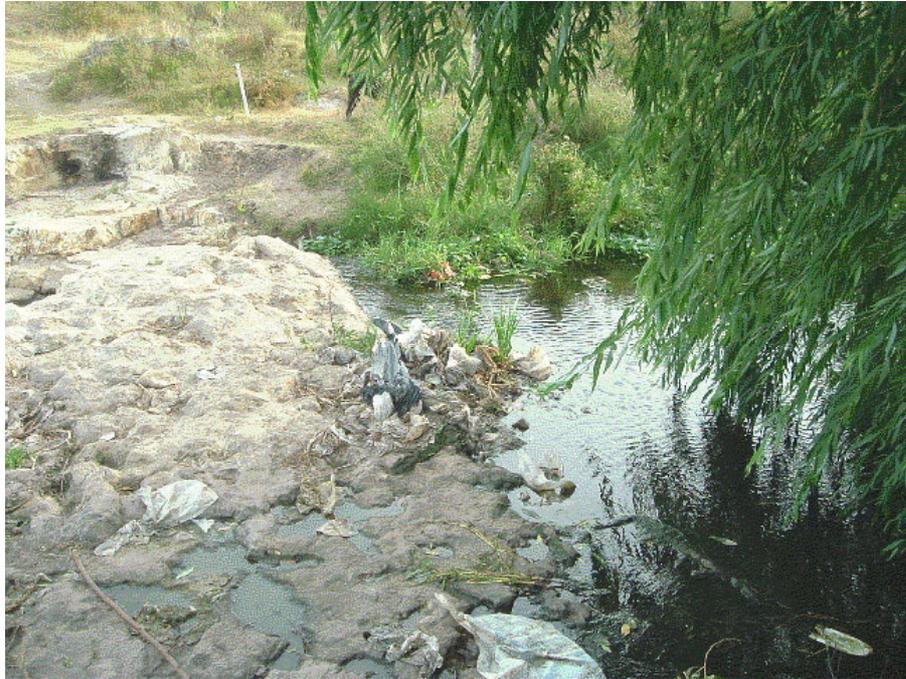
Cda Tala frente a pasaje Artigas

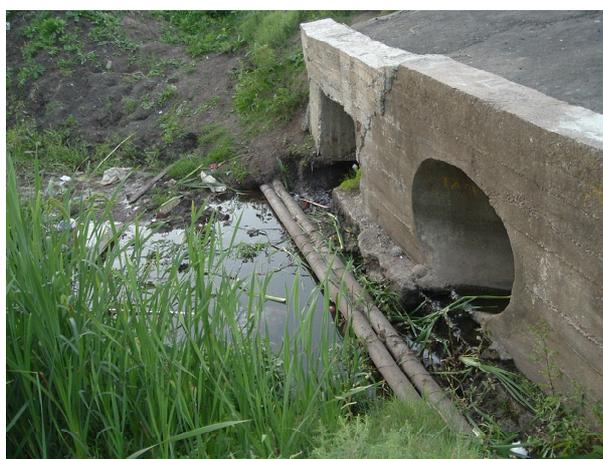
Observaciones: Zona rural con unas pocas viviendas en el entorno y una planta industrial (Dana Fanacil S.A.) en la margen izquierda aguas abajo del cruce. El cauce está muy enmalezado en sus márgenes y con abundante vegetación dentro de él, particularmente en el tramo Aguas Arriba. Las casas más bajas situadas Aguas Arriba del cruce tienen antecedentes de inundación. No se observó que exista transporte de residuos desde Aguas Arriba, ni tampoco focos concentrados de generación de basura en el entorno. Los residuos que se ven dentro del curso y en sus márgenes serían producto del volcado ocasional por transeúntes o vehículos en su paso por el cruce (ver fotos).

Vista de la alcantarilla desde Aguas Arriba

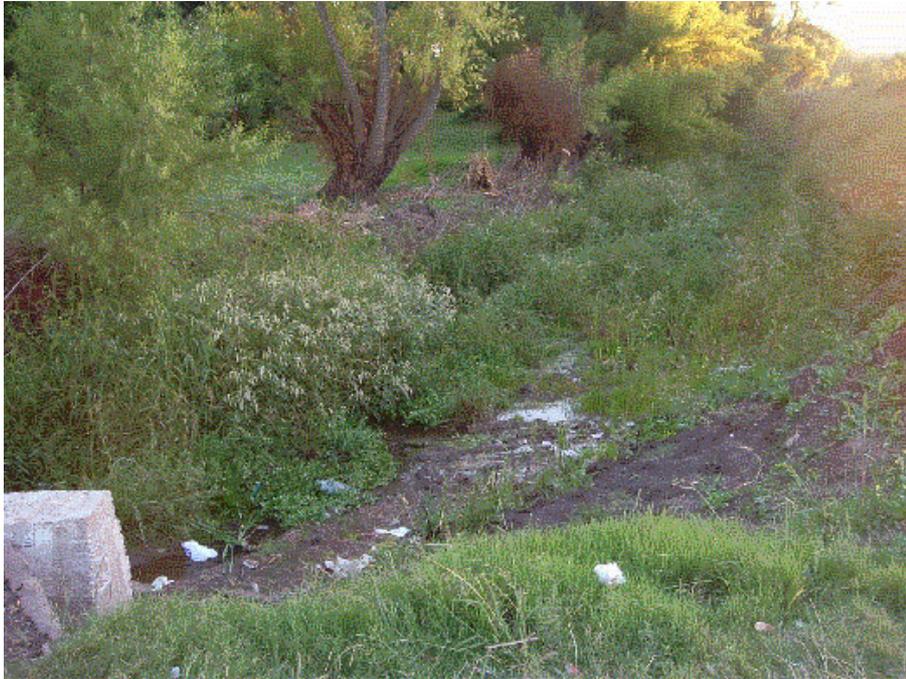
Vista del arroyo aguas abajo del cruce.

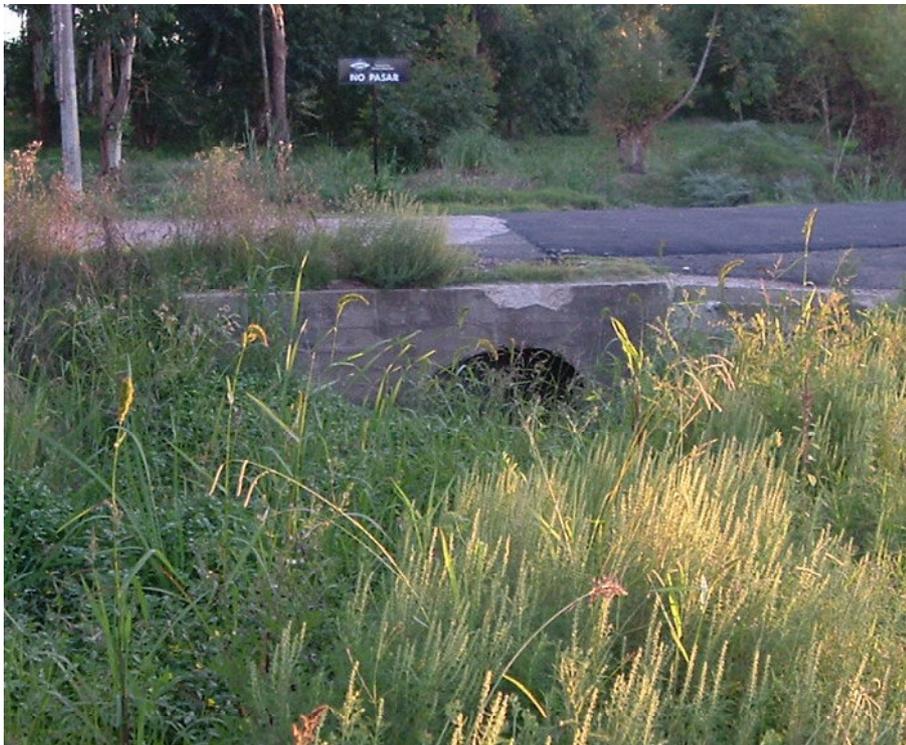
Vista panorámica del arroyo en la zona del cruce con Hilario Cabrera.

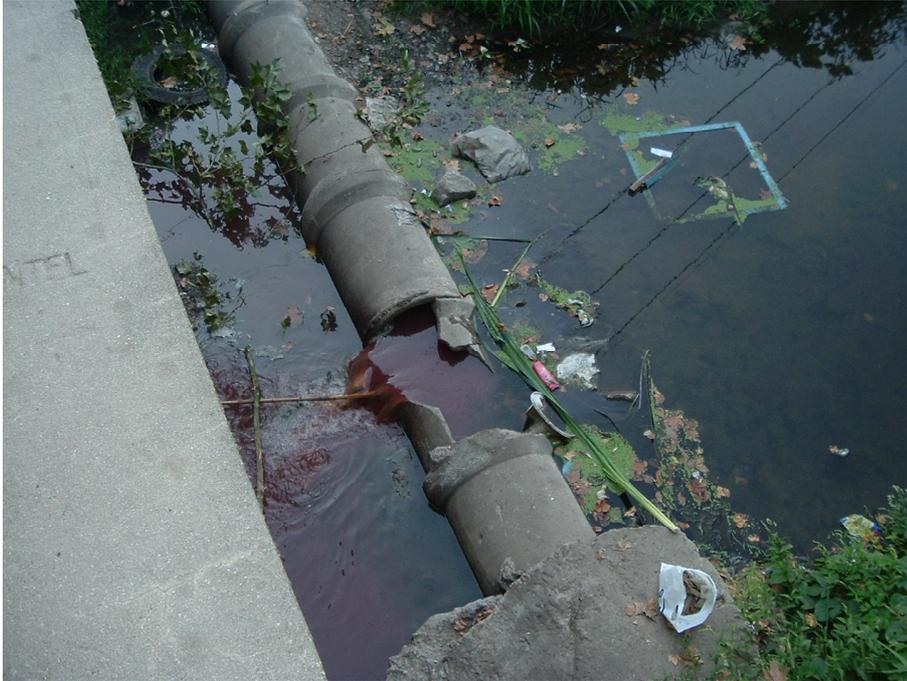
| 2 Punto: Aº Pantanoso y Avda. Lezica | | | |
|--|---|---|---|
| <p>Observaciones: El arroyo atraviesa una zona con significativa densidad de viviendas, mayormente desde Cno. Colman hasta Léxica, sobre su margen derecha. El curso presenta basura dentro de él y se encuentra bastante estancado. Gran presencia de basura debajo del puente, que junto con las estructuras auxiliares de otros servicios existentes en la zona obstruyen parcialmente el pasaje del agua. Del lado aguas abajo del puente se encuentra un colector roto, el cual en oportunidad de la inspección estaba vertiendo sangre al arroyo. Sobre ambas márgenes hay abundante vegetación. Existen asentamientos muy próximos al arroyo sobre su margen izquierda, los que podrían estar sujetos a eventos de inundación ante lluvias importantes debido a la disminuida capacidad de conducción del curso (ver fotos).</p> | | | |

Detalle del colector roto vertiendo sangre (aguas abajo del puente).

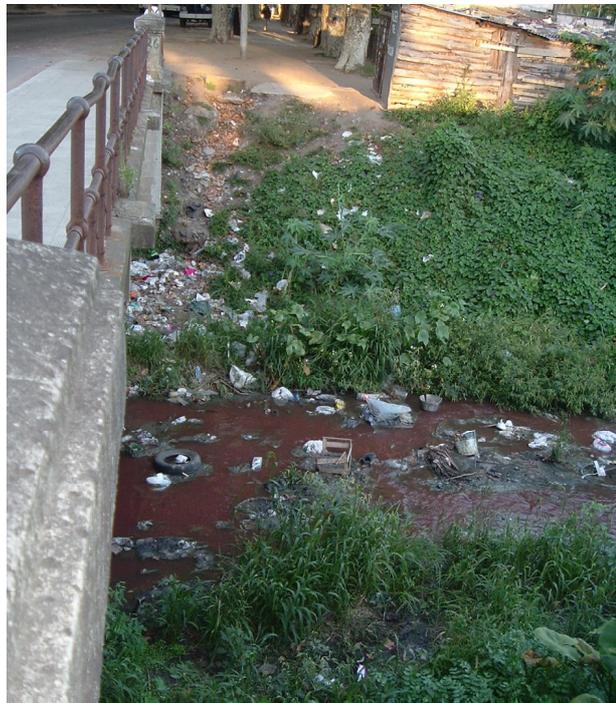
Vista de la cabecera izquierda del puente.

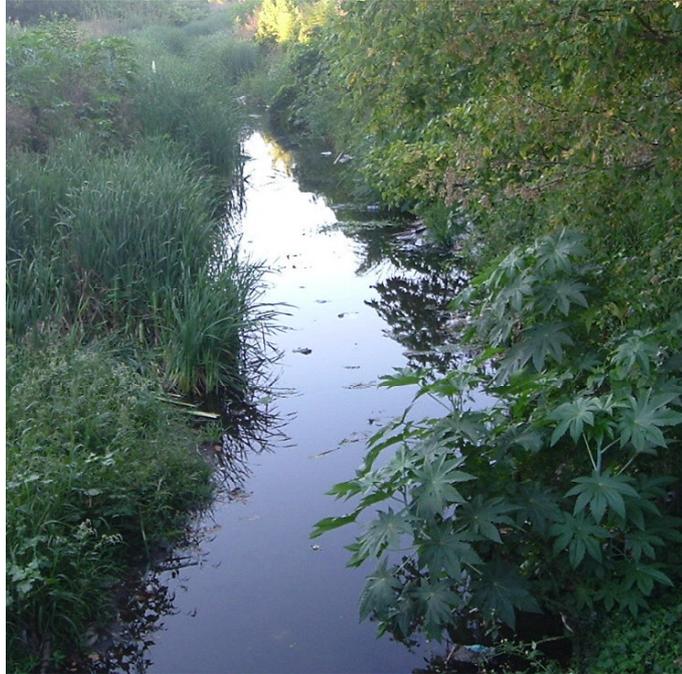
Panorámica del arroyo Aguas Arriba del cruce con Avda. Lezica

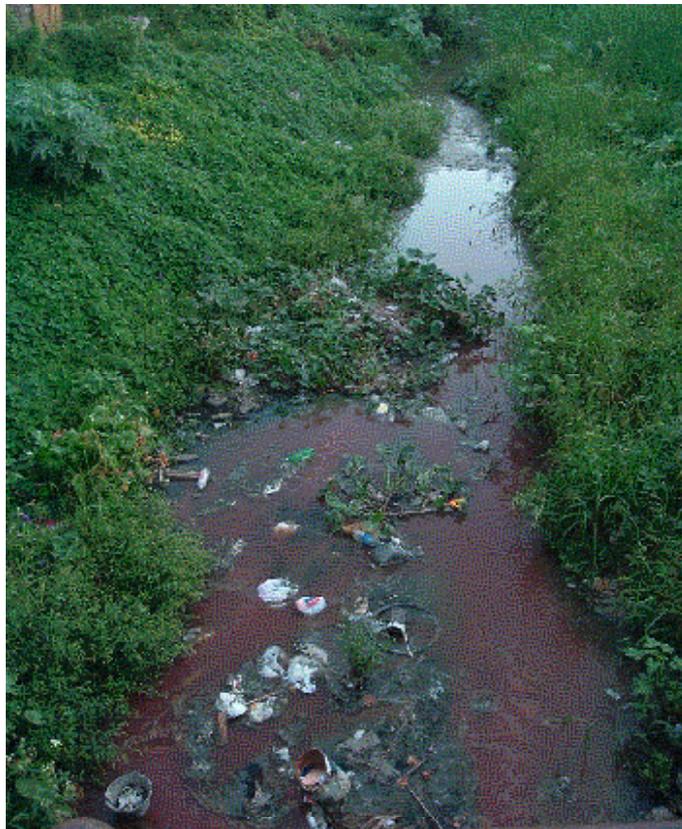
Panorámica del arroyo aguas abajo del cruce con Avda. Lezica

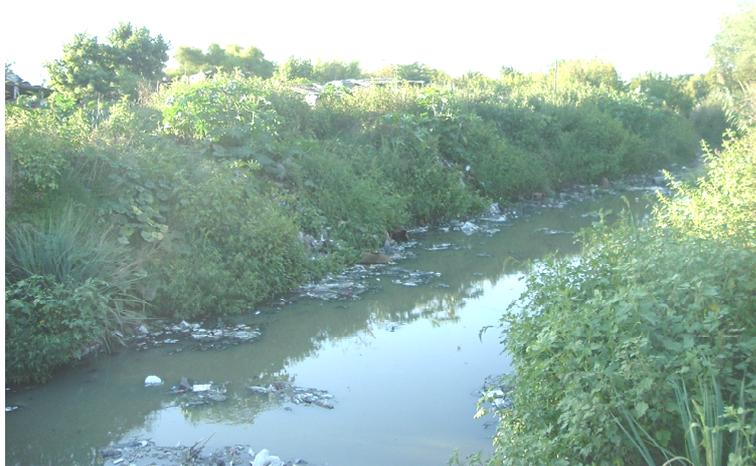
| 3 Punto: Aº Pantanoso y Antonio Rubio | | | |
|---|---|---|---|
| <p>Observaciones: Zona con fuerte presencia de asentamientos dedicados a la clasificación de residuos que ejercen una gran presión sobre el curso, principalmente Aguas Arriba, volcando incluso basura dentro del mismo. Es notoria además la actividad de quema de basura dentro de los asentamientos como forma de acotar parcialmente la cantidad de material descartado. Distante unos 100 m, sobre margen izquierda Aguas Arriba, se encuentra la planta de tratamiento de aguas residuales de Colón (IMM), actualmente fuera de operación, que se encuentra en muy mal estado de conservación con gran presencia de basura dentro de ella y cuyo desagüe es hacia el arroyo. Existe una significativa cantidad de residuos retenida en la sección del puente, principalmente Aguas Arriba, que restringe la sección de pasaje. Sobre margen izquierda aguas abajo del cruce se observa la descarga de una cuneta que transporta aguas residuales (ver fotos).</p> | | | |

Panorámica de la margen derecha Aguas Arriba del cruce

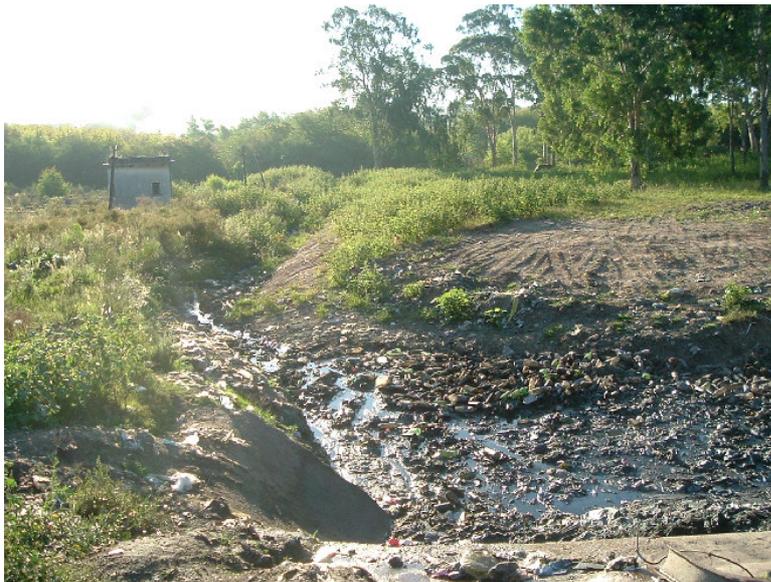
Vista parcial de la planta de Colón y de su desagüe hacia el Pantanoso

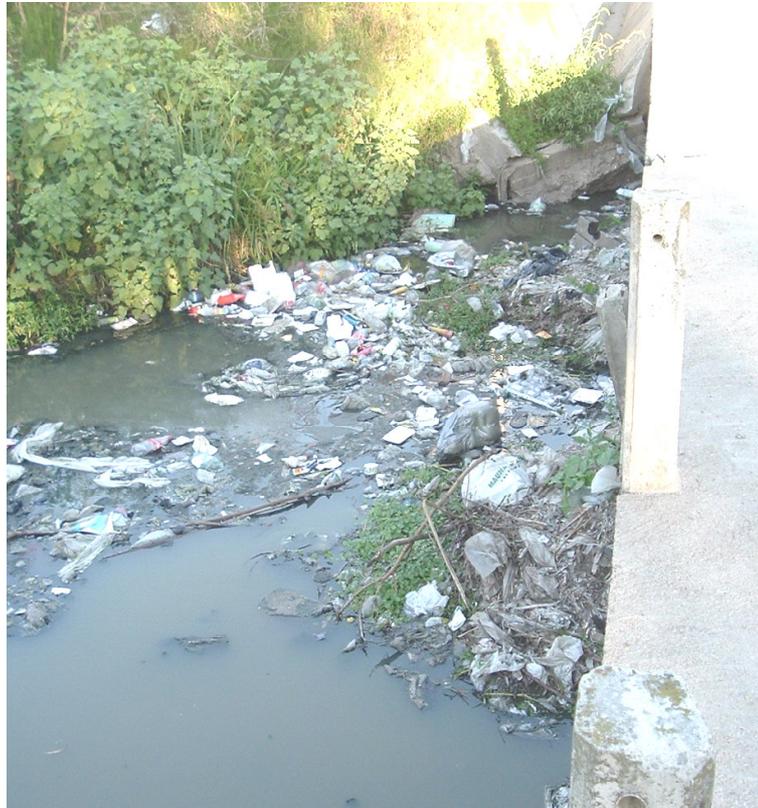
Detalle del cruce con la acumulación de basura Aguas Arriba del puente

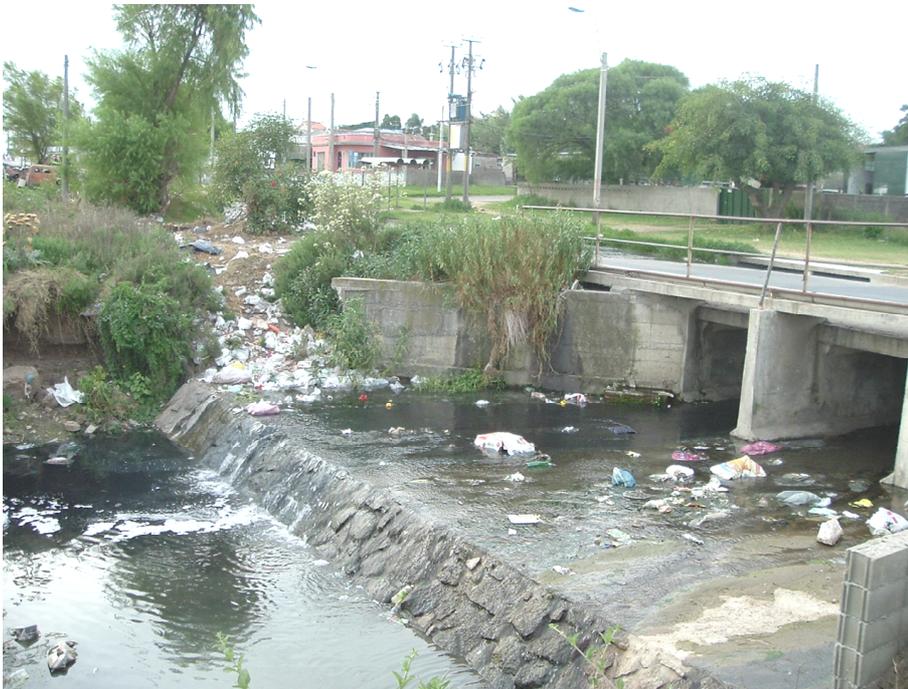
Observaciones: La cañada en esta sección atraviesa por una zona urbana, con un asentamiento regularizado sobre la margen izquierda aguas abajo del cruce que no ejerce presión sobre el curso. En el tramo Aguas Arriba de Batlle y Ordóñez la cañada se encuentra entubada. Existe un importante basural en la cabecera del puente sobre la margen derecha, así como también otro basural de medianas dimensiones en la margen izquierda Aguas Arriba del puente. Se aprecia una alta cantidad de residuos en el lecho de la cañada, así como también restos de pedregullo y gravilla probablemente arrastrados de alguna obra cercana en ocasión de lluvias importantes. Esta parece ser una zona de alije intermedio de parte de hurgadores de la carga que transportan, o también un típico lugar para el volcado de residuos "a la pasada" desde vehículos o a pie (ver fotos).

Vista del cruce desde aguas abajo.

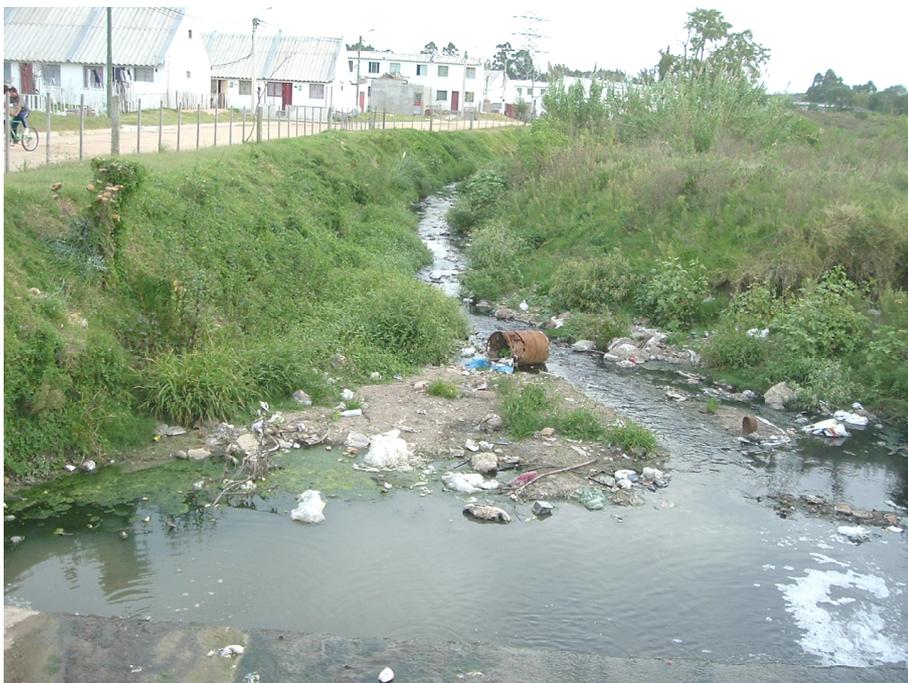
Panorámica del curso aguas abajo del cruce.

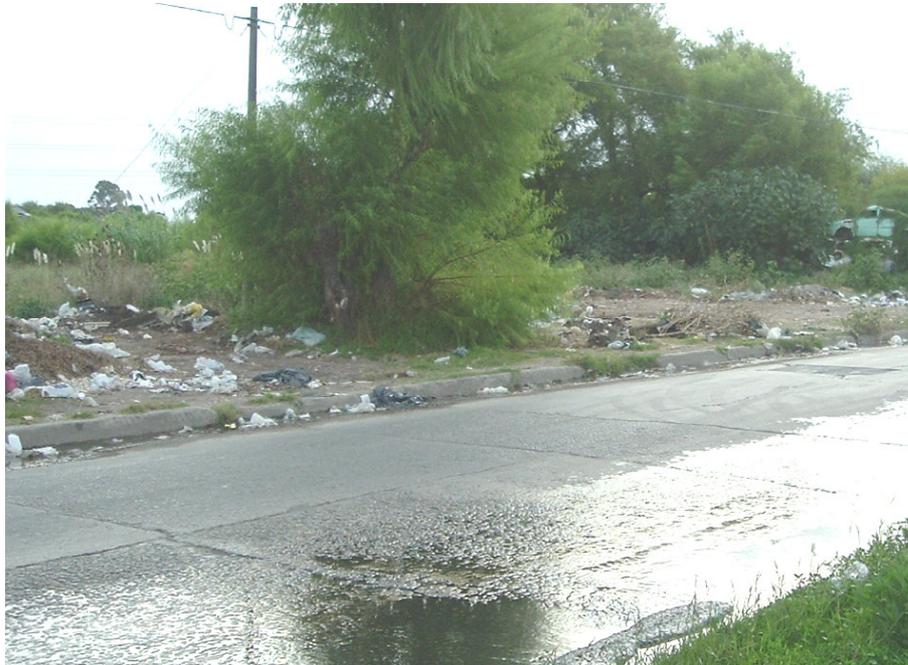
Vista del basural situado sobre margen izquierda Aguas Arriba del cruce.

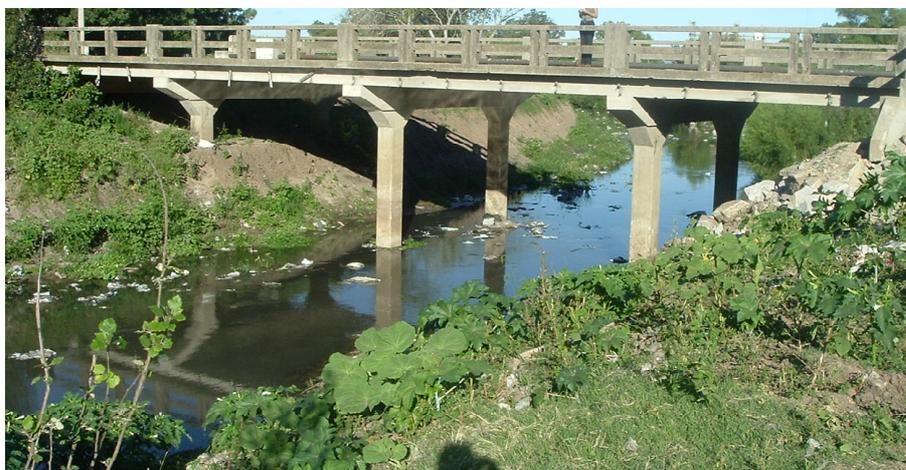
Observaciones: El curso atraviesa una zona rural. Es evidente que hace no mucho tiempo han sido realizadas tareas de limpieza del curso, tal como muestra la ausencia de cobertura vegetal de los taludes y los procesos de erosión pluvial de los mismos. La basura presente dentro del curso sería producto del arrastre desde Aguas Arriba, dado que no hay presencia de viviendas próximas al curso ni tampoco señales de actividades de clasificación sobre sus márgenes, aunque parecen existir vestigios de un basural vecino al curso sobre su margen derecha Aguas Arriba que ha sido levantado y que podría haber contribuido a la existencia de residuos dentro del arroyo (ver fotos).

Vista del puente tomada desde Aguas Arriba

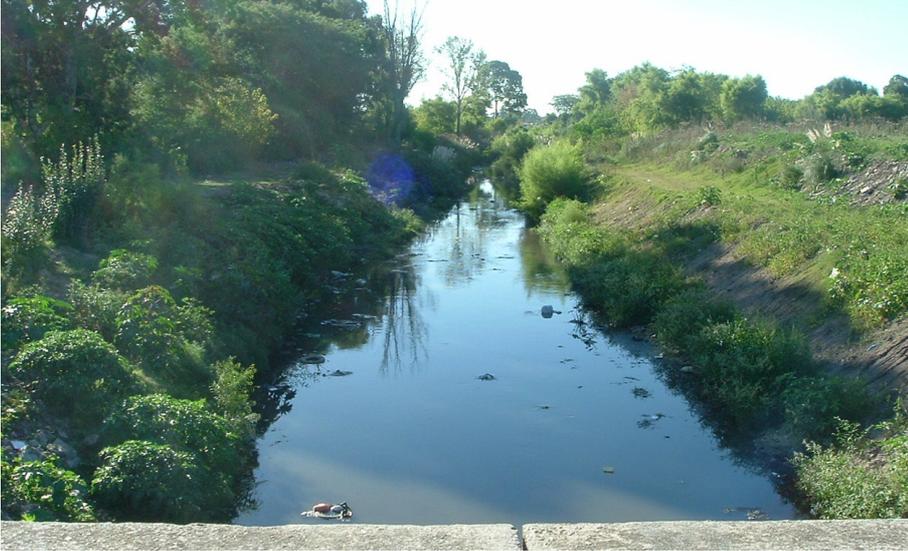
Panorámica del arroyo Aguas Arriba del cruce con Con. Tomkinson

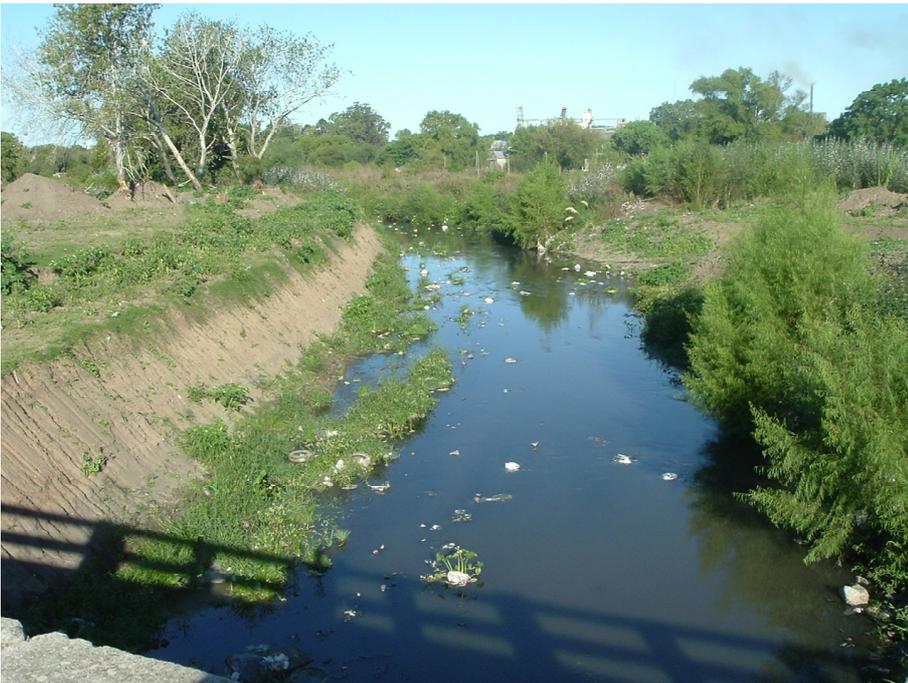
Panorámica del arroyo aguas abajo del cruce con Con. Tomkinson

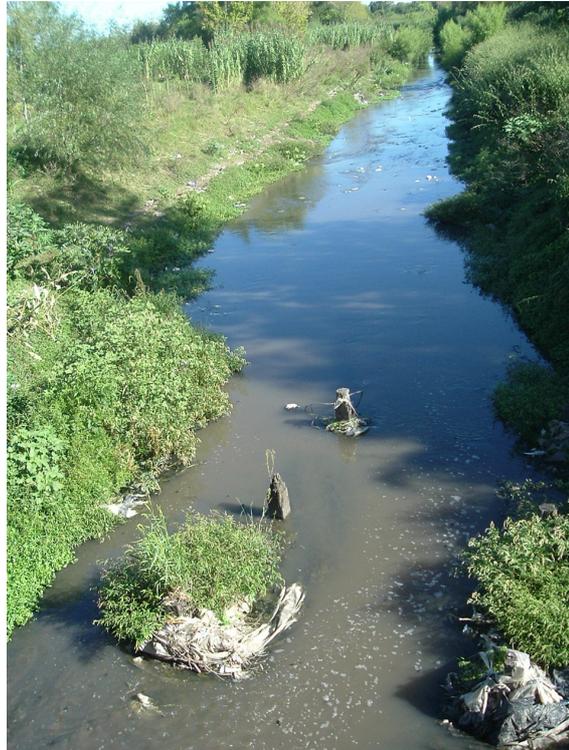
| 6 Punto: Aº Pantanoso y Avda. Luis Batlle Berres | | | |
|---|---|---|---|
| <p>Observaciones: El curso escurre por un entorno semirural. A unos 400 m Aguas Arriba sobre margen izquierda se encuentra una industria que no presiona sobre el curso. No se aprecian basurales en las inmediaciones, pero si en el entorno del puente aparecen algunos restos de alije de clasificadores. En las márgenes se observa apreciable cantidad de resaca retenida en la vegetación, producto de eventos de lluvia importantes. Dentro del curso también se observa presencia de basura, la cual se presume correspondería fundamentalmente a arrastre de residuos desde Aguas Arriba (ver fotos).</p> | | | |

Panorámica del curso aguas abajo del cruce

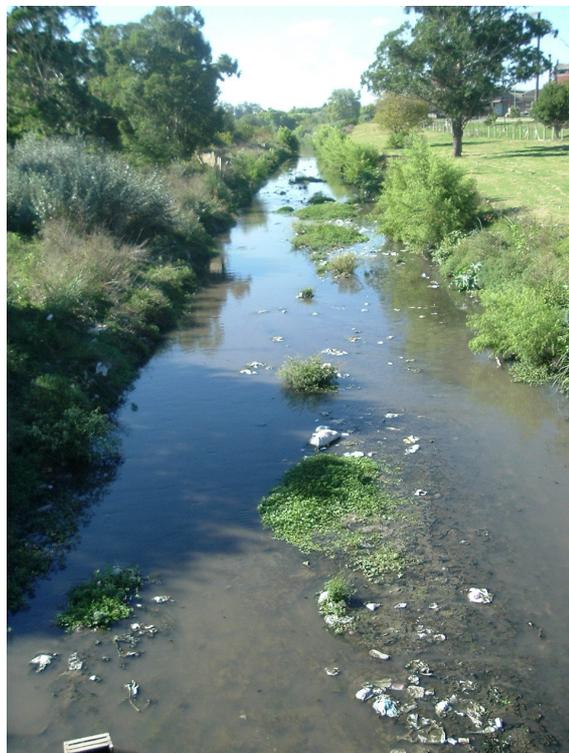
Panorámica del curso Aguas Arriba del cruce

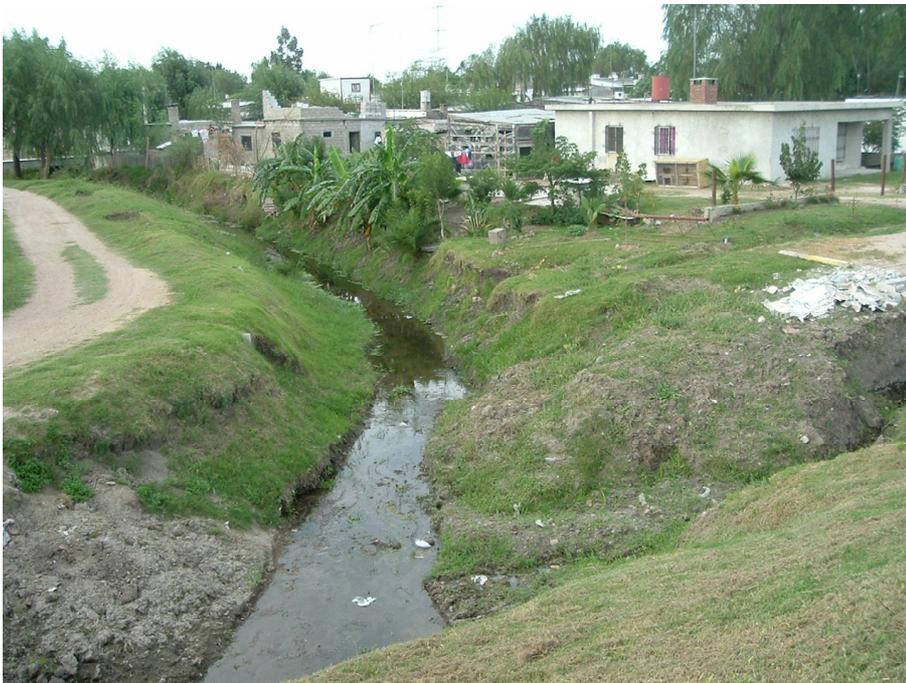
| 7 Punto: Cda. Bellaca y Ruta 1 | | | |
|--|---|---|---|
| <p>Observaciones: En este punto el curso pasa de un entorno rural (Aguas Arriba), a escurrir por una zona altamente urbanizada (aguas abajo), donde las viviendas se encuentran muy próximas a la margen (principalmente derecha). Aguas Arriba el curso presenta un buen estado, con muy poca presencia de basura. Hacia aguas abajo el curso comienza a deteriorarse con algo más de basura. Luego de las alcantarillas que cruzan la Ruta 1 comienza el asentamiento conocido como Las Torres, el cual se encuentra en aceptables condiciones edilicias. No se aprecia mucha presencia de residuos dentro del curso en esta zona, aunque por testimonios recogidos en el lugar existe esta problemática con vecinos que arrojan basura dentro del curso. La cañada tiene muchas vegetación y ramas caídas en su lecho que obstaculizan el flujo. Existen graves problemas de inundación en las viviendas próximas a las márgenes ante eventos de lluvias importantes, llegando la cañada incluso a sobrepasar el puente peatonal allí existente (a 50 m de la ruta), que recientemente ha sido reconstruido (ver fotos).</p> | | | |

Panorámica de la cañada aguas abajo del cruce con Ruta 1

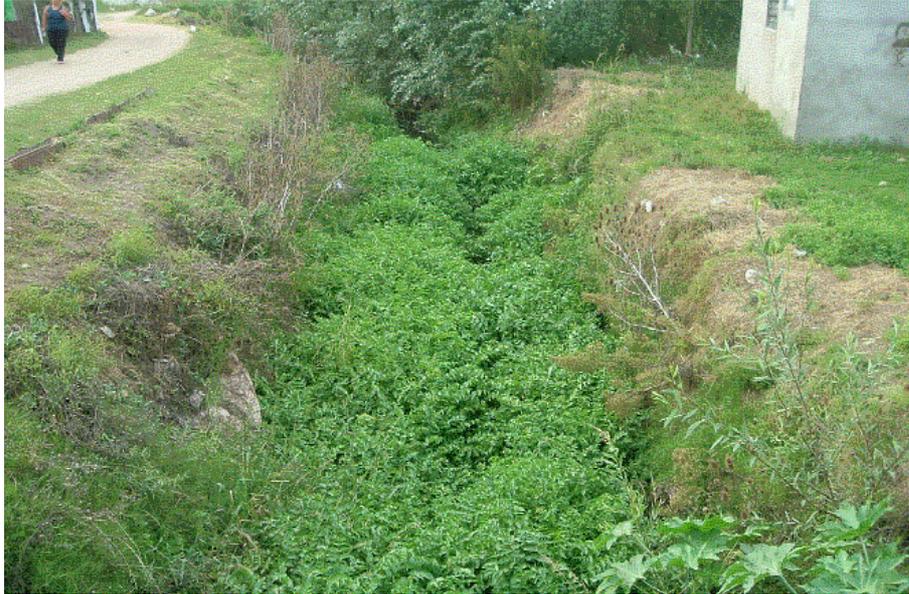
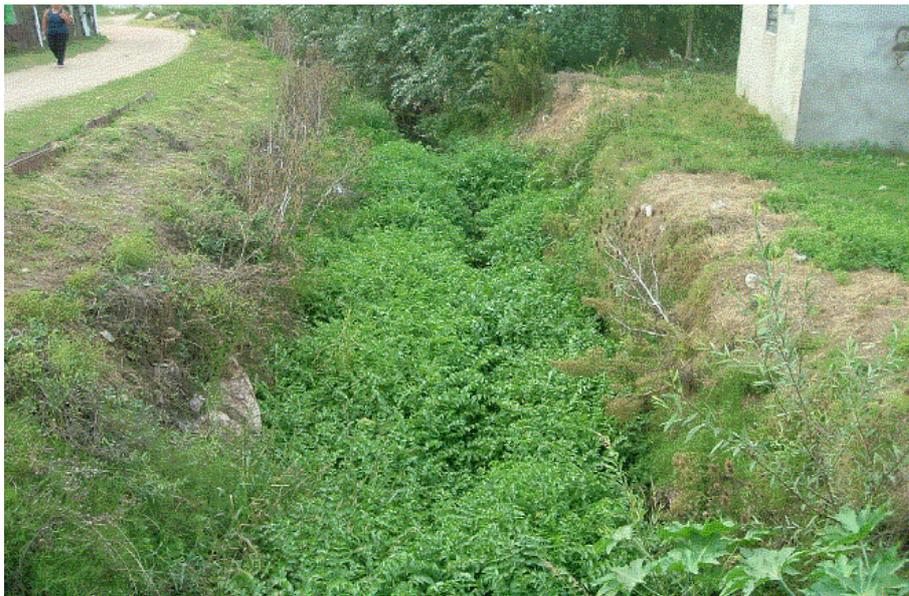
Vista de la cañada unos 100 m aguas arriba del cruce con Ruta 1
