ANEXO: Evaluación Sanitaria de Cursos de Agua

Plan Director de Residuos Sólidos de Montevideo y Área Metropolitana

PROGRAMA DE SANEAMIENTO DE MONTEVIDEO Y AREA METROPOLITANA
TERCERA ETAPA SUBPROYECTO - B

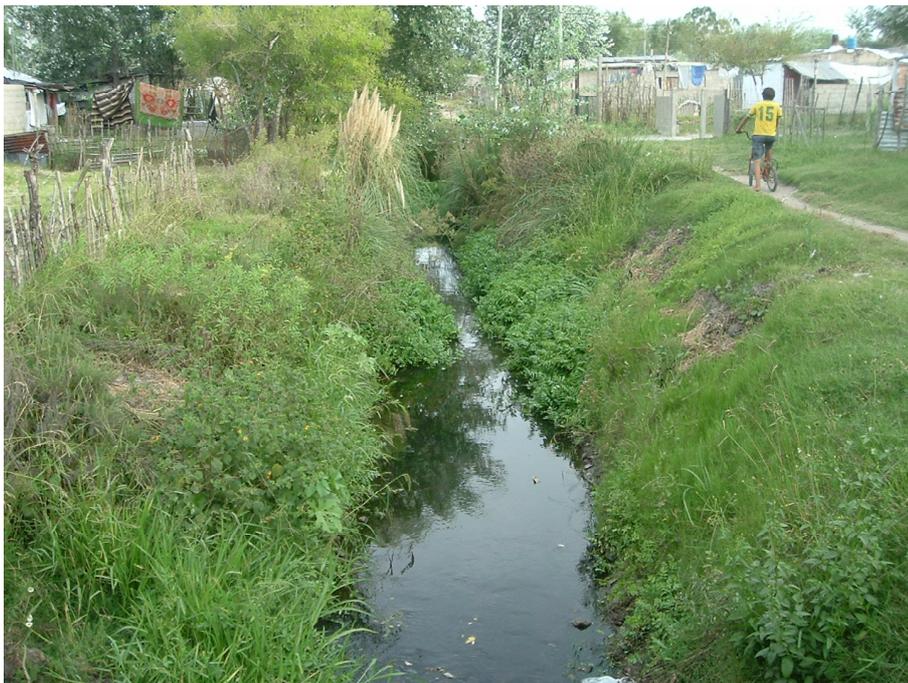
| 8 Punto: Cda. Bellaca y Miguel de Unamuno | | | |
|--|---|---|---|
| <p>Observaciones: El curso atraviesa una zona muy urbanizada conocida como barrio Las Torres, con gran presencia de viviendas precarias situadas muy próximas a ambas márgenes del curso y ejerciendo mucha presión sobre el mismo. En esta sección existe un último pasaje peatonal que conecta ambas márgenes del asentamiento. El estado de la cañada se va deteriorando conforme escurre hacia aguas abajo, producto del volcado de basura dentro del curso de parte de los vecinos y del arrastre de la basura por el flujo. Adicionalmente la cañada recibe descargas de líquidos domésticos de las viviendas. Hay muy espesa vegetación en las márgenes y también restos de ramas que obstaculizan el flujo. Los problemas se potencian en eventos de lluvias donde el arrastre es muy elevado, quedando basura retenida en algunos puntos por la densidad de vegetación en las márgenes. Por testimonios de los vecinos hace unos 5 años desde las últimas tareas de limpieza del cauce en la zona (ver fotos).</p> | | | |

Panorámica de la cañada Aguas Arriba del cruce peatonal

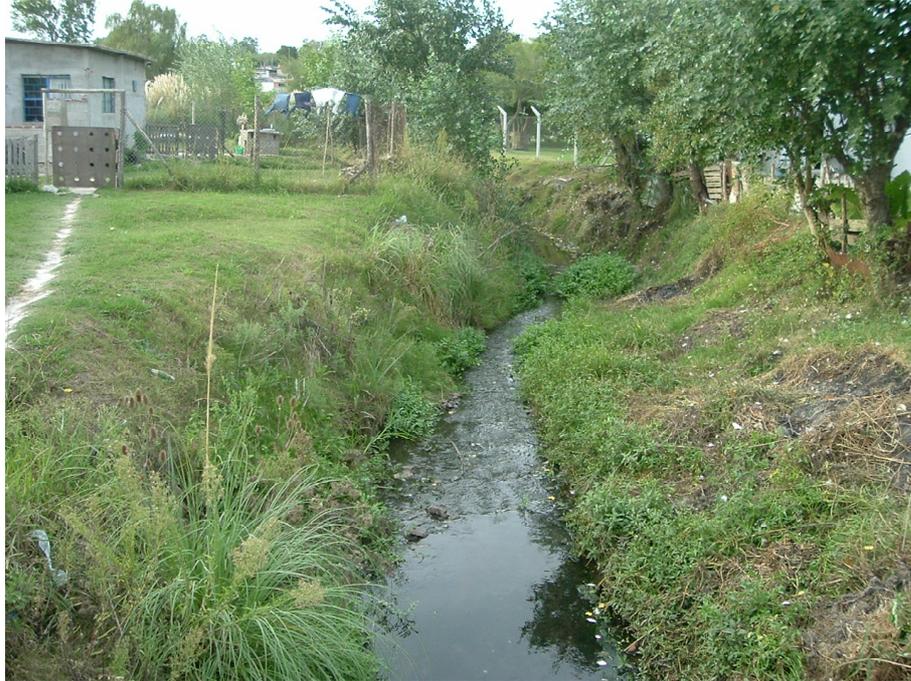
Panorámica de la cañada aguas abajo del cruce peatonal

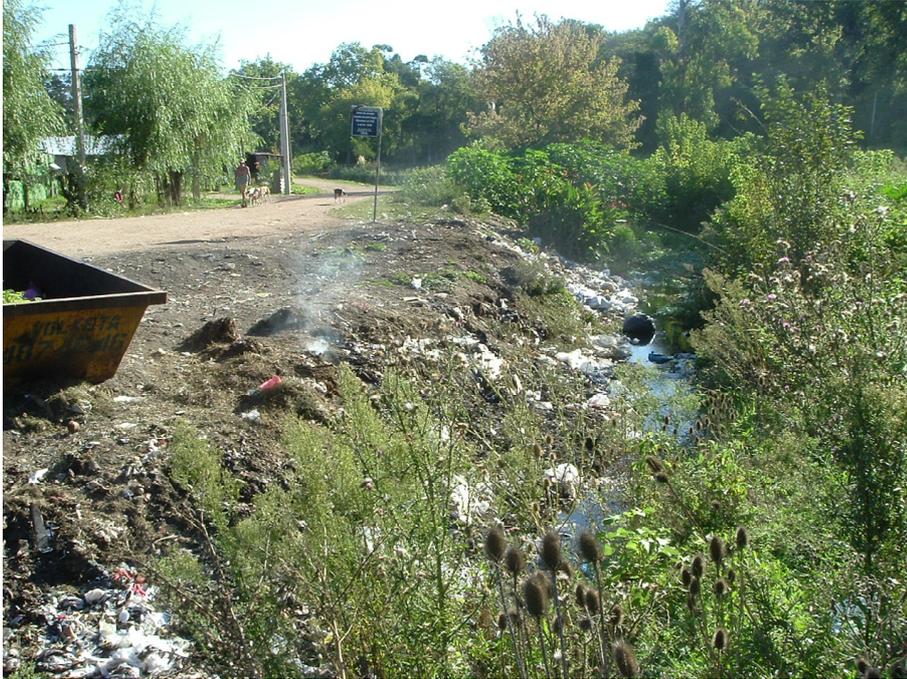
| 9 Punto: Cda. Bellaca y Chacra Nueva | | | |
|---|---|---|---|
| <p>Observaciones: El curso escurre paralelo a un asentamiento que se ubica sobre la margen derecha (calle los Nogales). En la sección relevada existe un precario pasaje peatonal desde donde se observa gran presencia de basura dentro del curso y sobre la margen derecha, productos de descarte de las tareas de clasificación realizadas por hurgadores. En este punto se encuentra una volqueta, que parece intentar contener un amplio basural allí existente, al lado de la cual se aprecia actividad de quema de residuos. Mas allá del citado basural se aprecian también aguas abajo otros puntos con actividad de clasificación directamente sobre el curso. La zona presenta gran vegetación arbórea así como también abundante vegetación en las márgenes del curso, fundamentalmente sobre el lado derecho (ver fotos).</p> | | | |

Vista de la cañada hacia Aguas Arriba desde el cruce peatonal

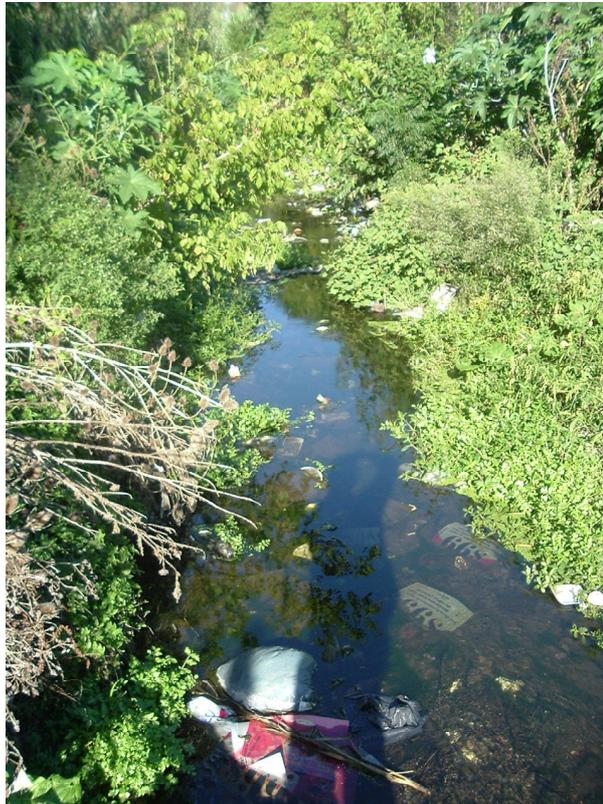
Vista de la cañada hacia aguas abajo desde el cruce peatonal

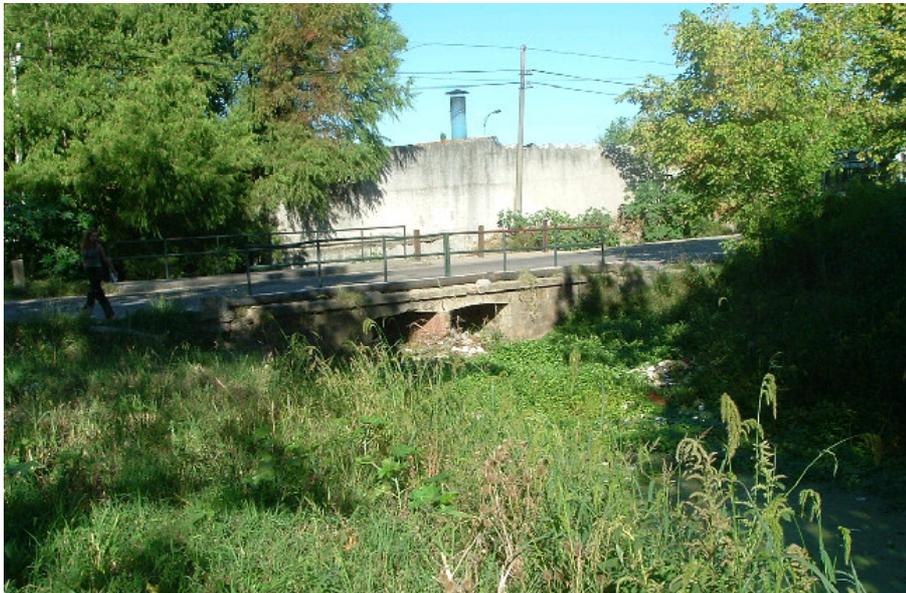
Observaciones: El curso escurre por un entorno urbano. Aguas Arriba se desarrolla una zona parqueada bordeando la Costanera Tomkinson, en cuyo entorno no se observa presencia significativa de residuos sólidos, así como tampoco en las márgenes del curso. El mayor problema en este sector parece estar asociado a la abundante cantidad de restos vegetales (ramas) y vegetación acuática que están dentro del cauce, obstaculizando el normal escurrimiento del flujo. En el tramo aguas abajo de Cno. Cibils el cauce es muy estrecho, con viviendas edificadas con muros de contención sobre las márgenes de la cañada, lo que propicia el riesgo de inundación de las construcciones vecinas. En esta sección la cañada presenta un mejor estado sanitario que en la sección inmediata Aguas Arriba (Chacra Nueva), lo que indica que el grueso de la basura volcada dentro del curso queda retenida en esa zona y solamente una parte de ella es arrastrada por el flujo con caudal de estiaje (ver fotos).

Panorámica de la cañada Aguas Arriba de Cno. Cibils

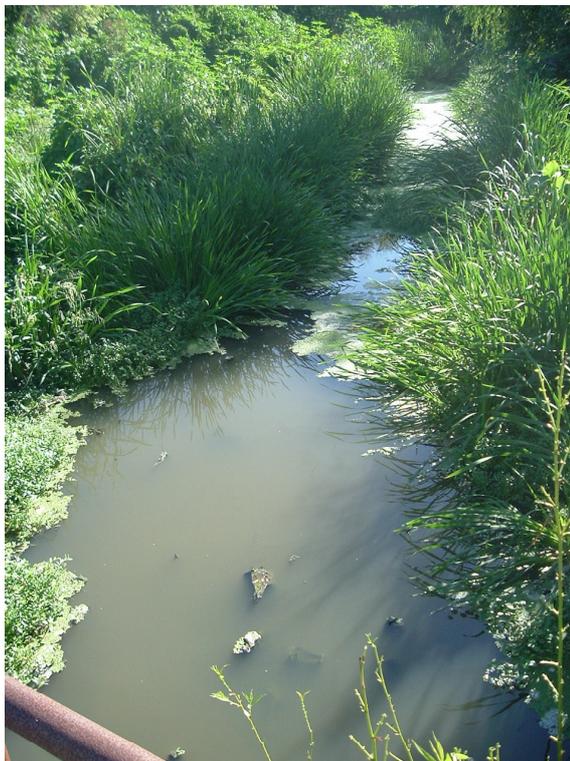
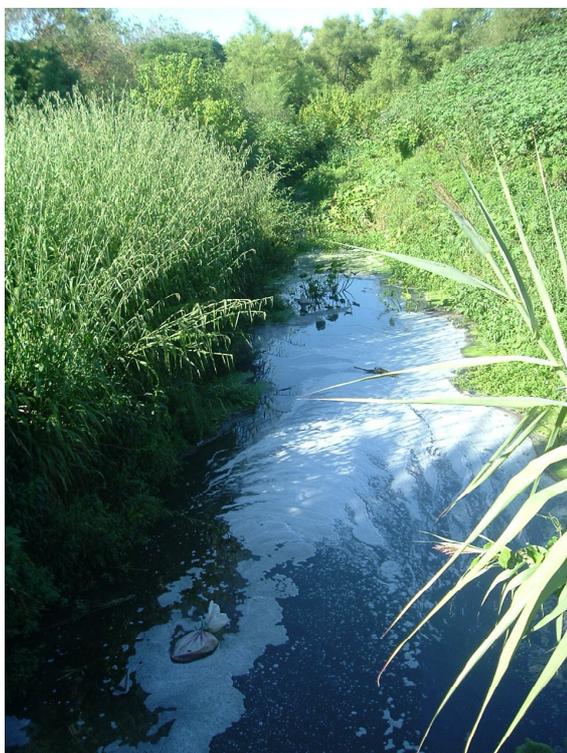
11 Punto: Cda. Bellaca y Martín Artigas

Observaciones: El curso escurre por una zona con baja densidad de viviendas, sin encontrarse ninguna en el entorno inmediato. Existe un Punto Verde por la calle Martín Artigas aproximadamente a 100 m de la margen derecha. Dentro del curso casi no se observan residuos sólidos en ocasión del relevamiento, aunque si bastantes ramas que obstruyen y dificultan el pasaje del agua. El curso presenta algunos síntomas de eutroficación, con mucha vegetación en las márgenes y la eventual descarga en esta sección de detergentes en virtud de la espuma que se aprecia. El pasaje vehicular sobre el puente es bastante angosto, por lo que parece poco probable que este punto sea usado como lugar para el volcado de residuos (ver fotos).

Panorámica de la cañada Aguas Arriba del cruce con Martín Artigas

Panorámica de la cañada aguas abajo del cruce con Martín Artigas

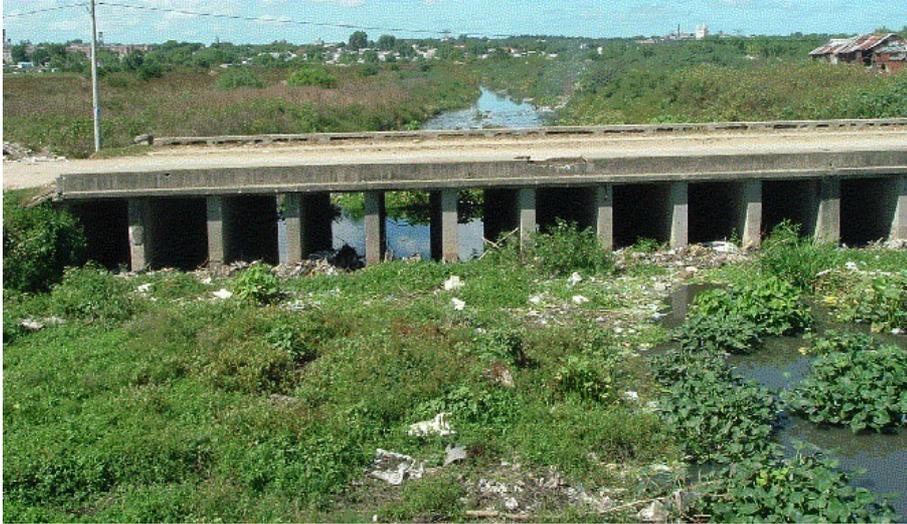
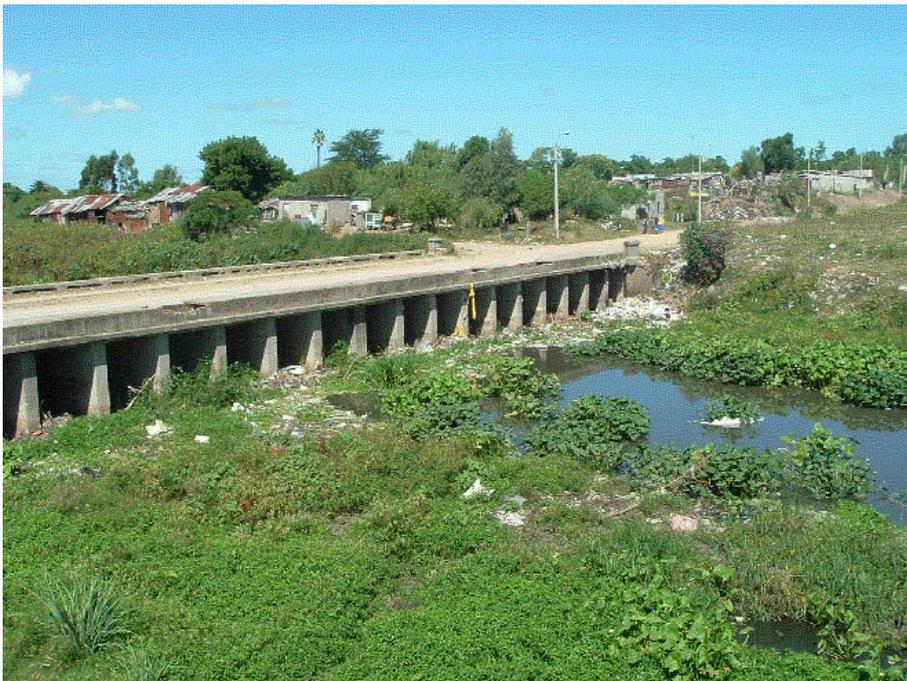
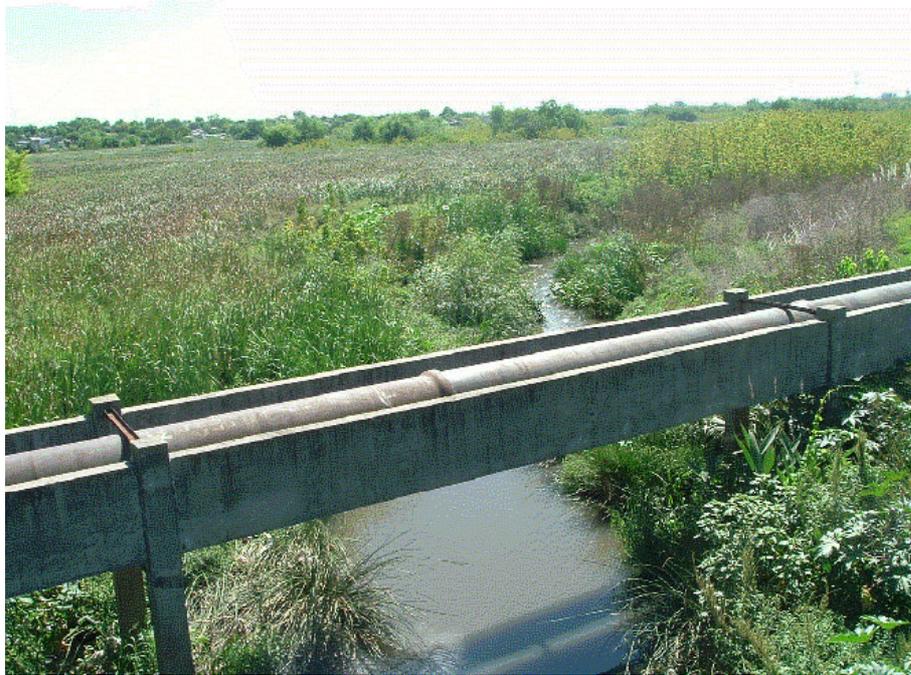
12 Punto: Aº Pantanoso y Ruta 5

Observaciones: El curso Aguas Arriba de su cruce con ruta 5 atraviesa una zona de bañado, sin casas en su entorno inmediato, y por tanto sin recibir aportes adicionales de residuos a los que ya viene transportando. El puente en ruta 5 ofrece una muy amplia sección de escurrimiento, por lo cual no queda retenida cantidad apreciable de residuos contra él. La situación cambia notoriamente unos 50 m aguas abajo, donde existe un puente sobre la calle Cno. de las Tropas. Las características de esta estructura hacen que la misma actúe reteniendo importante cantidad de basura, que junto con otros restos vegetales se acumulan contra dicho puente. En superficie esta acumulación de residuos hace que el pasaje de agua quede interrumpido. Esta situación se ve potenciada por la existencia en las cabeceras del puente de basurales, donde son evidentes incluso algunas actividades de clasificación. El vecino asentamiento sobre margen derecha, donde también se realiza clasificación, sin duda contribuye a la conformación de este basural y a la presencia de basura en las márgenes del arroyo, aunque no debiera descartarse también la contribución de otros clasificadores que pasen con sus carros por esta zona (ver fotos).

Panorámica del puente sobre Cno. de las Tropas

Vista del puente sobre Cno. de las Tropas y de la margen derecha aguas abajo de Ruta 5

Panorámica del arroyo Aguas Arriba del cruce de Ruta 5

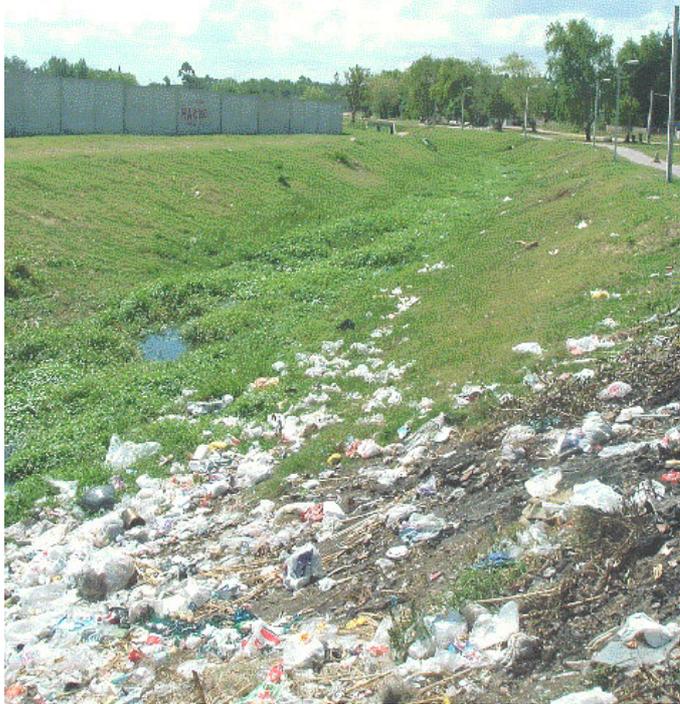
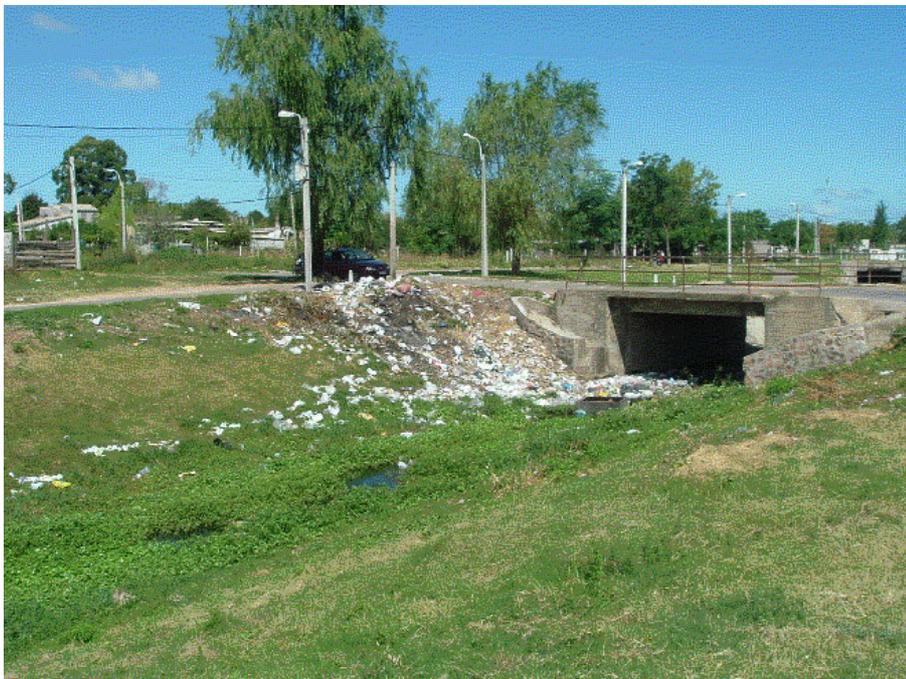
13 Punto: Cda. Jesús María y Emancipación

| Fecha: 20/03/2004 | | Aguas Arriba | Aguas Abajo |
|--|---|---|---|
| <p>Observaciones: La cañada escurre por una zona con características de parque lineal sobre la margen izquierda. El curso está canalizado, con taludes perfectamente empastados, y abundante vegetación acuática. Sobre la propia margen izquierda existe un asentamiento que se extiende desde Emancipación hacia Aguas Arriba, que no tiene servicio de recolección de residuos. Esto ocasiona que exista un conjunto de focos de basura generados por los propios vecinos contra la margen de la cañada, el más importante de ellos ubicado justamente en el cruce con Emancipación. La muy abundante cantidad de residuos existente en este basural, que frecuentemente es levantado por la IMM, hace que la cañada transporte residuos hacia aguas abajo de esta zona (ver fotos).</p> | | | |

Panorámica de la cañada Aguas Arriba del cruce con Emancipación

Vista de la cañada y del basural ubicado en el cruce con Emancipación

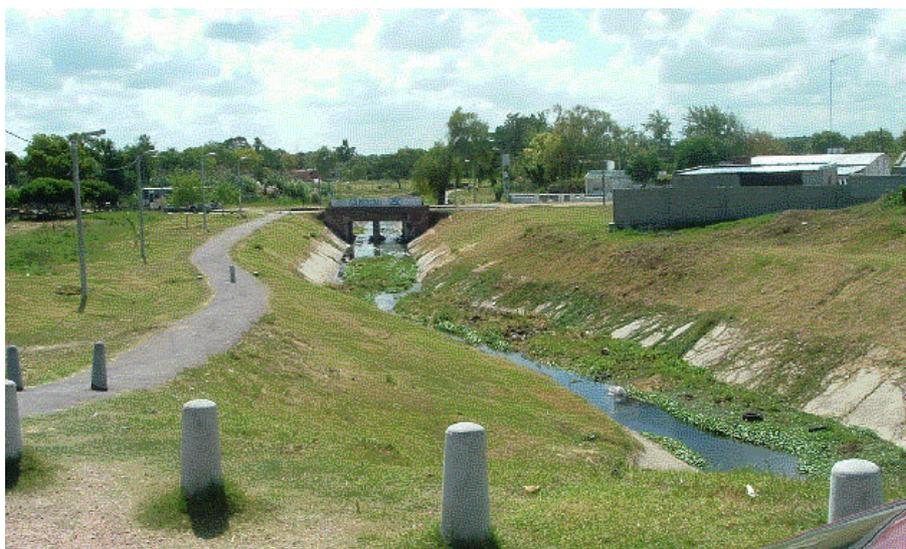
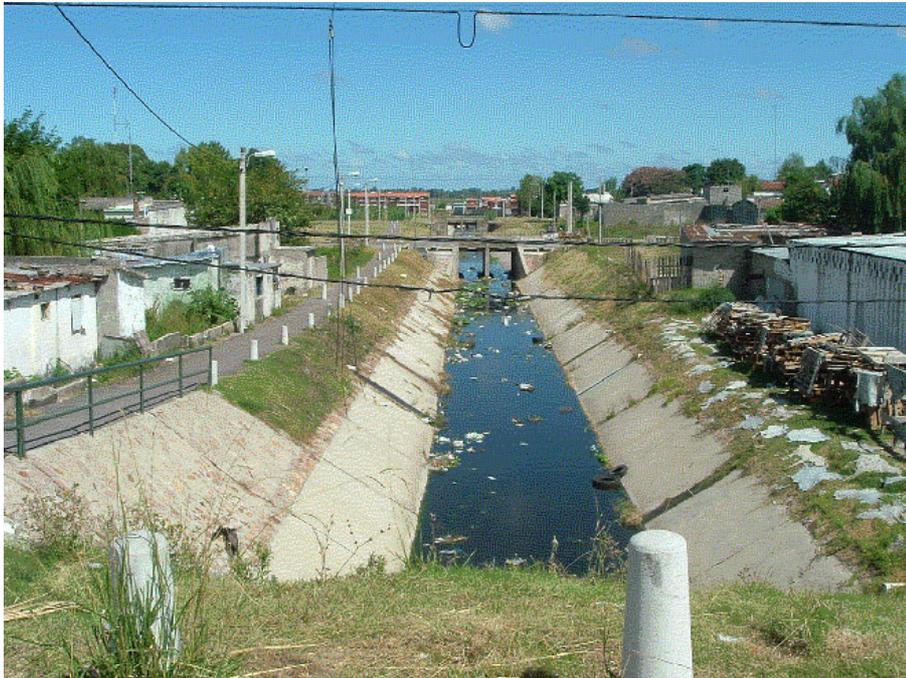
14 Punto: Cda. Jesús María y José Llupes

Observaciones: La cañada en esta zona escurre bordeada por asentamientos aguas abajo de José Llupes, pero que no parecen ejercer presión directa sobre el curso de agua en lo que refiere a los residuos sólidos aunque si se observan descargas de líquidos domésticos. La cañada continúa canalizada, con sus márgenes revestidas con cemento, y se mantiene conduciendo un reducido caudal pero con significativa cantidad de residuos en su mayoría provenientes desde secciones Aguas Arriba (ver fotos).

Panorámica de la cañada Aguas Arriba del cruce con José Llupes

Panorámica de la cañada aguas abajo del cruce con José Llupes

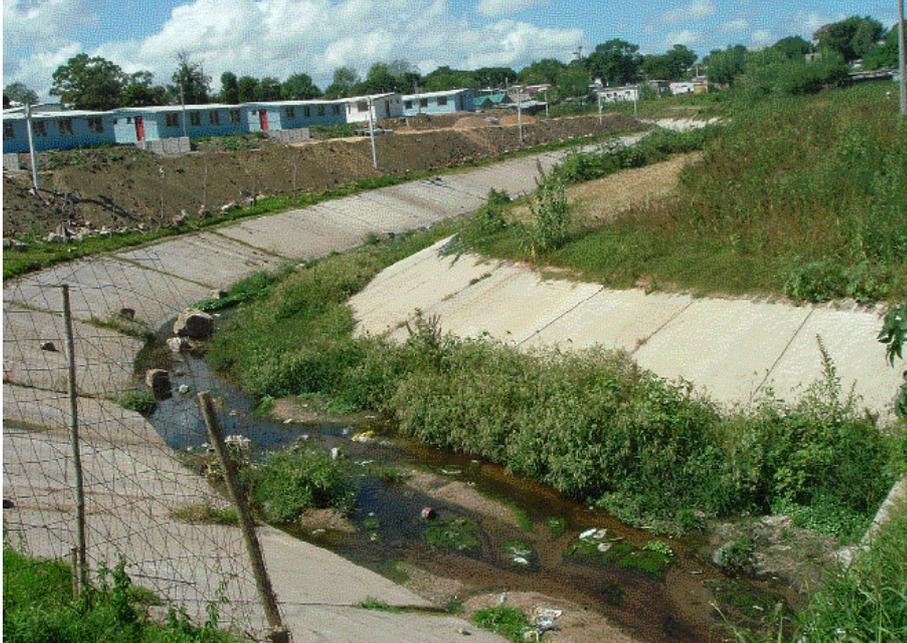
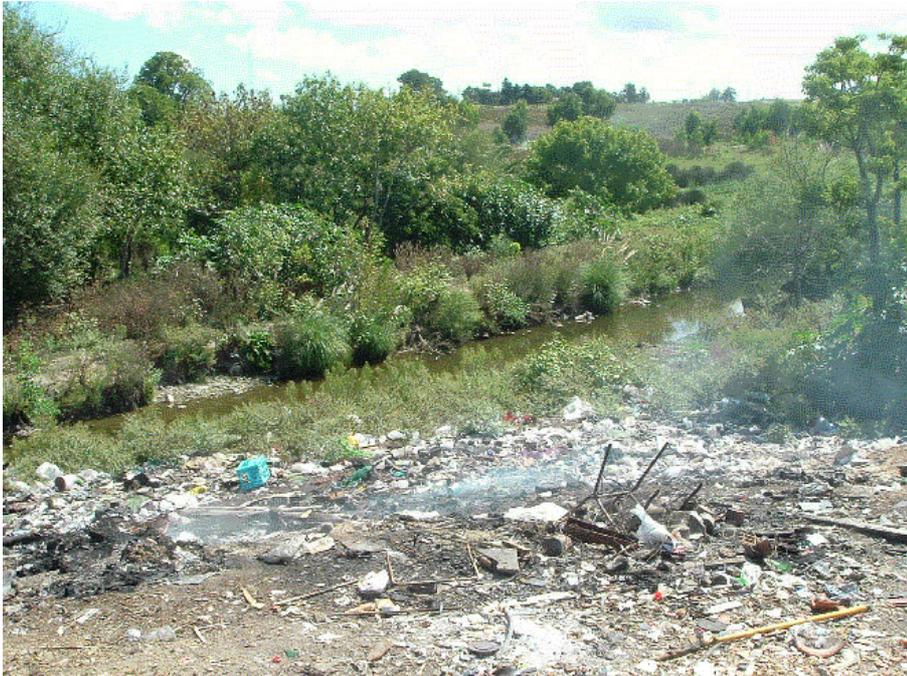
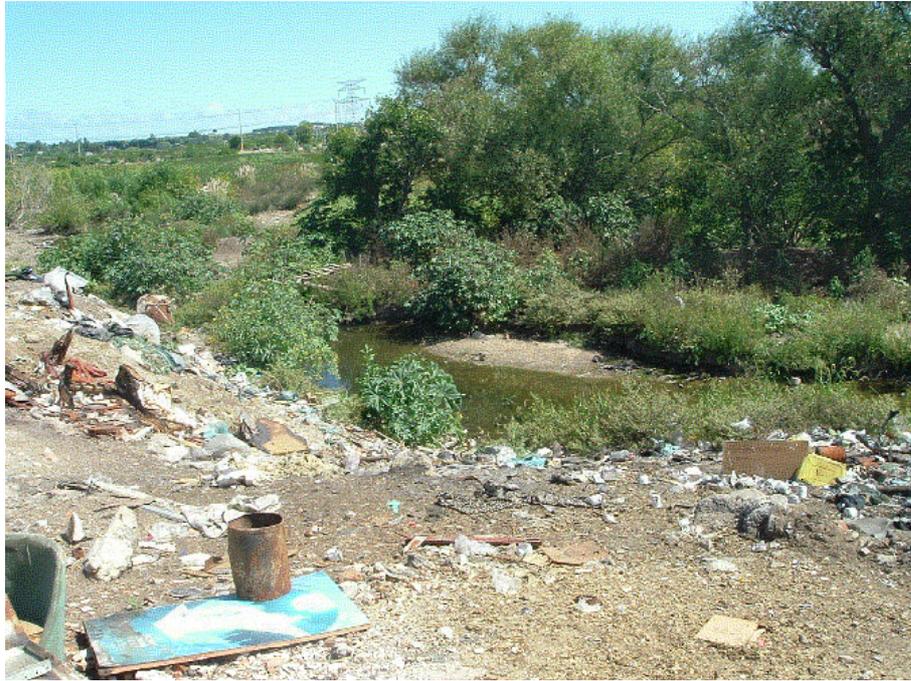
15 Punto: Cda. Jesús María y Avda. Luis Batlle Berres

Observaciones: Aguas Arriba de Batlle Berres la cañada tiene sobre su margen derecha un asentamiento que está siendo regularizado por el MVOTMA. La construcción está muy avanzada, aunque no terminada, y eso colabora con el mantenimiento de la zona. En el fondo de la cañada se observan restos pétreos seguramente provenientes del arrastre de pluviales desde la citada obra. Unos 50 m aguas abajo de Batlle Berres existe un importante núcleo de viviendas precarias, construidas sobre un relleno mayormente de escombros, donde hay criadero de chanchos y también alguna actividad de reciclado, pero sin volcar residuos dentro del curso. El mecanismo de control utilizado parece ser la quema del descarte (ver fotos).

Panorámica de la cañada Aguas Arriba del cruce con Batlle Berres

Vista de la cañada Aguas Arriba del relleno ubicado a 50 m de Batlle Berres

Vista de la cañada aguas abajo del relleno ubicado a 50 m de Batlle Berres

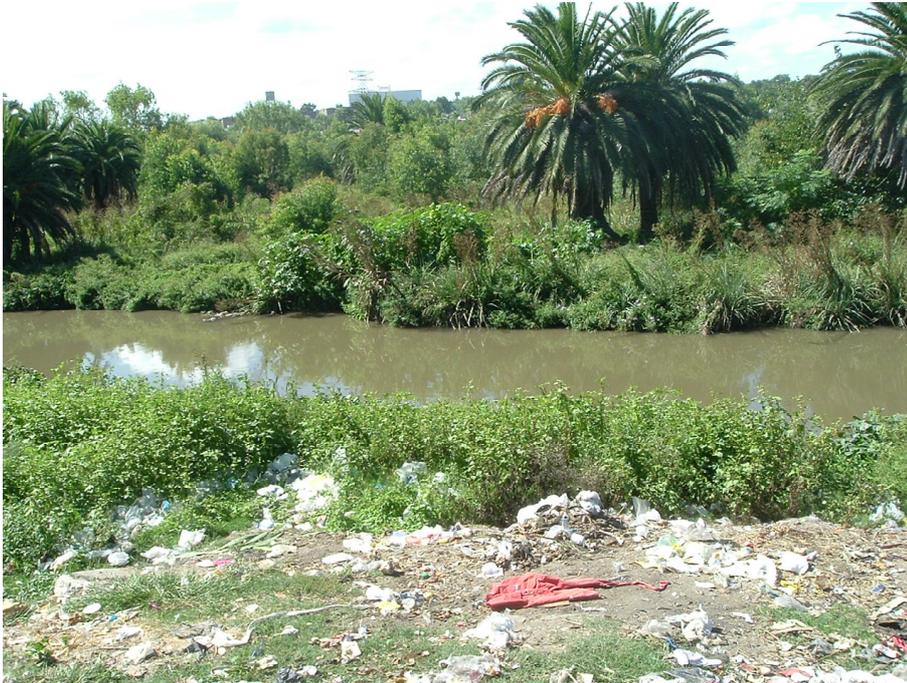
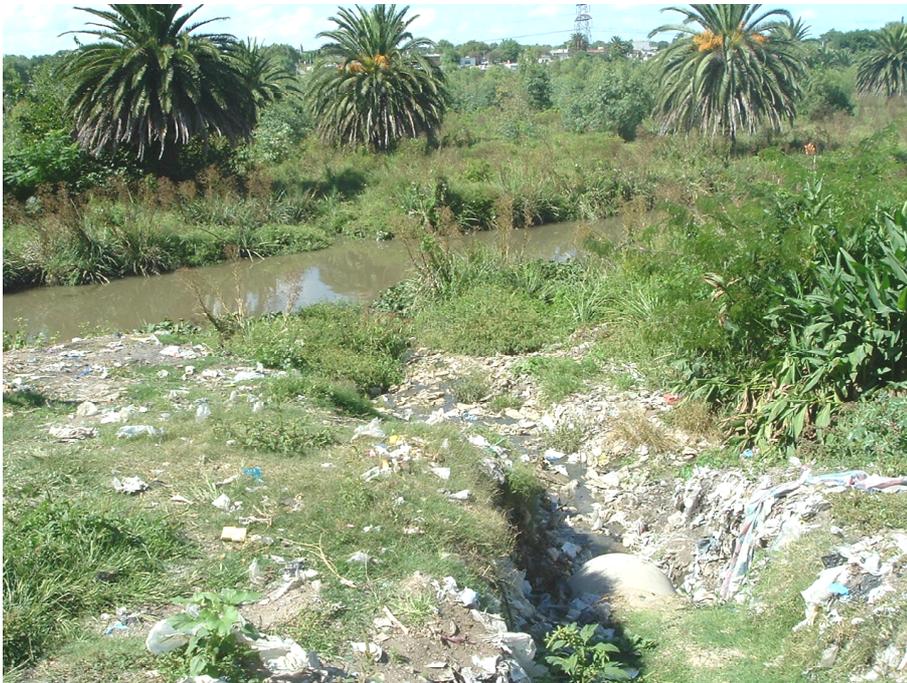
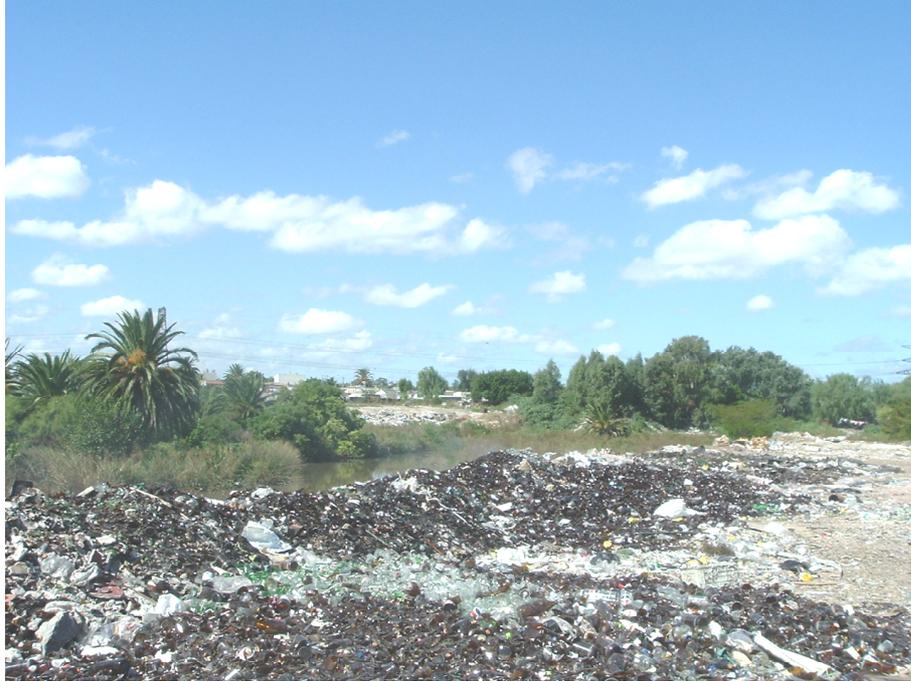
16 Punto: Aº Pantanoso y Cno. al Paso de la Boyada

Observaciones: En esta zona el arroyo escurre por un ambiente de bañado, al que se le ha ido ganando terreno mediante relleno conformado principalmente por escombros con mezcla de basura. Dentro de estos rellenos se distinguen dos situaciones. Por una parte aquellas zonas que han sido ganadas para la edificación de viviendas, usualmente asentamientos de viviendas precarias, y por otra parte están los rellenos que se generan para realizar actividades de clasificación de residuos en ellos. Los asentamientos están ubicados sobre relleno, mayormente conformado por basura, sobre la margen derecha a la altura de Cno al Paso de la Boyada. Si bien desde estos asentamientos no se observó que hicieran volcado de residuos directamente al arroyo, indirectamente a través de los desagües al curso se va arrastrando cierta cantidad de residuos. Los rellenos de carácter "comercial", esto es que se van generando a partir de la recepción regular de volquetas para poder allí clasificar y posteriormente comercializar los productos, están ubicados sobre ambas márgenes a un centenar de metros aguas abajo de Cno al Paso de la Boyada. En algunos casos estos rellenos, de dimensiones muy importantes, no parecen volcar directamente residuos al arroyo, ya que los mismos son utilizados para continuar avanzando sobre el bañado, con lo que generan un impacto menos agudo. En otros casos no obstante la abundancia de basura mezclada con los escombros, o la cría de chanchos dentro de ellos, acarrea problemas derivados de la proliferación de vectores y olores (ver fotos).

Panorámica del arroyo frente a Cno. al Paso de la Boyada

Vista de los desagües y de la basura que se acumula en la zona de descarga

Vista, al frente y al fondo, de dos rellenos sobre ambas márgenes del arroyo destinados a la clasificación de residuos.

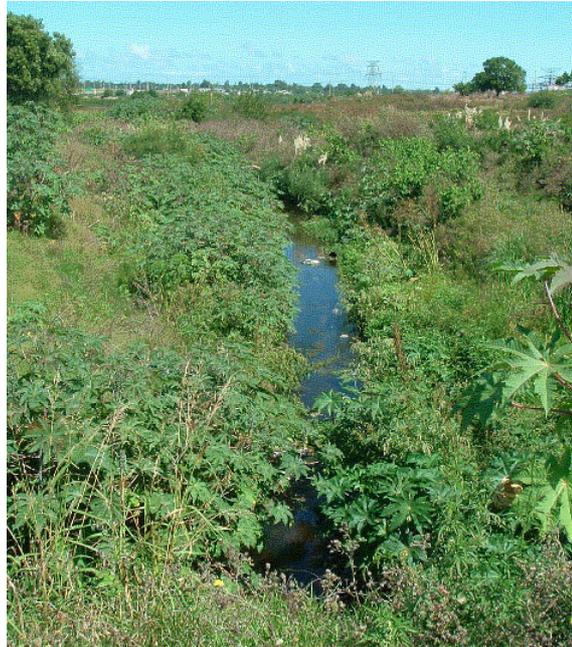
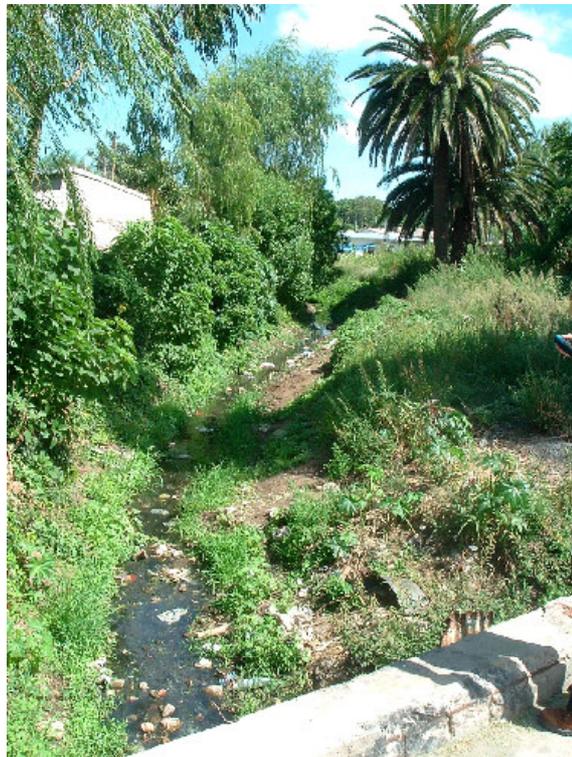
17 Punto: Cda. Victoria y Real

| Fecha: 20/03/2004 | | Aguas Arriba | Aguas Abajo |
|---|---|---|---|
| <p>Observaciones: Aguas Arriba de Real la cañada atraviesa una zona descampada, sin casas en el entorno, y con vegetación que dificulta el acceso al curso. El curso tiene algo de basura en su lecho que parece ser transportada desde más Aguas Arriba. El cruce con calle Real conlleva un empeoramiento del estado sanitario de la cañada. La presencia de basura dentro del curso, así como sobre sus márgenes, es más alta. Sobre margen izquierda se ubica un conjunto de edificaciones que están muy próximas a la margen y frente a las cuales se observa cierta acumulación de residuos. Sobre el lado derecho de la alcantarilla de calle Real hay signos de un basural que parece haber sido levantado, y que al momento del relevamiento solo mantiene algunos elementos de importante porte (ver fotos).</p> | | | |

Vista de la cañada Aguas Arriba del cruce con Real

Vista de la cañada aguas abajo del cruce con Real

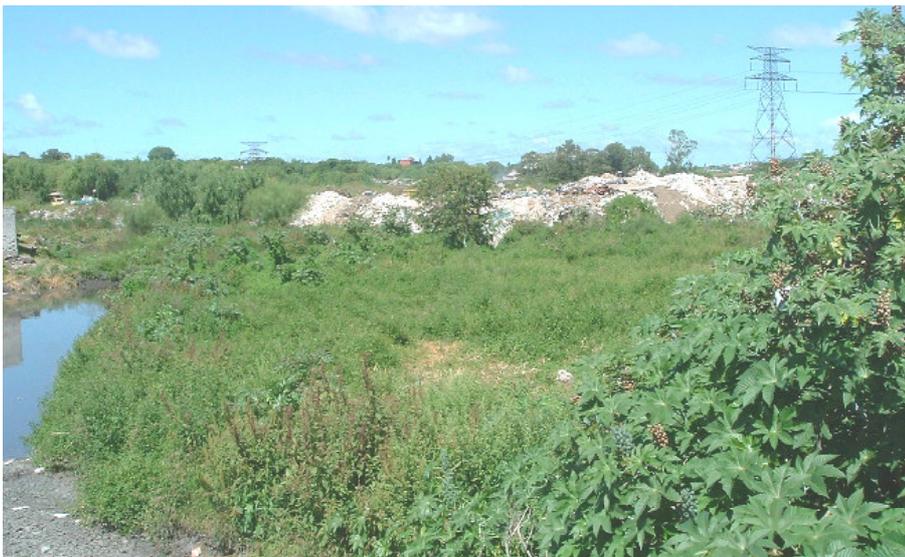
Observaciones: La cañada escurre por una zona que está altamente deteriorada, fundamentalmente asociada a la descarga del denominado pluvial Alaska que transporta un alto caudal de aguas residuales (mayor incluso al de la cañada en estiaje). Aguas Arriba de la descarga del pluvial Alaska la cañada Victoria atraviesa por una zona con numerosas viviendas, con espesa vegetación en sus márgenes y transportando una muy abundante cantidad de residuos, lo que ocasiona problemas de inundación. Esta situación se ve aún potenciada por la existencia de coches abandonados y otras piezas de residuos de importante porte (neumáticos) que obstaculizan aún más el flujo por el curso. En la zona aguas abajo de la descarga del pluvial Alaska la presencia de carrocerías de vehículos abandonados aumenta. Existen asentamientos que realizan actividades de clasificación volcando al curso y aparecen también algunos focos de basurales. Particularmente notorio en este sentido es el importante relleno que se ubica sobre margen derecha, unos 100 m aguas abajo del pluvial Alaska. El grueso de este relleno, que ha avanzado sobre la planicie de la cañada elevándose varios metros por sobre el fondo de la misma, está constituido por escombros, aunque es notoria también la presencia de otro tipo de residuos que dan sustrato incluso para que se desarrollen actividades de clasificación allí dentro. Según lo manifestado por la IMM para el año 2005 se prevé la eliminación del vertimiento del pluvial Alaska y del resto de los vertimientos cloacales en tiempo seco (ver fotos).

Vista del relleno ubicado sobre margen derecha de la cañada Victoria aguas debajo de la descarga del pluvial Alaska

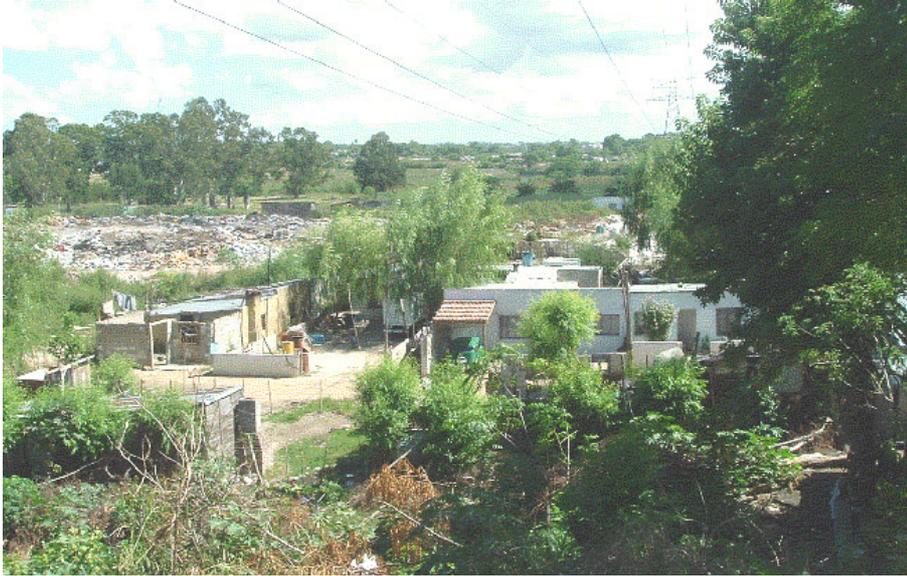
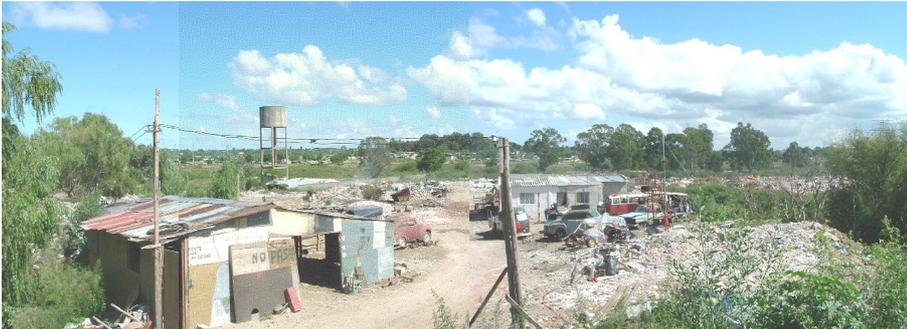
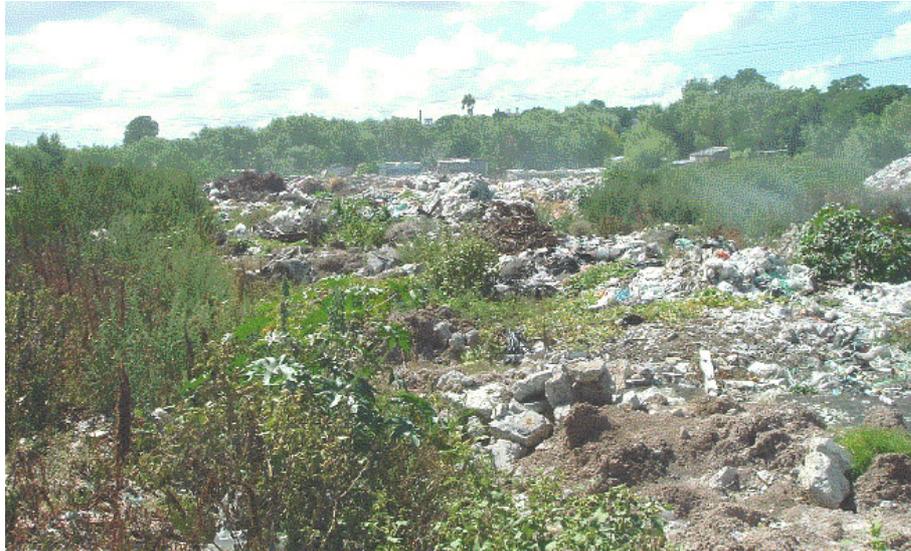
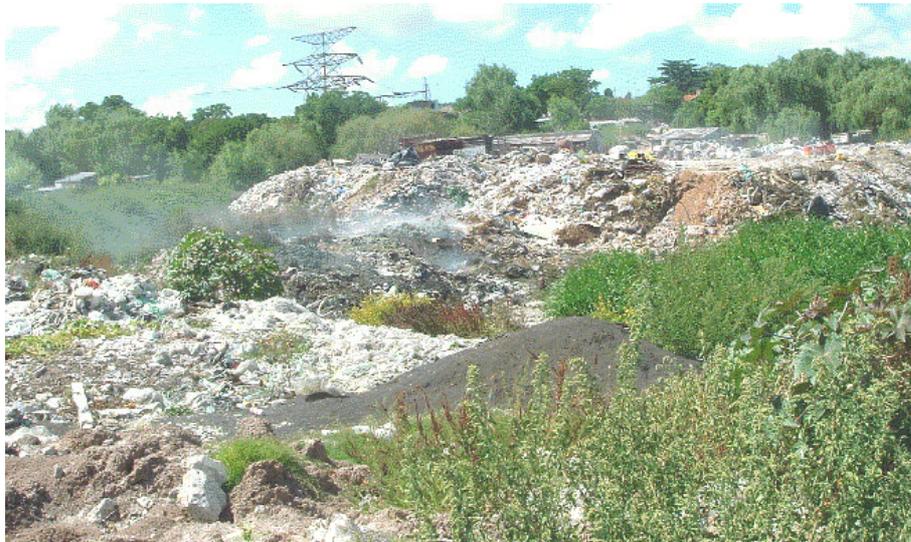
Observaciones: Esta zona está en las inmediaciones del barrio conocido como "Cachimba del Piojo". No fue posible acceder directamente al curso debido al ambiente de bañado presente en sus márgenes y a la existencia de "rellenos" sobre las márgenes del arroyo. Estos rellenos son predios de muy importantes dimensiones (más de 2 há) que han ido conformándose a través de la acumulación de basura y fundamentalmente escombros, según denuncian los vecinos con anuencia inicial de la IMM, dentro de los cuales se realiza actividad de clasificación de residuos y también cría de chanchos. Están operados por privados que suelen estar en conflicto con otras estructuras sociales del barrio, fundamentalmente debido a la proliferación de vectores que en estos rellenos encuentran condiciones más que propicias para multiplicarse y a los problemas de olores existentes. En ocasión del relevamiento se observó la descarga de una volqueta, que parece ser la forma más habitual de llegada de material al lugar. El avance de estos rellenos sobre el arroyo y sus tributarios potencia los problemas de inundaciones preexistentes ya en una zona con viviendas en terrenos muy bajos, que propician la ocurrencia de focos de contagio de enfermedades de transmisión hídrica, produciendo además afectaciones importantes a la calidad del arroyo por la generación de lixiviado de los mismos. Según denuncian los vecinos son frecuentes también los incendios en estos rellenos, con el consiguiente riesgo para el entorno y molestia causada por los humos y olores. En las fotografías que se adjuntan es posible observar algunas tomas de estos rellenos, de su posición relativa respecto de las viviendas en la zona y el arroyo y también un ejemplo de las actividades de quema de basura que allí se realizan. (ver fotos).

Vista de la Cachimba del Piojo con uno de los rellenos al fondo (el arroyo está por detrás de ambos)

Fotocomposición del relleno ubicado al final de la calle Humboldt

Vista en segundo plano del relleno ubicado al final de calle Humboldt tomada desde el relleno (primer plano) que está por detrás de la Cachimba del Piojo.

Otra vista similar a la anterior donde es más evidente la actividad de quema de basura

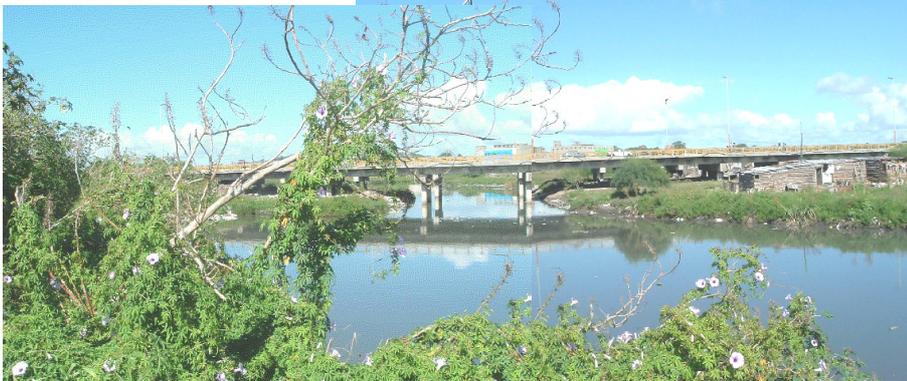
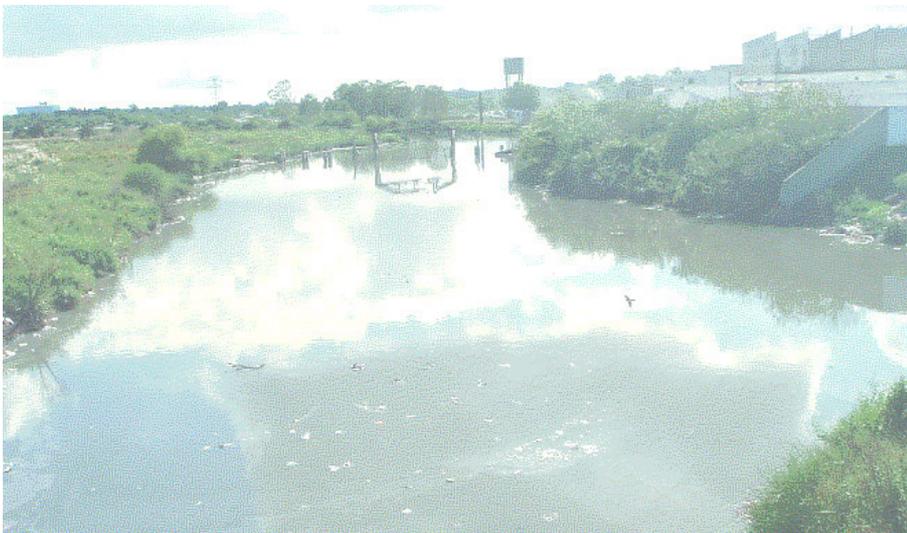
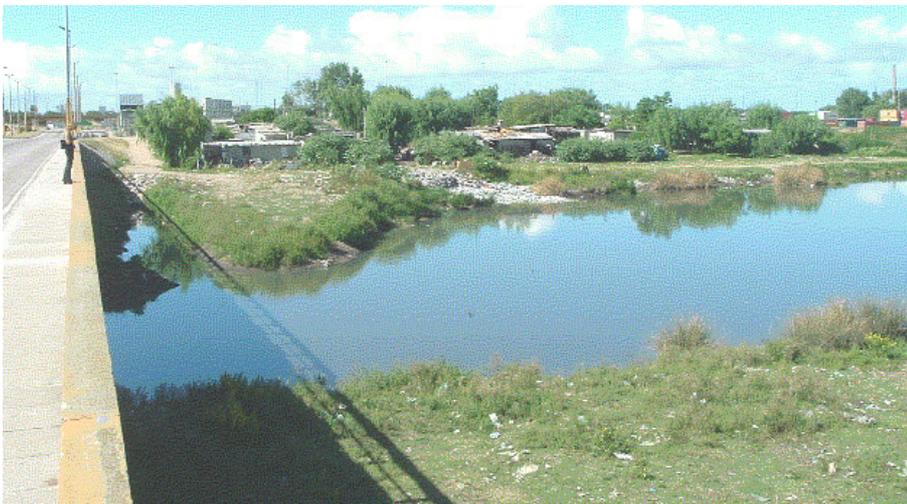
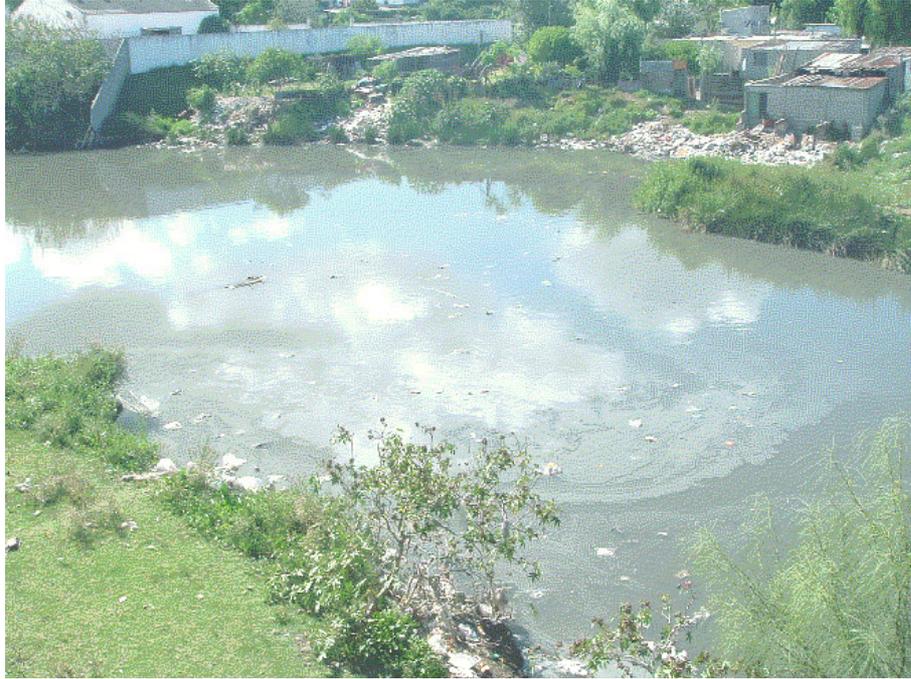
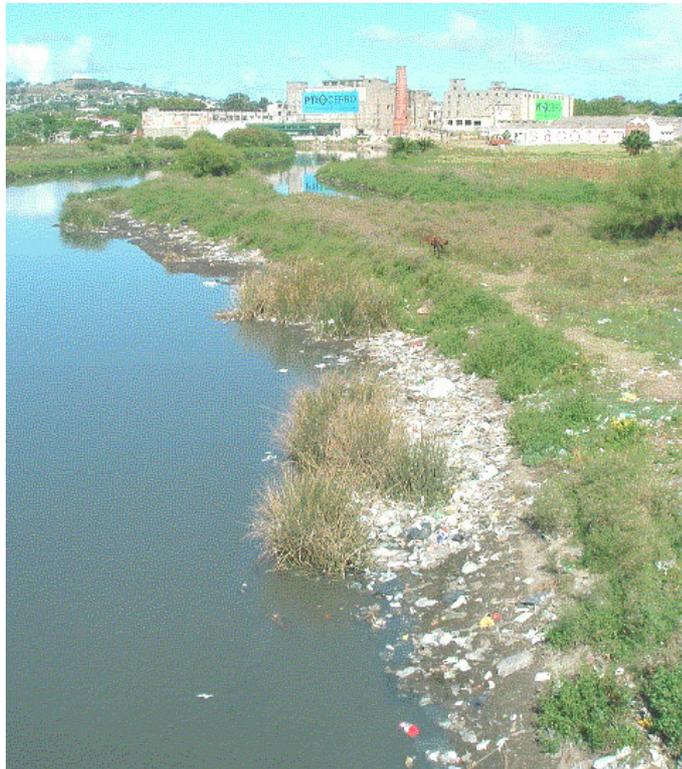
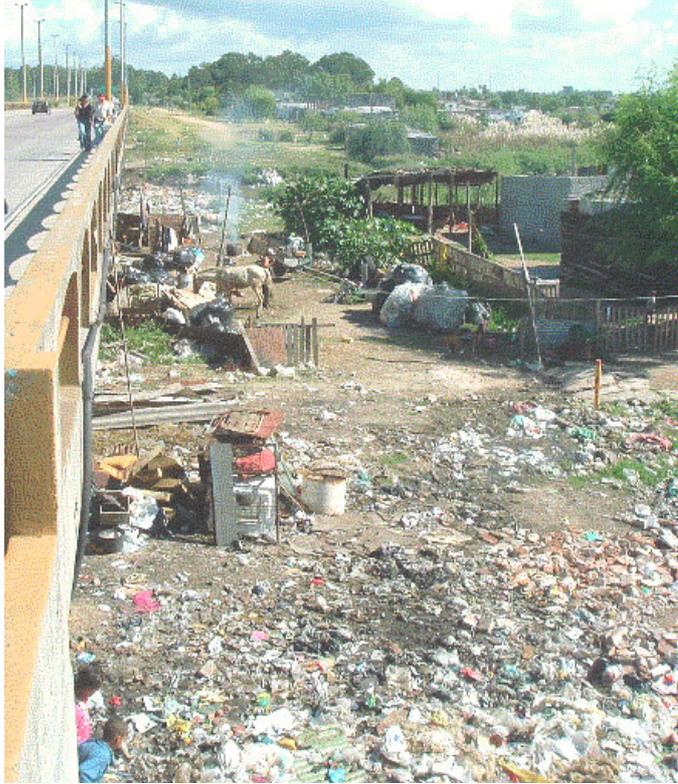
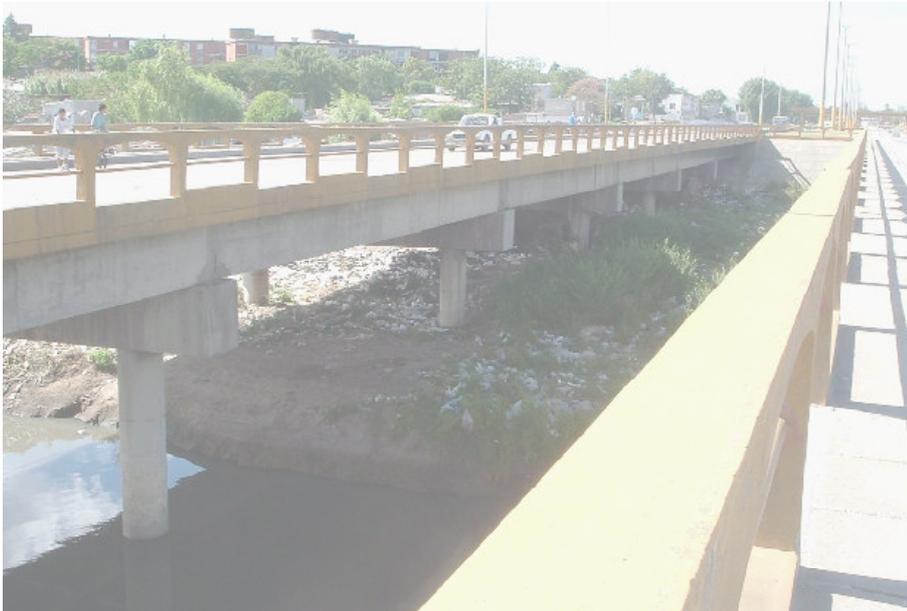
| 21 Punto: Aº Pantanoso y accesos a Rutas 1 y 5 | | | |

| 21 Punto: Aº Pantanoso y accesos a Rutas 1 y 5 | | | |
|---|---|---|---|
| <p>Observaciones: En esta sección existe una muy abundante presencia de basura sobre las márgenes del arroyo, en particular aunque no exclusivamente sobre su margen izquierda, tanto Aguas Arriba como aguas abajo. Se destaca la existencia de un importante núcleo de viviendas precarias ubicadas directamente bajo el puente (carril de Aguas Arriba), que realizan actividad de clasificación y descarte de residuos sobre el borde del curso. Sobre las cabeceras del puente se aprecia también importante cantidad de residuos vertidos producto de actividades de clasificación. Sobre margen izquierda se extiende, tanto Aguas Arriba como aguas abajo, un asentamiento con signos visibles de que un muy importante número de sus integrantes se dedica a las tareas de clasificación de residuos. Dentro del curso la cantidad de basura en ocasión del relevamiento no es muy abundante, aunque sin duda esto debe cambiar en ocasión de mayores caudales circulantes por el arrastre de basura desde las márgenes. Se observó que el agua tenía una capa superficial, presumiblemente de hidrocarburos, que afeaba aún más su aspecto. Todo el entorno está muy deteriorado por la presencia de basura (ver fotos).</p> | | | |

Fotocomposición de la sección del puente tomada desde Aguas Arriba

Panorámica del arroyo Aguas Arriba del puente

Vista de la margen izquierda aguas abajo del puente

Vista de la margen izquierda Aguas Arriba del puente

Vista de la margen derecha aguas abajo del puente

Vista del entorno desde la cabecera izquierda del carril de Aguas Arriba

Vista de la acumulación de basura bajo el puente
