ANEXO: Evaluación Sanitaria de Cursos de Agua

Plan Director de Residuos Sólidos de Montevideo y Área Metropolitana

PROGRAMA DE SANEAMIENTO DE MONTEVIDEO Y AREA METROPOLITANA
TERCERA ETAPA SUBPROYECTO - B

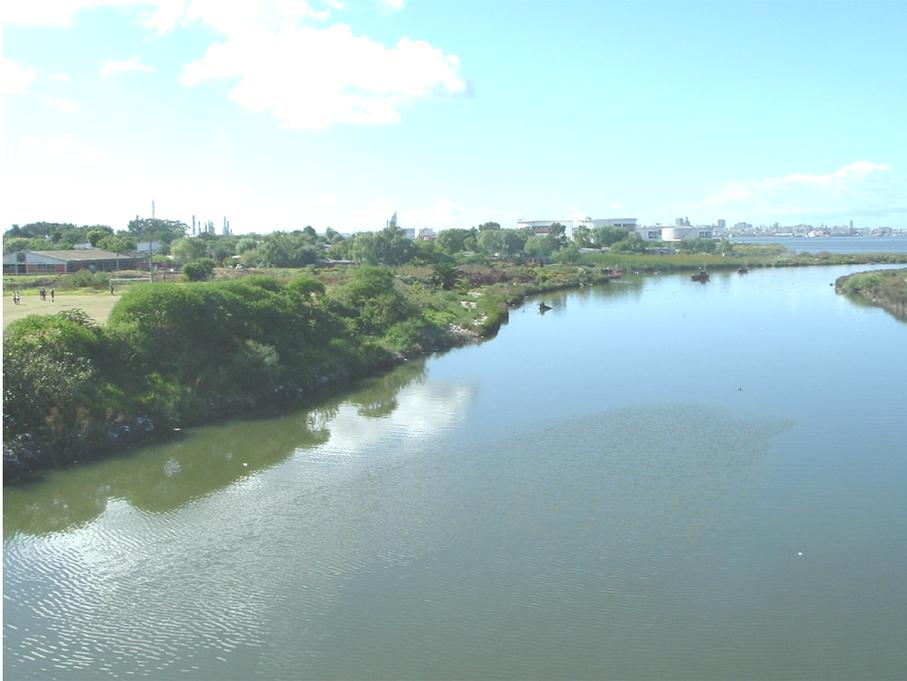
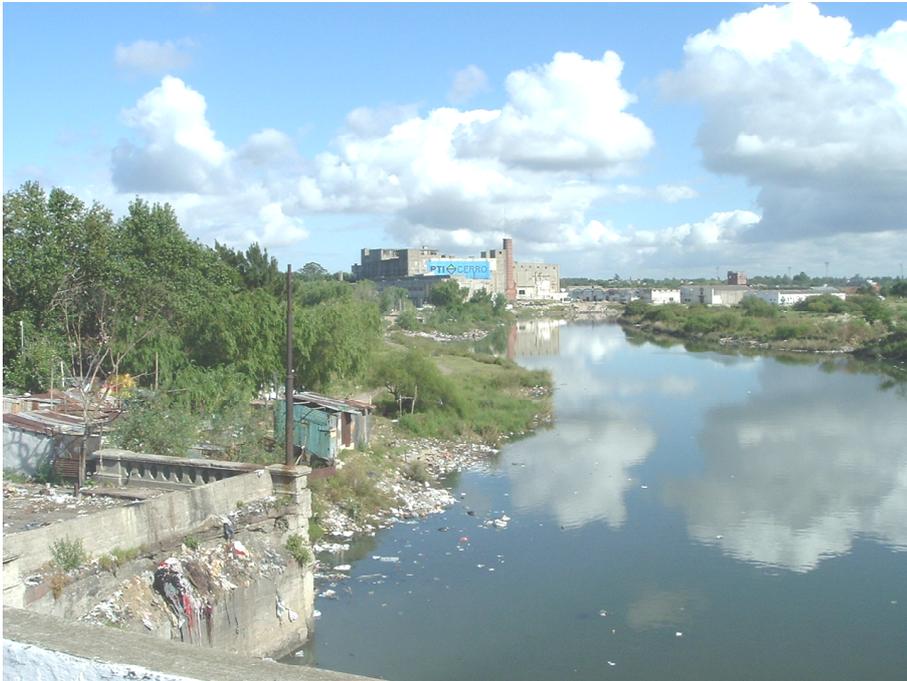
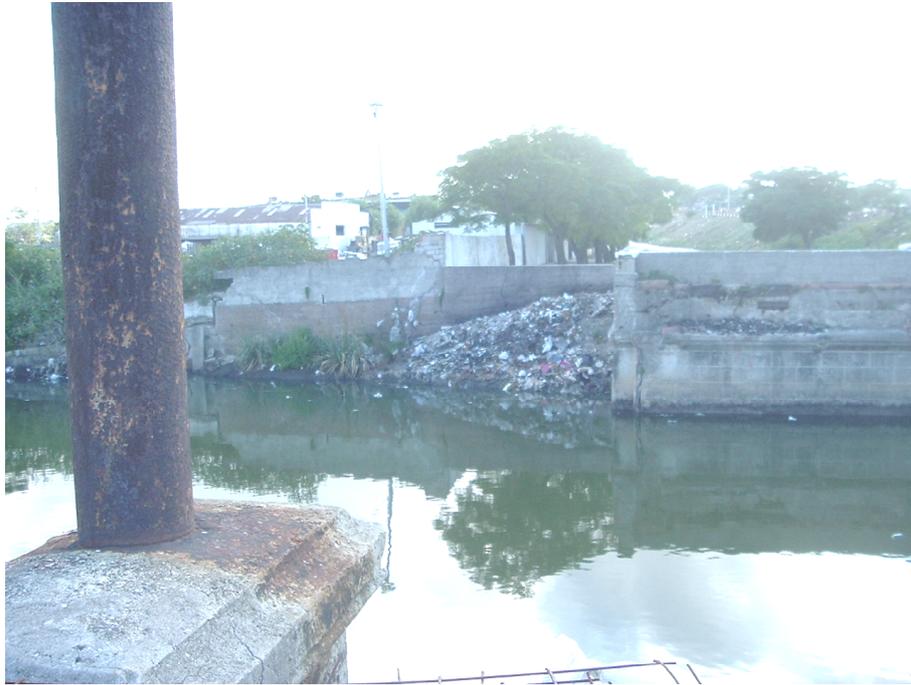
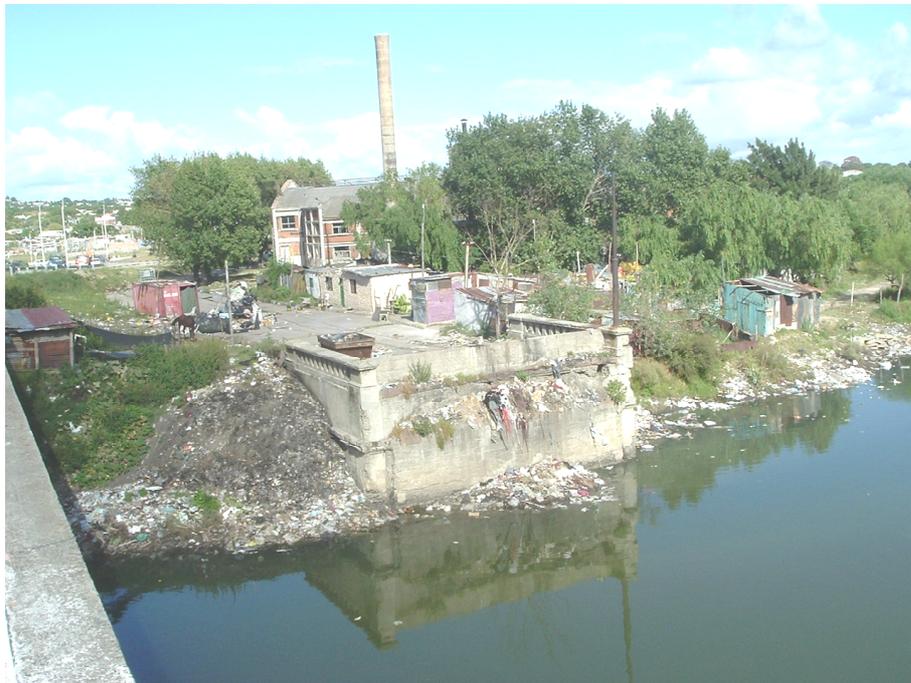
22 Punto: Aº Pantanoso y Carlos Ma. Ramírez

Observaciones: Esta sección del arroyo, particularmente en el tramo aguas abajo del puente, está fuertemente condicionada por la proximidad a su desembocadura en la Bahía de Montevideo y el constante intercambio de aguas que con ésta se produce a consecuencia del régimen de mareas. El tramo Aguas Arriba del cruce está con abundante basura sobre sus márgenes, producto de la actividad de clasificación y descarte de residuos que se hace sobre las cabeceras del puente. Sobre margen derecha hay una vía de acceso y un asentamiento muy deprimido que se extiende casi hasta el Parque Tecnológico Industrial de Montevideo que juegan significativo rol en este proceso de descarte de residuos dentro del curso. La situación aguas abajo del puente está menos comprometida, por una parte debido a que en esa zona no existen asentamientos y el acceso al lugar es menos directo y por otra parte debido al ya mencionado frecuente intercambio de aguas con la Bahía que genera un efecto de limpieza. Se puede observar aún algo de basura sobre las márgenes, pero básicamente producto de resaca de crecidas anteriores (ver fotos).

Panorámica del tramo aguas abajo del puente

Panorámica del tramo Aguas Arriba del puente

Vista de la margen izquierda inmediatamente Aguas Arriba del puente

Vista de la margen derecha inmediatamente Aguas Arriba del puente

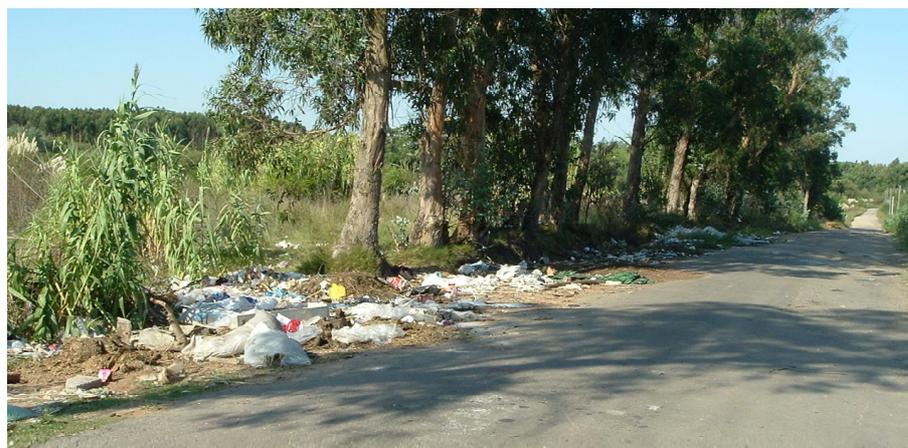
| 2 Punto: Aº Miguelete y Camino Osvaldo Rodríguez | | | |
|--|---|---|---|
| <p>Observaciones: Zona rural. Se aprecian envases plásticos en el entorno inmediato del puente. Hay algo de basura dentro del propio curso, el cual está muy invadido por la vegetación de las márgenes. A unos 300 m del curso, por Osvaldo Rodríguez, se aprecia significativo basural sobre la acera norte (ver foto).</p> | | | |

Basural por Osvaldo Rodríguez próximo al arroyo Miguelete

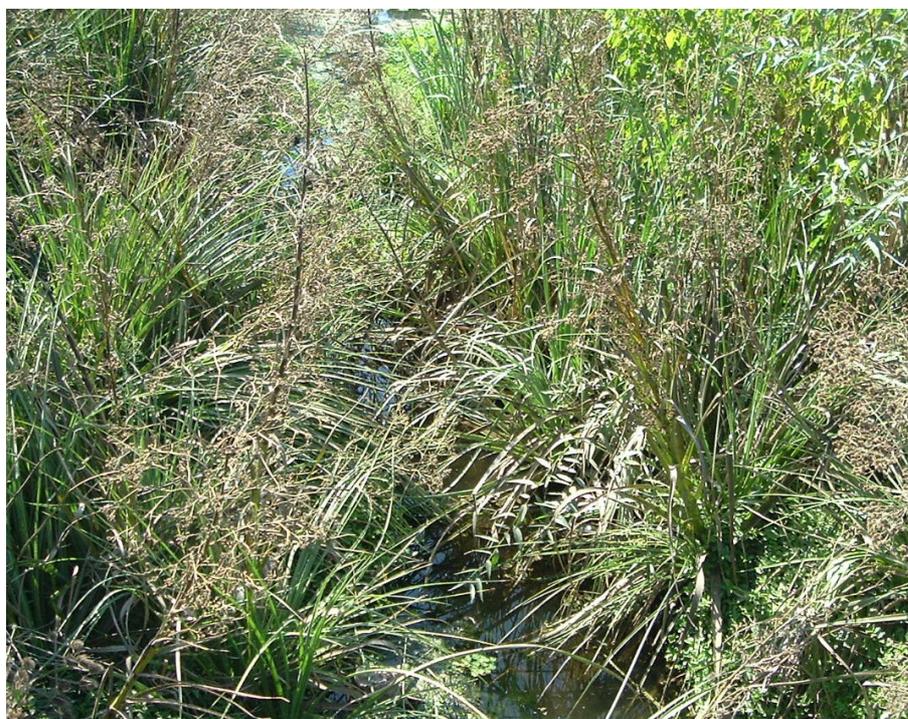
| 3 Punto: Aº Mendoza y Camino Los Granjeros | | | |

| 3 Punto: Aº Mendoza y Camino Los Granjeros | | | |
|---|---|---|---|
| Observaciones: Zona rural sin viviendas en el entorno. El cauce está muy enmalezado en sus márgenes y el agua bastante estancada (ver foto). | | | |

Vista del arroyo en Cno. de los Granjeros

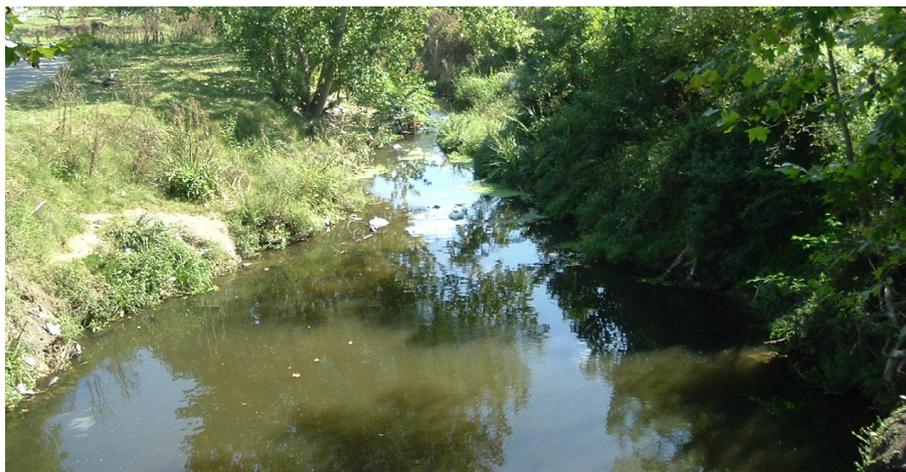
| Fecha: 24/03/2004 | | Aguas Arriba | Aguas Abajo |
|--|---|---|---|
| <p>Observaciones: Puente Batlle y Ordóñez. Zona rural hacia aguas arriba y urbanizada aguas abajo margen izquierda. No se observan descargas de efluentes directamente en esa zona, pero si el agua tiene un fuerte mal olor. Existen algunos vestigios de residuos arrastrados por el agua, a modo de resaca contra las márgenes (ver foto).</p> | | | |

Vista del arroyo hacia aguas abajo desde el puente

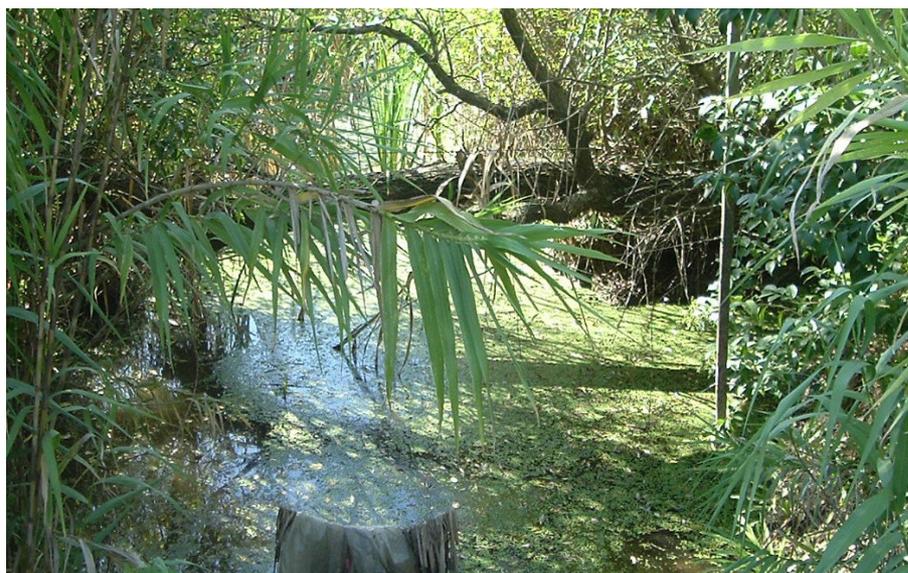
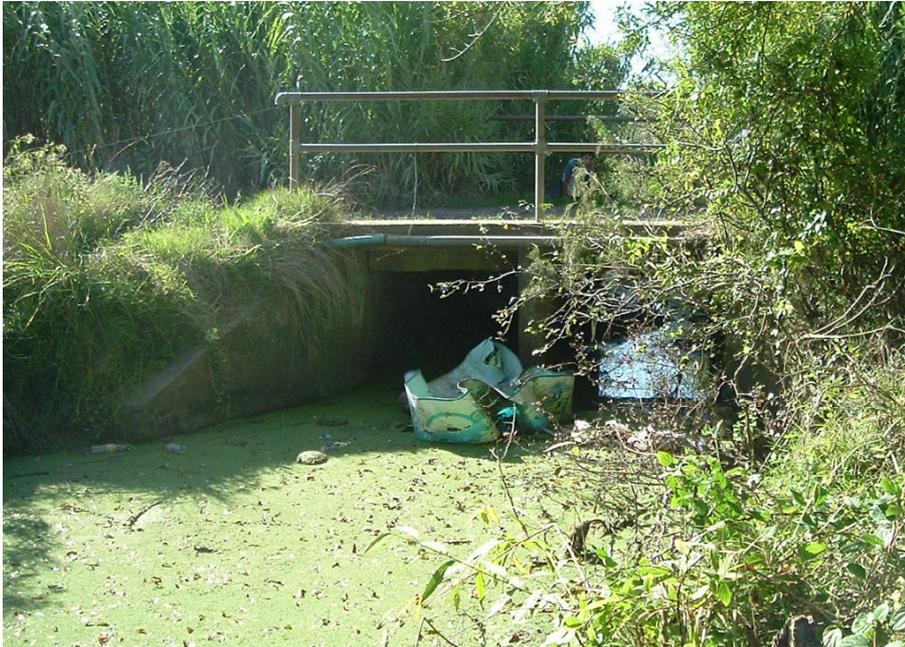
6 Punto: afluente al A^o Mendoza y Camino Osvaldo Rodríguez

Observaciones: Zona rural. El curso presenta signos de eutroficación, con agua estancada, mayormente aguas abajo. Existe abundante vegetación en las márgenes. El puente parece ser sobrepasado en eventos de lluvia intensa a juzgar por las marcas de resaca existente (ver foto).

Vista del arroyo hacia Aguas Arriba

Vista de la sección de pasaje desde aguas abajo

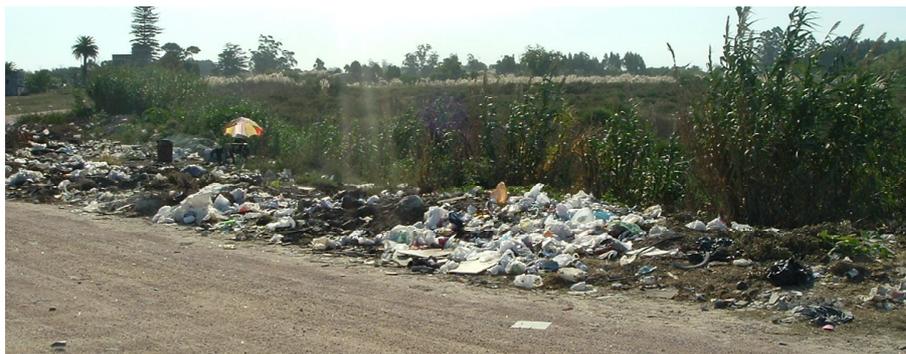
| 7 Punto: Aº Miguelete y Camino Carlos A. López | | | |

| 7 Punto: Aº Miguelete y Camino Carlos A. López | | | |
|--|---|---|---|
| <p>Observaciones: Zona fabril, pero sin presión urbanística directa sobre el propio cauce. Existe un importante basural sobre Carlos A. López en margen derecha del curso, donde además se aprecia actividad de clasificación. Existen indicios de transporte por viento de basura (plásticos) desde ese basural hacia el arroyo (ver fotos).</p> | | | |

Basural sobre Carlos A. López próximo al Miguelete

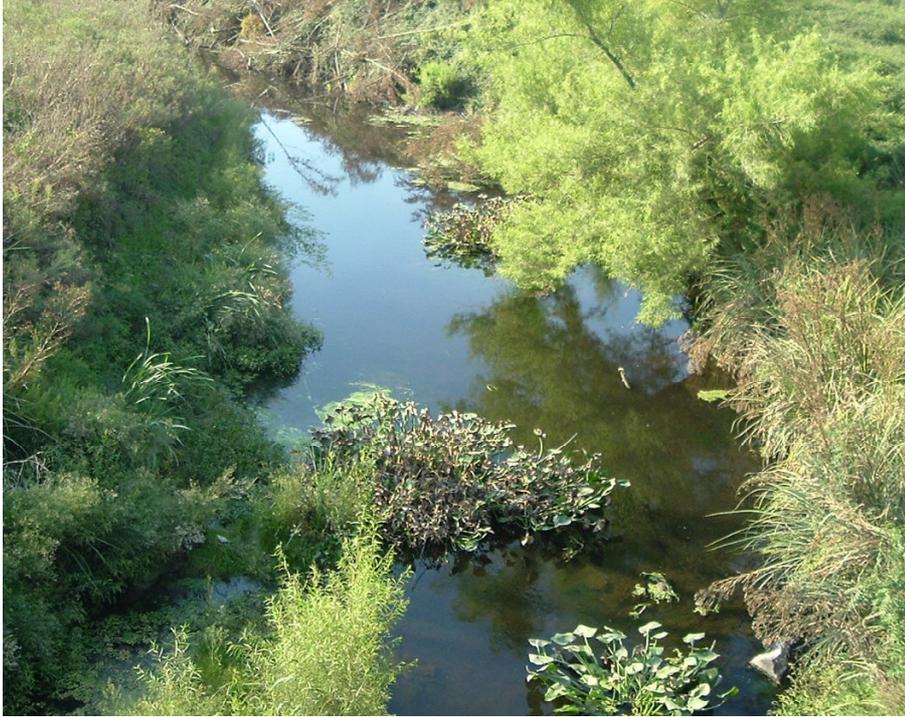
Vista del puente sobre el Aº Miguelete en Carlos A. López y el basural vecino

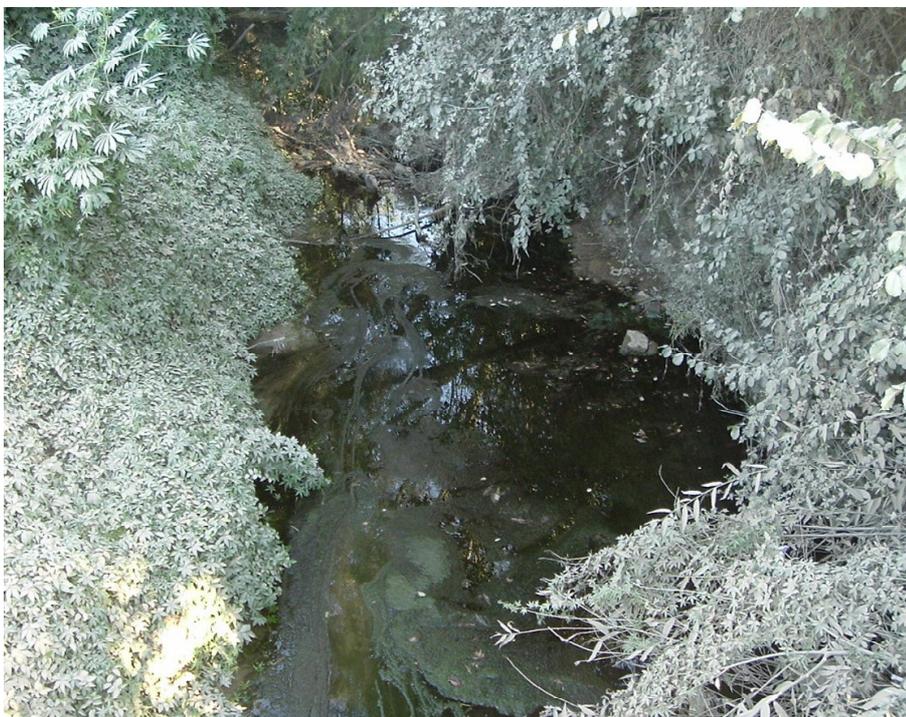
| 9 Punto: Aº Miguelete y Avda de las Instrucciones | | | |

| 9 Punto: Aº Miguelete y Avda de las Instrucciones | | | |
|---|---|---|---|
| <p>Observaciones: Zona urbana. Presencia del cuartel del Batallón 13 y de la Gruta de Lourdes en márgenes de Aguas Arriba. Existe un importante basural sobre margen derecha aguas abajo del cruce, distante unos 15 metros, vecino a un pequeño asentamiento donde se realiza actividad de reciclado. Asimismo en la propia cabecera del puente hay un basural con vestigios de actividad de clasificación. No parece existir riesgo de inundación (ver fotos).</p> | | | |

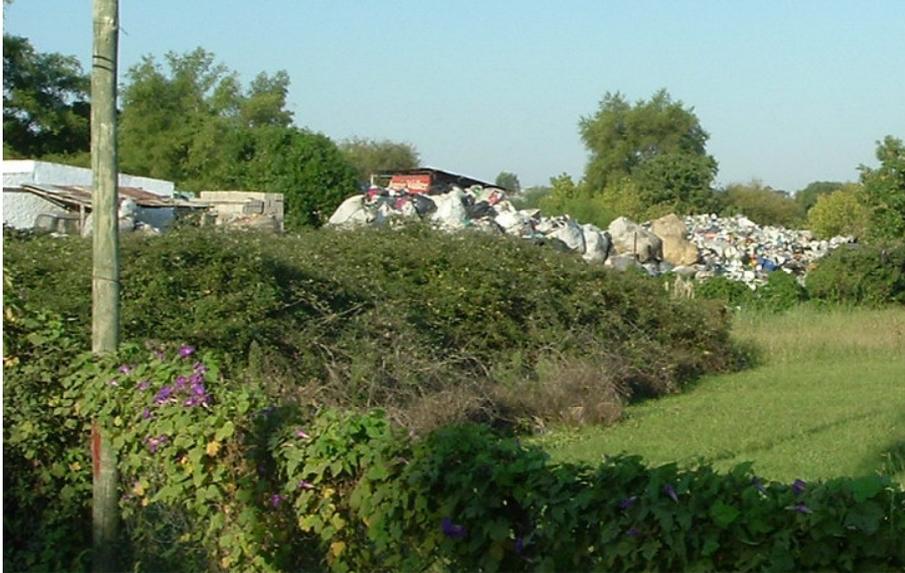
Vista del basural sobre margen derecha del Miguelete

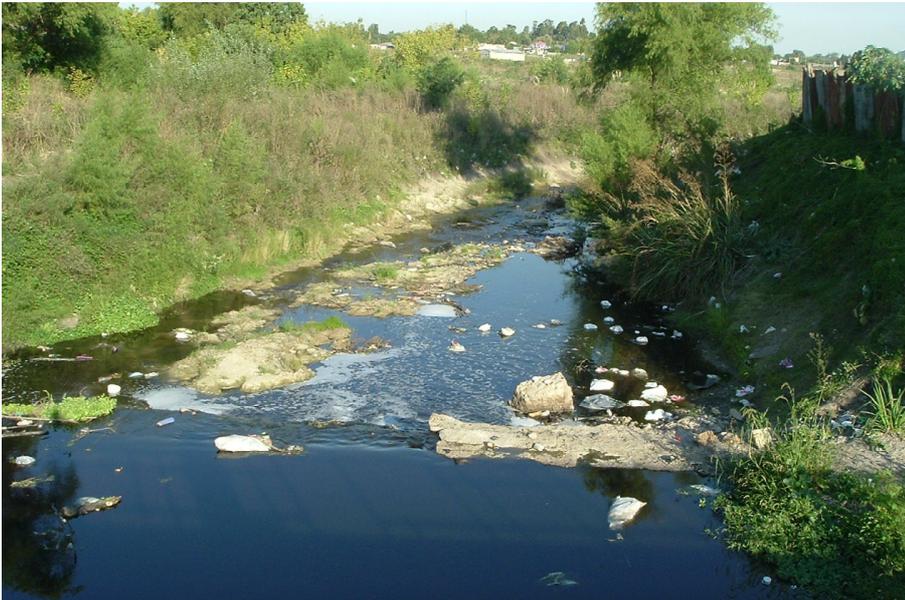
Panorámica del arroyo aguas abajo del cruce

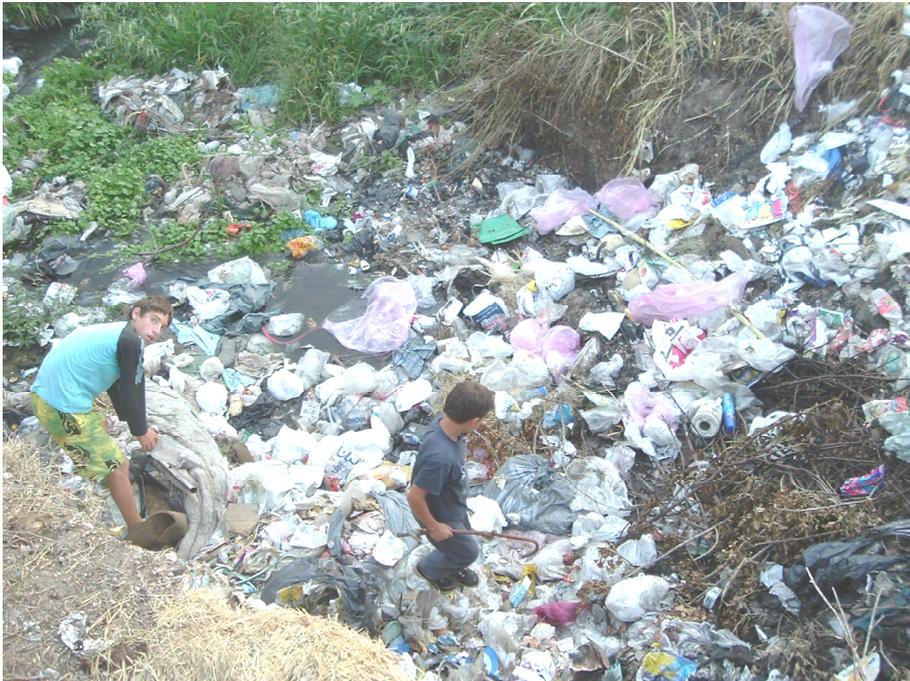
Observaciones: Zona urbana. Existe una notoria diferencia en el estado del curso entre el tramo Aguas Arriba y el tramo aguas debajo de Avda. San Martín. El curso recibe una descarga de efluentes Aguas Arriba del puente (100 m), en tanto inmediatamente aguas abajo está la descarga de OSE del recalque de la 4ta línea de bombeo (con rejas). Existe abundante basura dentro del curso y un basural en la cabecera del puente (aguas abajo) en el cual al momento del relevamiento había presencia de hurgadores (ver fotos).

Basural en la cabecera del puente sobre Avda. San Martín

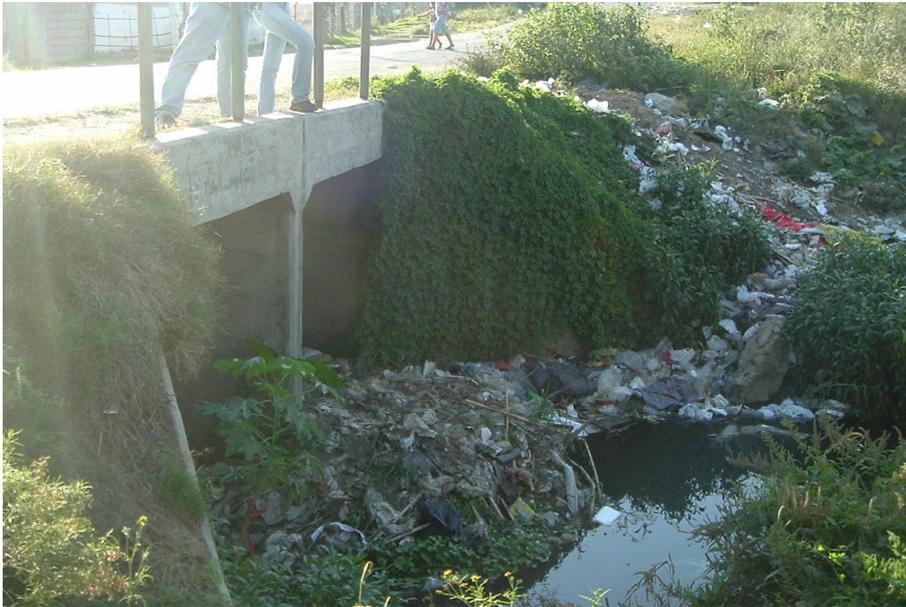
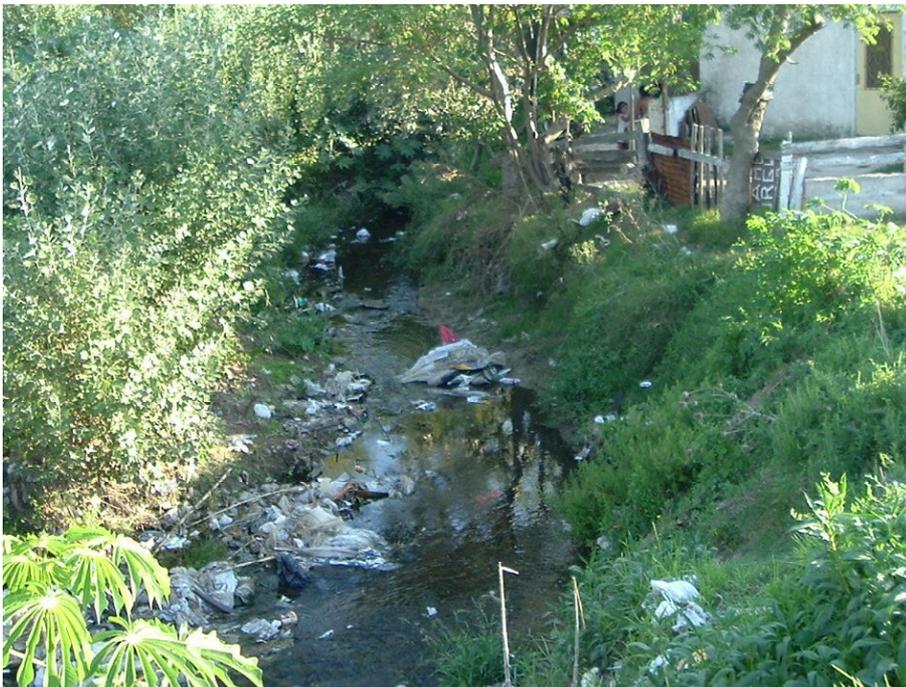
11 Punto: Cda Matilda – José Martirené y H. García Lagos

Observaciones: Zona urbana, con gran presencia de asentamientos directamente sobre las márgenes del curso, mayoritariamente aguas abajo. Existe un basural importante en la margen derecha agua arriba del puente. El mismo se encuentra parcialmente obstruido por los residuos. Aguas abajo se conecta una cuneta de pluviales, la cual también arrastra basura. Presencia de numerosos focos de basurales entre Martirené y Capitán Tula generado por los propios vecinos. Riesgo de inundación de todos los asentamientos ubicados entre las calles Martirené y Oficial 5. (ver fotos).

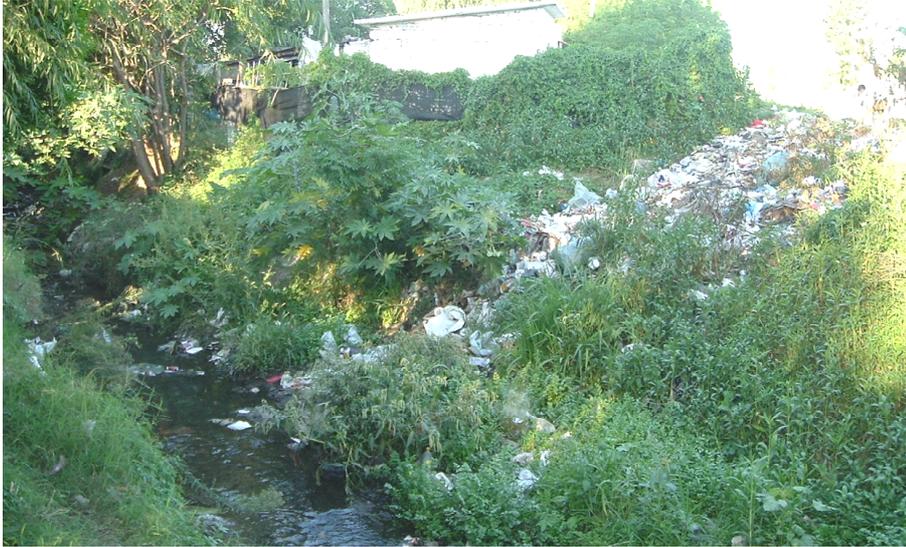
| 12 Punto: Cda Matilda –H. García Lagos y Oficial 5 | | | |
|--|---|---|---|
| <p>Observaciones: Zona urbana con un puente peatonal, con gran presencia de asentamientos directamente sobre las márgenes del curso que se extienden desde José Martirené hacia el oeste. Existe un importante basural en la margen izquierda aguas abajo del puente y también sobre margen izquierda a unos 100 m Aguas Arriba del cruce, donde se aprecia actividad de clasificación. Importante vegetación en algunos tramos del curso, principalmente por su margen izquierda. Riesgo de inundación de los asentamientos ubicados sobre ambas márgenes. Los vecinos denuncian abundante presencia de ratas (ver fotos).</p> | | | |

Volcadero de basura Aguas Arriba del cruce

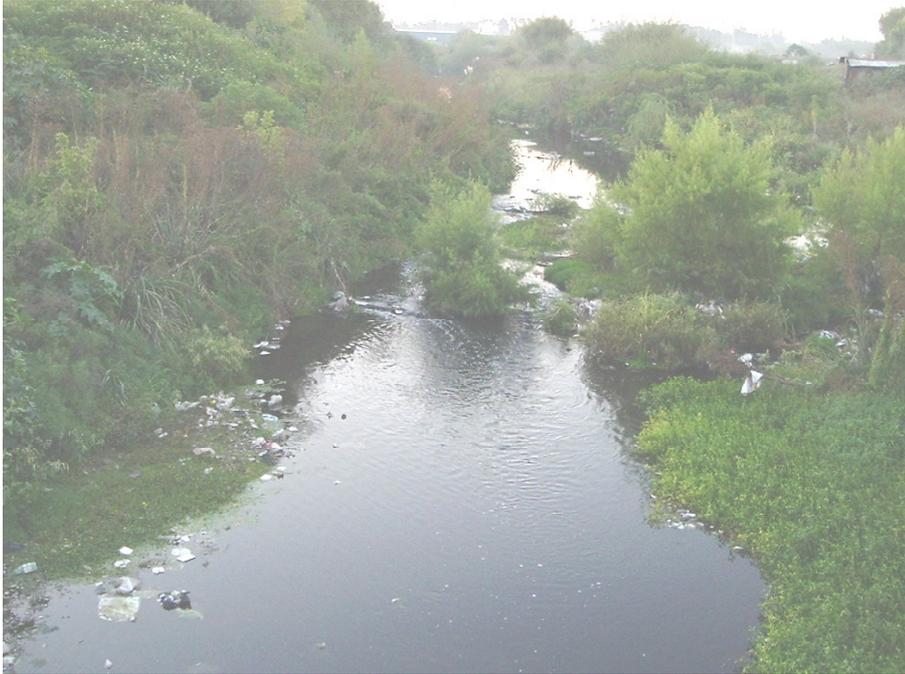
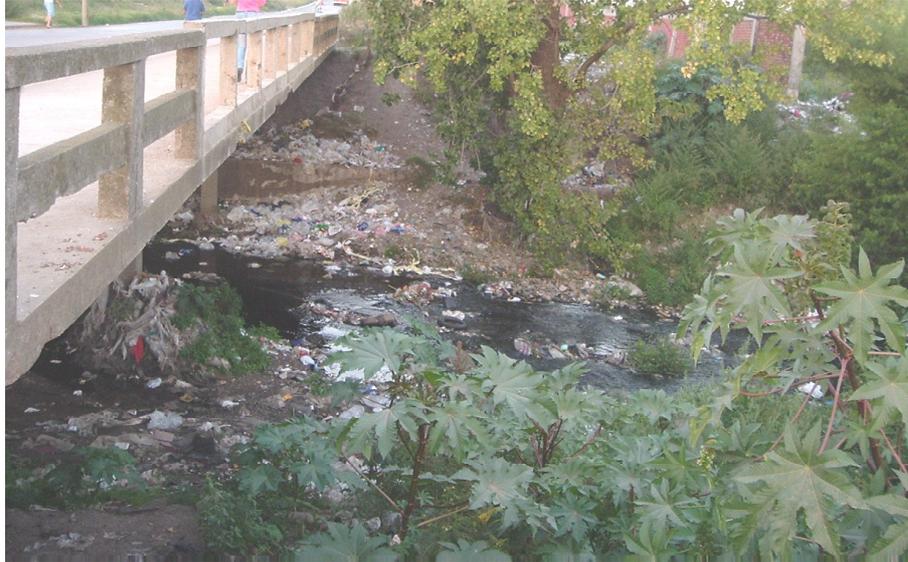
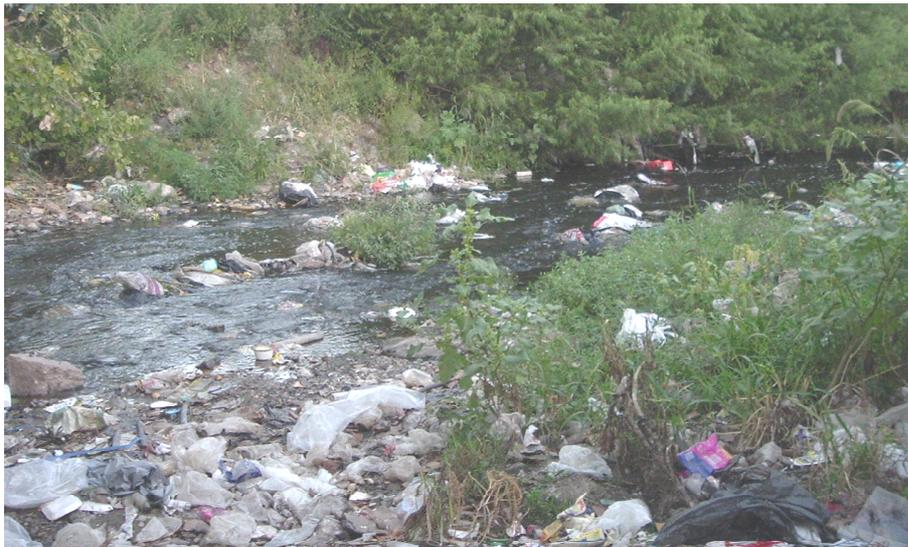
| 13 Punto: Aº Miguelete y Bvar. Aparicio Saravia | | | |

| 13 Punto: Aº Miguelete y Bvar. Aparicio Saravia | | | |
|---|---|---|---|
| <p>Observaciones: Zona urbana muy deprimida ubicada sobre el borde noroeste del Cementerio del Norte (margen izquierda del arroyo). Existe un asentamiento ubicado aguas abajo del puente sobre Aparicio Saravia contra la margen derecha, aunque no tiene construcciones directamente sobre la margen del curso. Hay muchísima basura tanto en las cabeceras del puente como bajo el mismo. Contra el paredón del Cementerio existe un basural con señales de actividad de clasificación. Al momento del relevamiento se detectó una pérdida en tubería de agua potable, que se encuentra inmersa en medio del citado basural (margen izquierda aguas abajo) (ver fotos).</p> | | | |

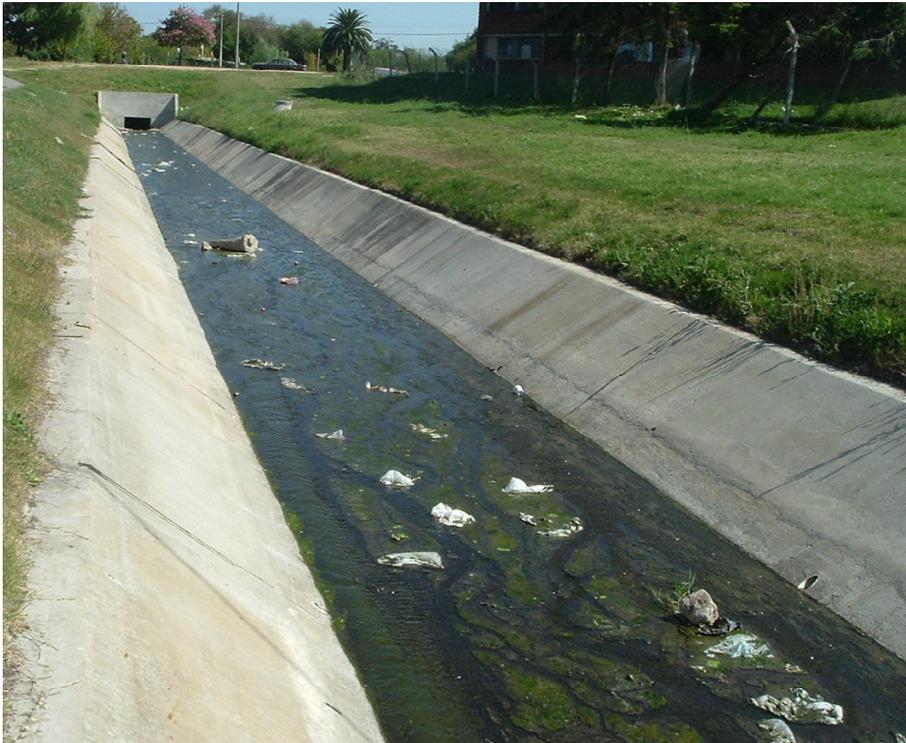
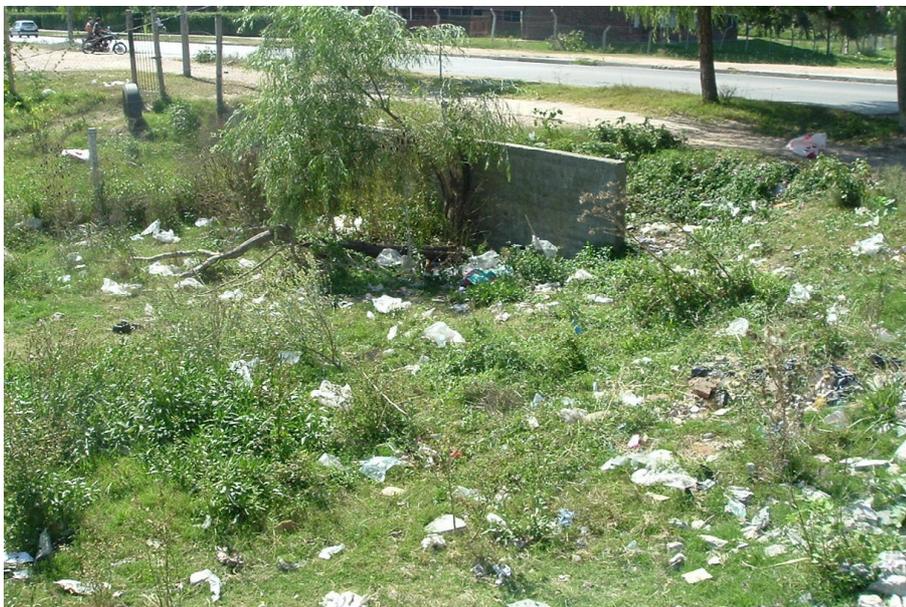
14 Punto: Cda Casavalle (ramal norte) y Avda. Pedro de Mendoza

Observaciones: Zona urbana, bastante deprimida sobre margen izquierda aguas arriba del cruce. La cañada llega como canal revestido al cruce con Pedro de Mendoza, para a partir de allí pasar a estar entubada, hasta su descarga próximo a la calle Juan Acosta. Hay una significativa deposición en el fondo de limos, con un muy bajo caudal circulante. 50 m Aguas Arriba del cruce recibe la descarga de otro canal revestido, de similares características a las de la cañada. Donde la cañada está entubada, aguas abajo del cruce, existe un basural que obstruye incluso las bocas de entrada de la cañada (ver fotos).

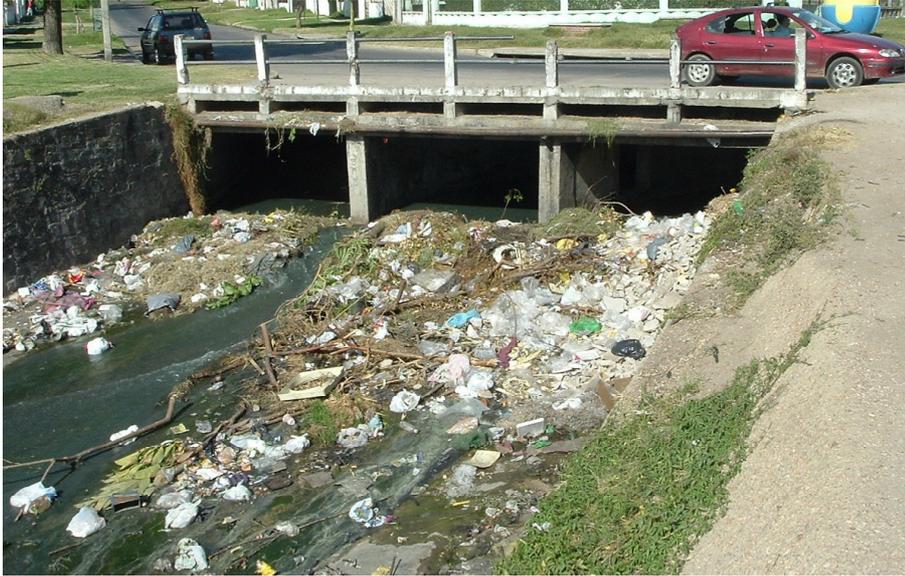
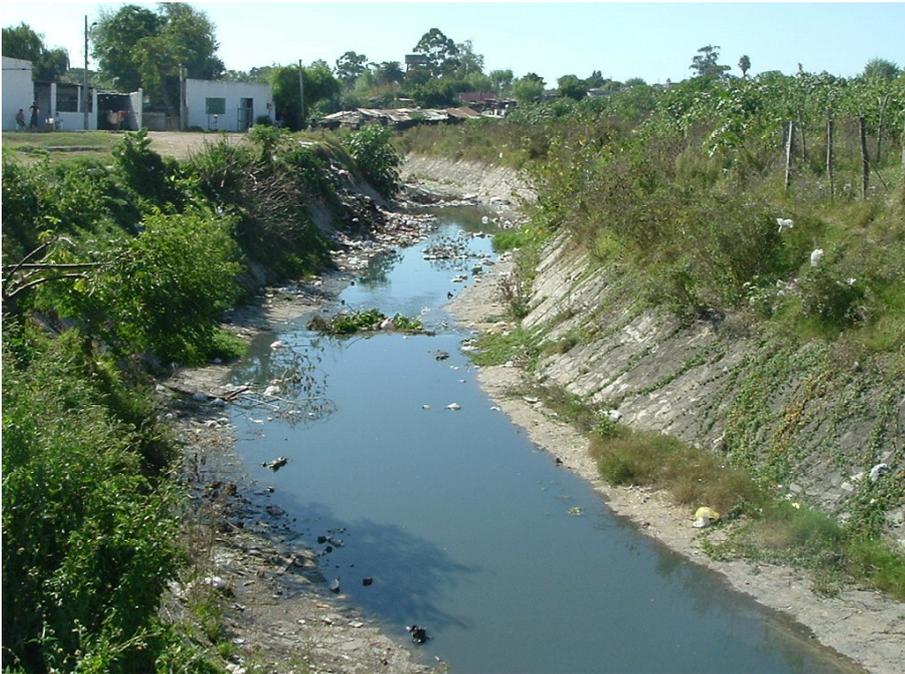
15 Punto: Cda Casavalle – Salustio y Torricelli

Observaciones: Zona urbana, ubicada sobre los comienzos de la cañada. En esta zona la cañada escurre como canal revestido, que recibe Aguas Arriba las descargas de pluviales entubadas que llegan con olor y aspecto séptico. Abundante basura depositada en la descarga de la alcantarilla (puente), que actúa como obstrucción a la misma reduciendo significativamente la sección de pasaje. Unos 100 m aguas abajo se observa asentamientos sobre ambas márgenes, con actividad de clasificación y descarte directamente sobre la cañada (ver fotos).

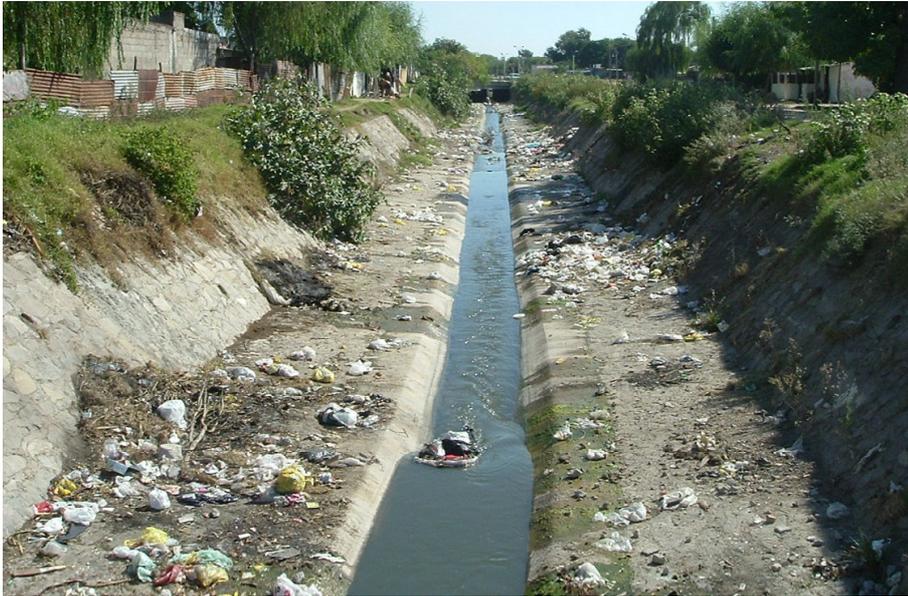
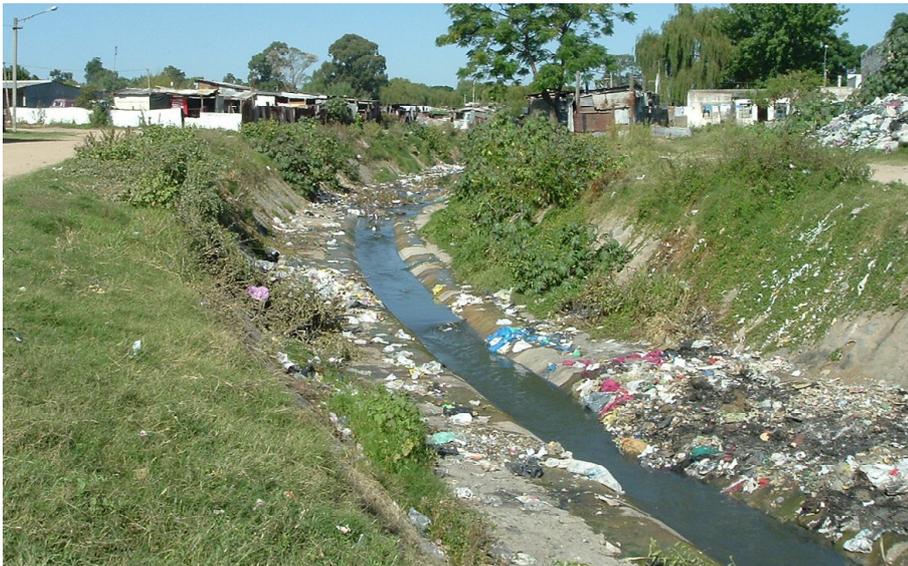
16 Punto: Cda Casavalle – Gregorio Pérez y Costanera Nº 1

Observaciones: La cañada escurre como canal revestido, a través de una zona urbana bastante deprimida, con asentamientos ubicados sobre ambas márgenes. Se observa mucha basura sobre el propio curso, que sería vertida por los propios vecinos (pese a existir servicio de recolección con frecuencia 3), algunos carritos de hurgadores que llegan hasta la zona y los abastecedores de un depósito de reciclado que se ubica inmediato al curso. Los vecinos sostienen que cuando llueve de forma abundante la basura es completamente arrastrada y el cauce queda momentáneamente limpio. En la parte del asentamiento ubicada al este del pasaje E (Aguas Arriba), la actividad vinculada a la clasificación de residuos parece ser más abundante. Allí mismo hay vestigios de quema de residuos (ver fotos).

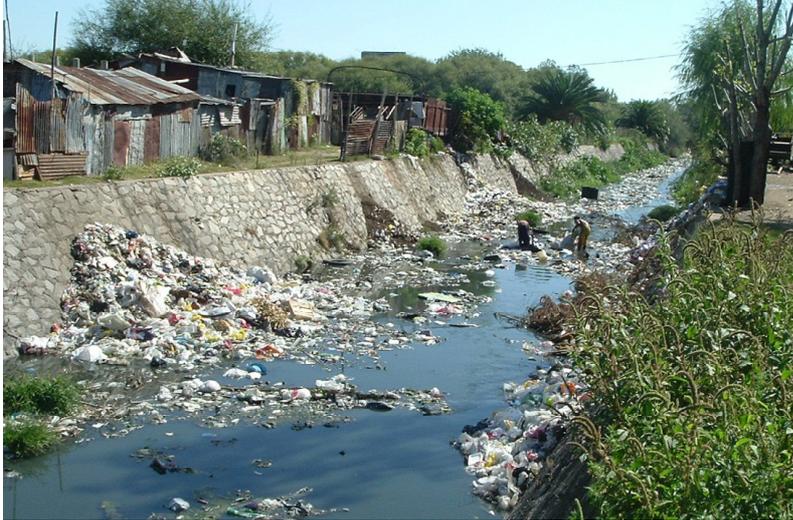
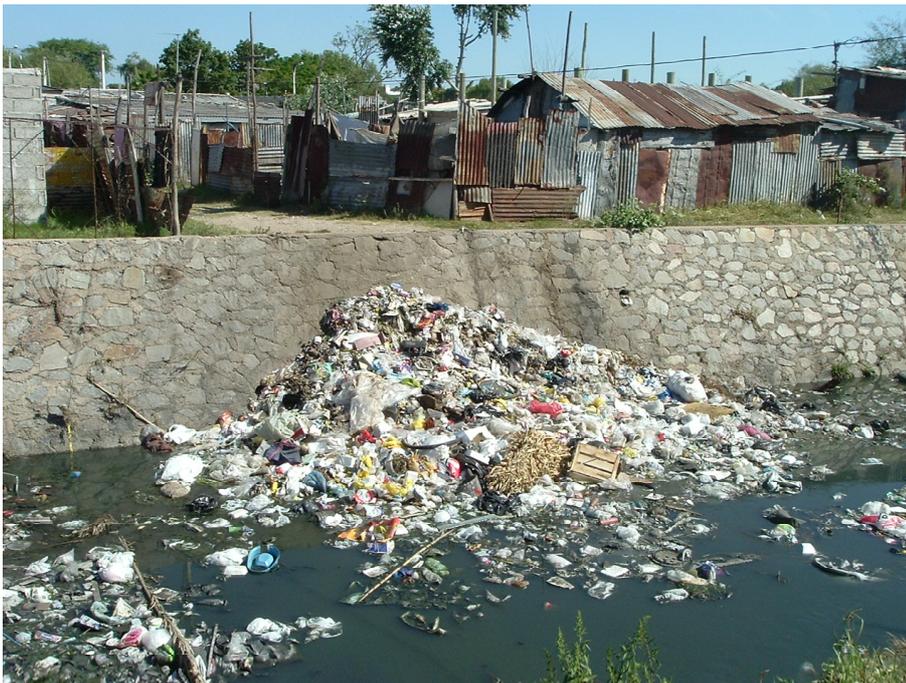
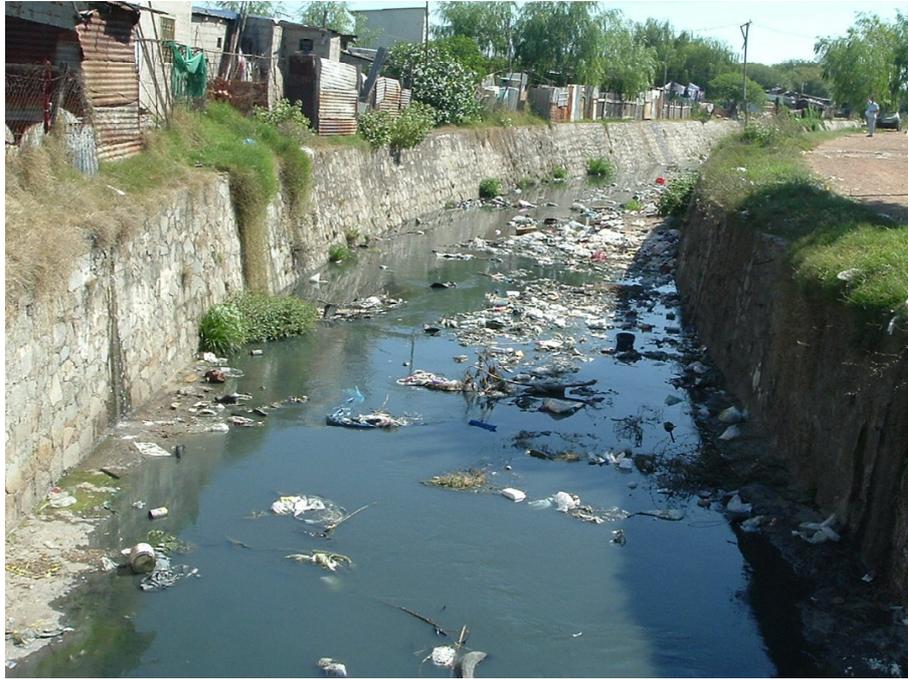
17 Punto: Cda Casavalle – Juan Acosta y Bellini

Observaciones: La cañada escurre como canal revestido, a través de una zona urbana muy deprimida, con asentamientos ubicados aguas abajo del cruce con Juan Acosta sobre ambas márgenes (calle Bellini). La cañada arriba a esta zona entubada, pero acarreando ya importante cantidad de residuos. La gran acumulación de basura hace que en una condición de estiaje, como la relevada, el agua circule por fuera de la canaleta central que posee la sección. En el asentamiento ubicado sobre ambas márgenes del curso se realiza actividad de clasificación, con volcado de los residuos excedentes directamente al cuerpo de agua. En ocasión de la visita se observó el accionar de clasificadores actuando sobre el residuo existente dentro de la cañada. Las fotos adjuntas ilustran sobre la grave condición del cuerpo de agua. Según información recabada de los propios vecinos, esta zona habría sido limpiada por la IMM hace unos 15 meses (ver fotos).

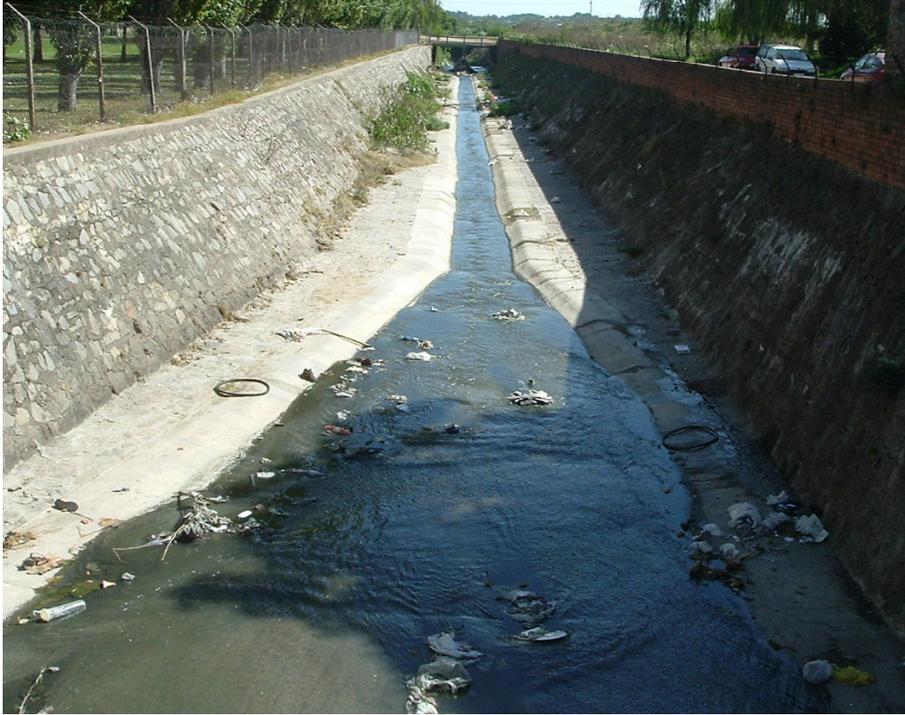
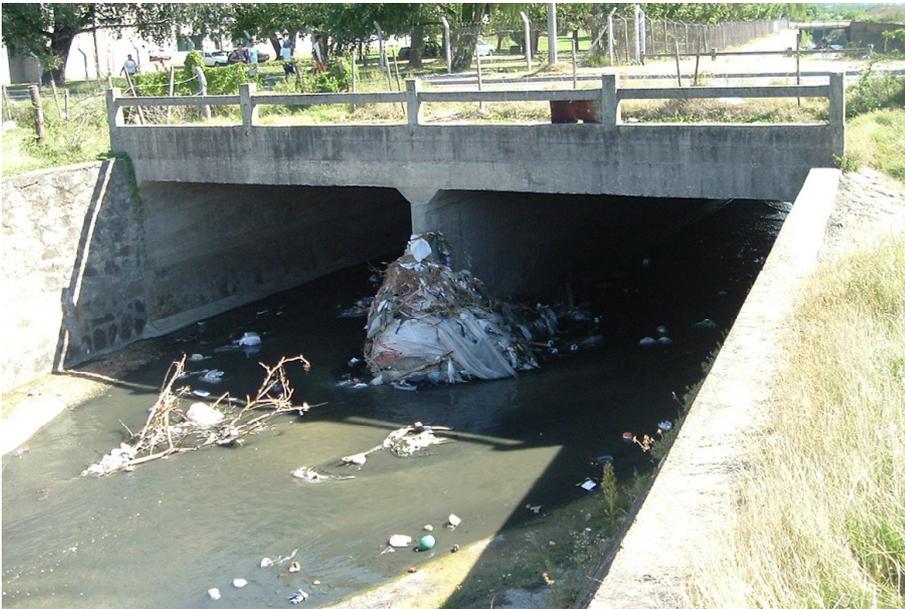
18 Punto: Cda Casavalle – Avda. San Martín

Observaciones: La cañada escurre como canal revestido, Aguas Arriba a través de una zona semi-urbana sin construcciones cercanas y aguas abajo lindera con un complejo de viviendas y un complejo industrial sobre sus márgenes derecha e izquierda respectivamente. El curso acarrea residuos, tal como se observa a través de su presencia en el fondo de la cañada y también en la acumulación que se genera en la alcantarilla bajo Avda. San Martín y en el pasaje ubicado 100 m aguas abajo de ésta. No parece ser esta una zona donde se vuelquen residuos en el curso, sino más bien una zona por donde transitan los residuos volcados aguas arriba (ver fotos).

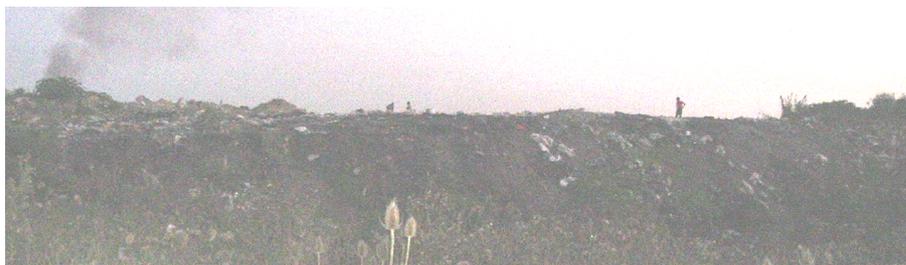
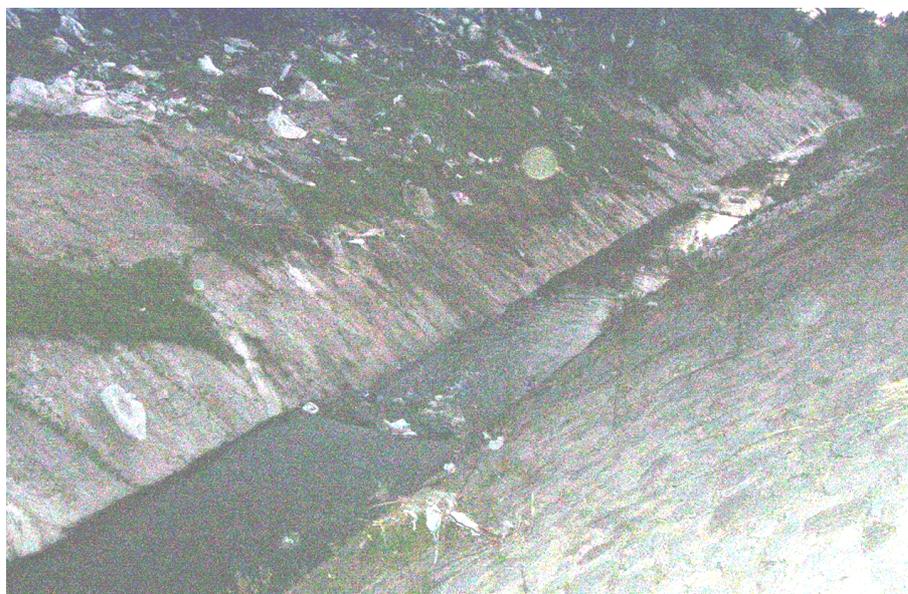
Nota: Unos 300 m aguas abajo de San Martín (pasando Av. Burgues) existe un importante basural que se extiende directamente hasta el borde de la cañada. Se trata de un predio muy extenso (centenas de metros), donde se realiza actividad de volcado de residuos y posterior clasificación y reciclado. En su borde noroeste el basural tiene un frente de aproximadamente 6 m de altura, que se apoya directamente sobre la margen izquierda del canal de la cañada que por allí escurre revestida. Existen evidencias de que dentro de ese basural se realizan actividades de quema de basura, con la consecuente generación de olores y molestias a los vecinos y el riesgo de propagación de incendio. Este basural constituye además un hábitat muy propicio para la proliferación de vectores, a la vez que provoca la degradación de la calidad de agua de la ya desmejorada cañada Casavalle por el constante flujo de lixiviados hacia la misma. En las fotografías adjuntas se puede apreciar algunas características de esta zona.

Panorámica del basural a cuyo pie escurre la cañada Casavalle (no visible). El hombre en la cima del basural da una referencia de las dimensiones del mismo.

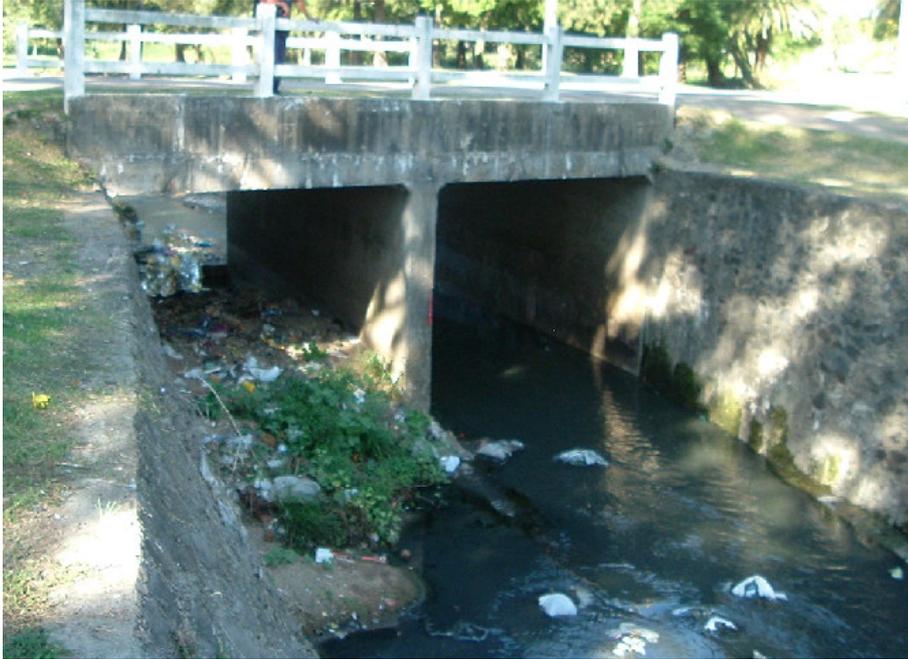
19 Punto: Cda Casavalle – Cementerio del Norte

Observaciones: La cañada escurre como canal revestido por dentro del predio del Cementerio del Norte. Pese a que recibe mantenimiento aún se observan algunos residuos en su lecho, provenientes seguramente de fuentes ubicadas Aguas Arriba, que son transportados por el flujo en ocasión de lluvias significativas (ver foto).
