ANEXO: Evaluación Sanitaria de Cursos de Agua

Plan Director de Residuos Sólidos de Montevideo y Área Metropolitana

PROGRAMA DE SANEAMIENTO DE MONTEVIDEO Y AREA METROPOLITANA
TERCERA ETAPA SUBPROYECTO - B

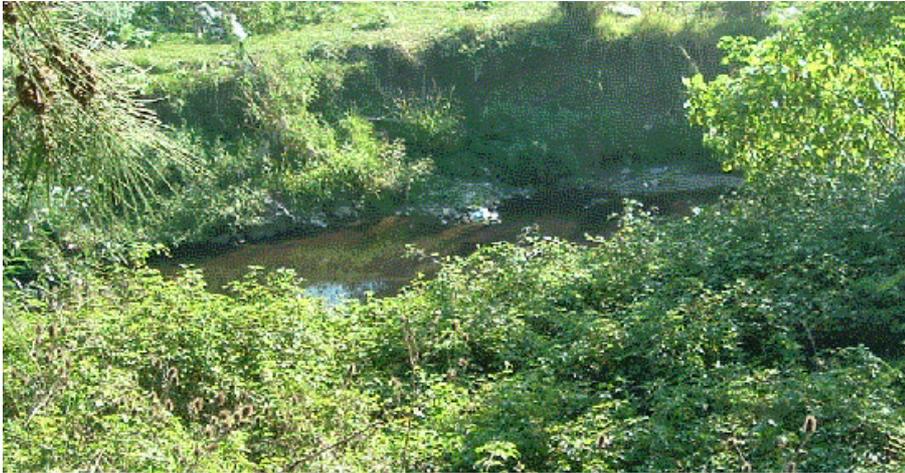
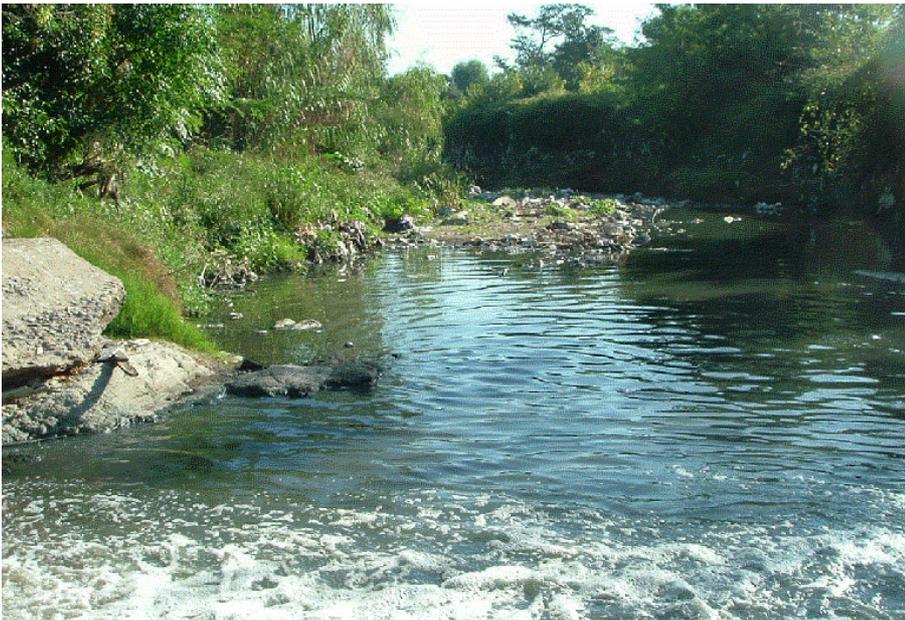
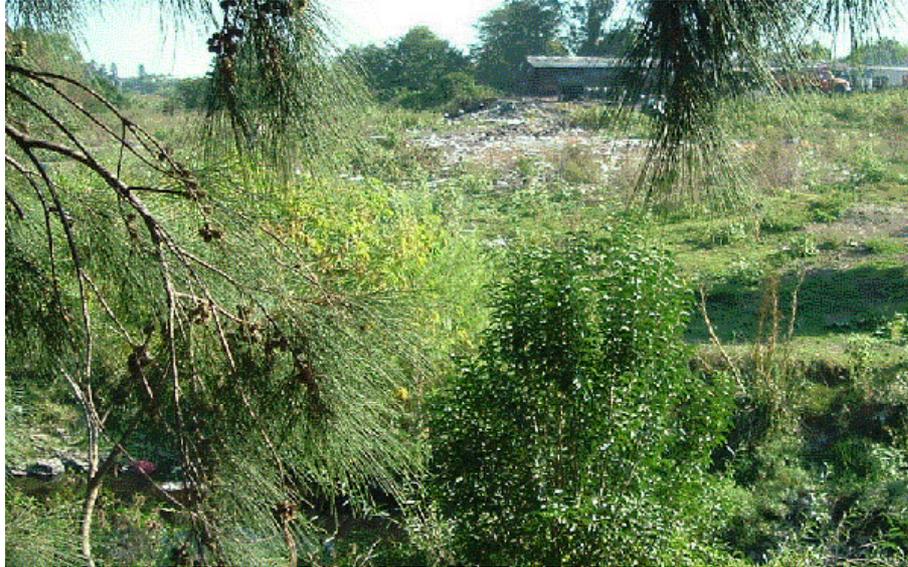
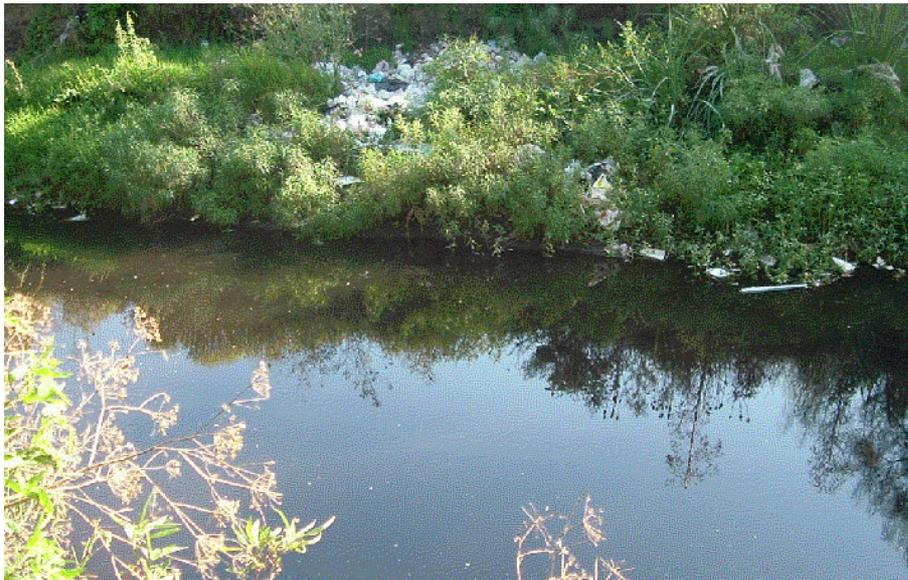
| 20 Punto: Aº Miguelete y Cda Casavalle – Cementerio del Norte | | | |

| 20 Punto: Aº Miguelete y Cda Casavalle – Cementerio del Norte | | | |
|--|---|---|---|
| <p>Observaciones: Sobre el borde oeste del predio del Cementerio del Norte el arroyo Miguelete recibe el aporte de la cañada Casavalle. Se trata de una zona alejada del área de mayor actividad dentro del Cementerio y de difícil acceso por lo frondoso de la vegetación existente. Sobre margen izquierda (dentro del Cementerio) existen varios focos de basural, donde habitualmente se queman residuos provenientes en su mayoría, aunque no exclusivamente, de actividades de poda. Sobre margen derecha existen algunas viviendas precarias, cuyo moradores parecen dedicarse al reciclado de residuos y la cría de chanchos, donde se encuentran basurales significativos. Se pudo apreciar resaca de residuos transportados en ocasión de alguna lluvia importante hasta más de 3 metros respecto del fondo del curso. Inmediatamente aguas abajo de la descarga de la cañada Casavalle existe una zona donde se ha producido deposición de escombros, que colabora a retener parte de la basura transportada por el curso (ver foto).</p> | | | |

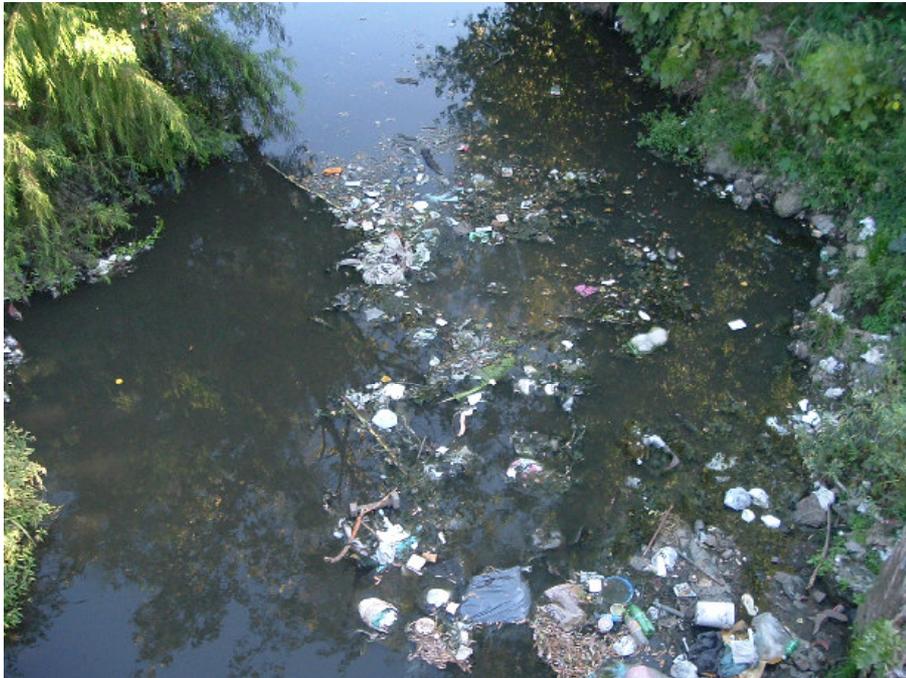
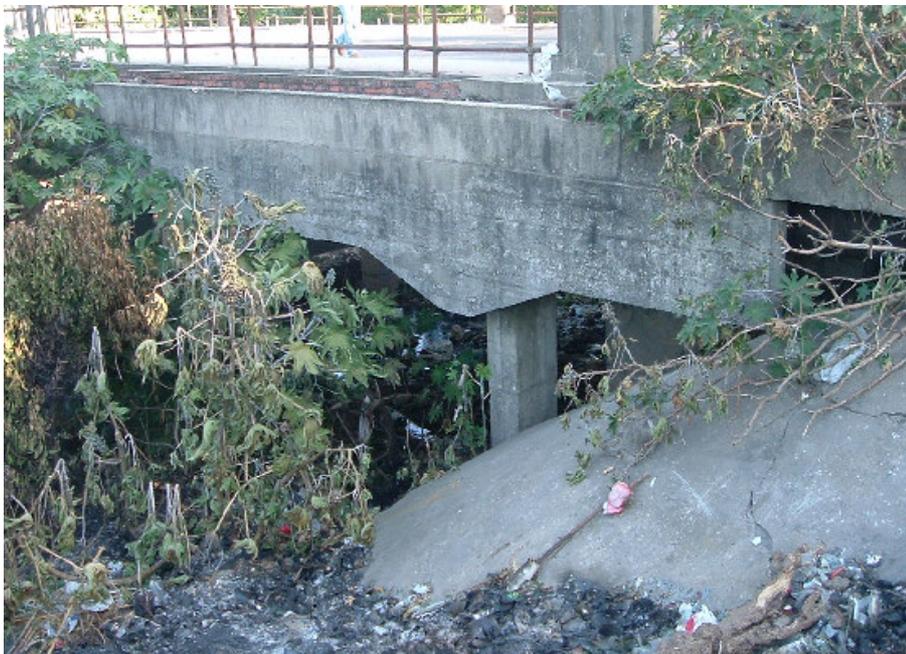
| 21 Punto: Aº Miguelete y José Ma. Silva | | | |

| 21 Punto: Aº Miguelete y José Ma. Silva | | | |
|---|---|---|---|
| <p>Observaciones: Zona urbana, muy deteriorada, sobre el borde suroeste del Cementerio del Norte a unos 150 m aguas abajo de la descarga de la cañada Casavalle. Importantes basurales sobre las cabeceras del puente y a pocos metros de éste, con vestigios de quema de residuos. Sobre margen derecha Aguas Arriba existe una volqueta que mayormente se utiliza para quemar residuos. El curso acarrea bastante basura, a la cual se agrega la que vierte en esta zona, ya bien por los basurales o por alguna actividad de clasificación que se realiza sobre sus márgenes. La frondosa vegetación de sus márgenes colabora en la retención de significativas cantidades de residuos contra las márgenes del curso (ver fotos).</p> | | | |

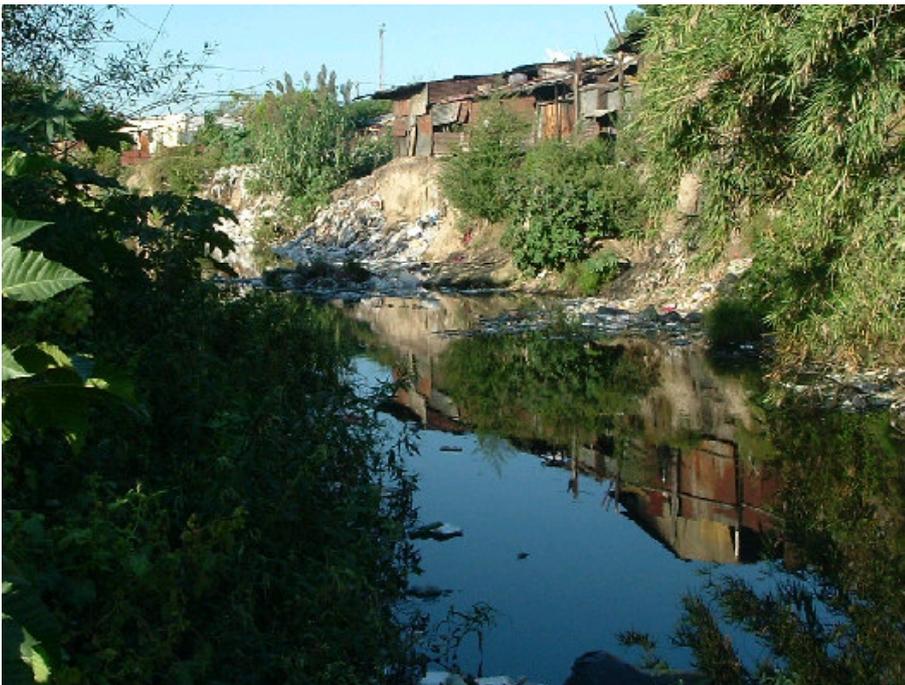
| 22 Punto: Aº Miguelete y Elba | | | |

| 22 Punto: Aº Miguelete y Elba | | | |
|--|---|---|---|
| <p>Observaciones: Zona urbana, muy deteriorada, con asentamientos bordeando ambas márgenes del curso desde José Ma. Silva casi hasta Bvar. Batlle y Ordóñez. La mayor parte de la población en la zona se dedica a la clasificación y reciclado de residuos, existiendo también actividad de cría de chanchos fundamentalmente sobre margen izquierda. Sobre margen derecha, pese a que existe servicio de recolección de ONG, igualmente se aprecia volcado de residuos sobre el curso. Se aprecian numerosos autos abandonados y quemados contra la margen del arroyo, donde la abundante vegetación dificulta en algo la circulación. La posición relativa de las construcciones linderas al arroyo orientan a pensar que existen problemas de inundación ante eventos importantes de precipitación (ver fotos).</p> | | | |

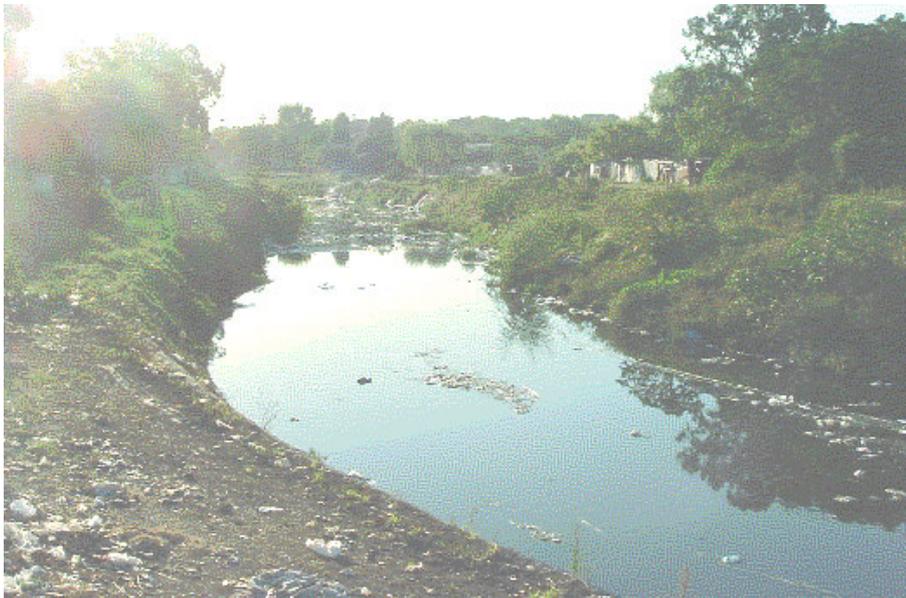
23 Punto: Aº Miguelete y Bvar. Batlle y Ordóñez

Observaciones: Zona urbana, muy deteriorada, con asentamientos que se dedican mayormente a la clasificación y reciclado de residuos bordeando ambas márgenes del curso. Se aprecia volcado de descartes de la clasificación directamente sobre el curso de agua. Se produce acumulación de residuos bajo el puente que paulatinamente va allí obstruyendo la muy abundante sección de pasaje (ver fotos).

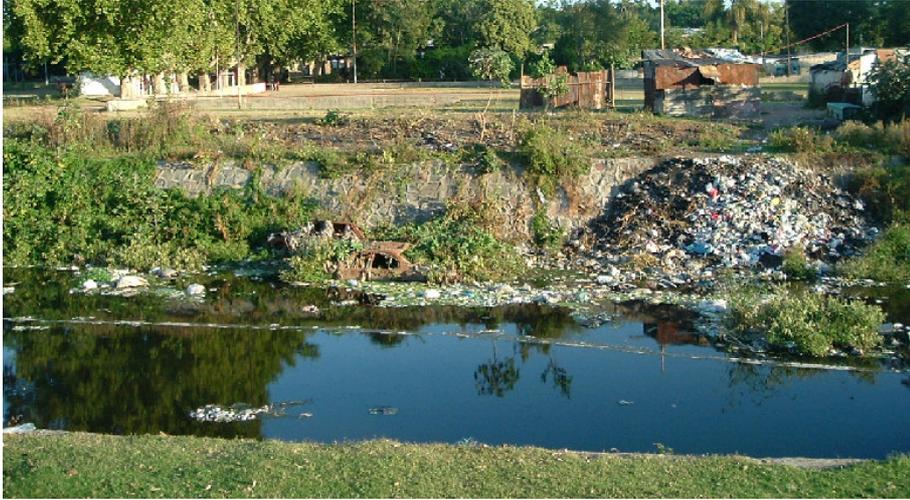
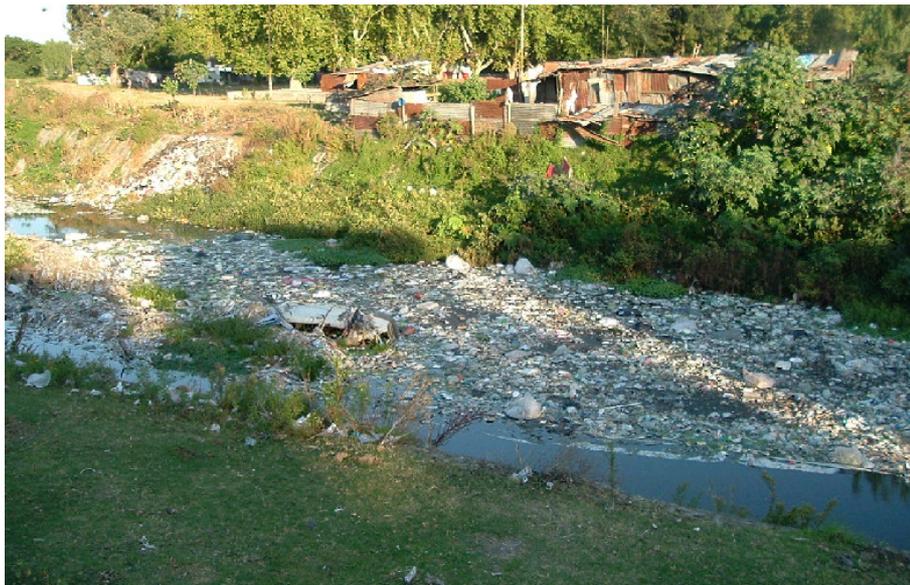
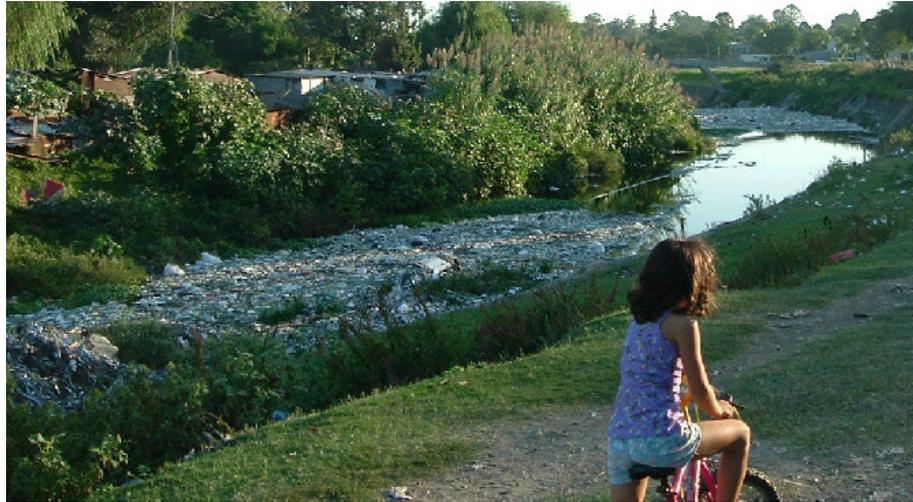
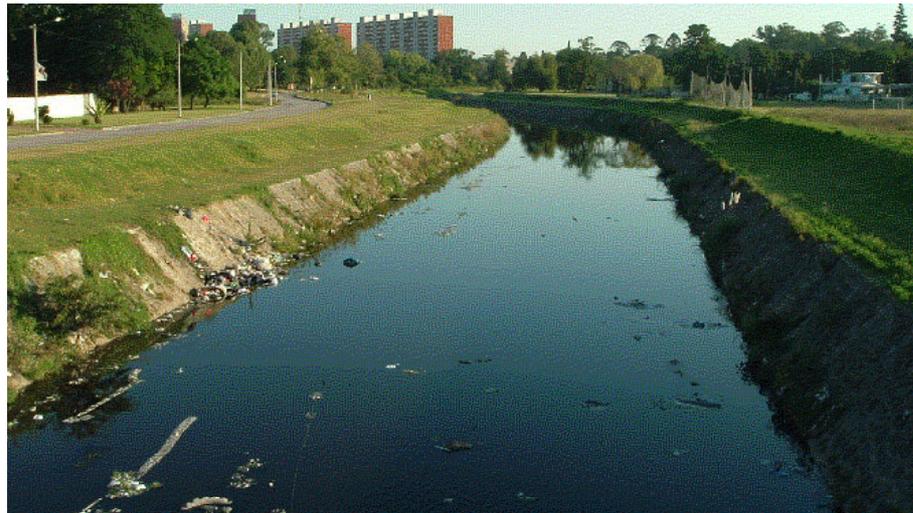
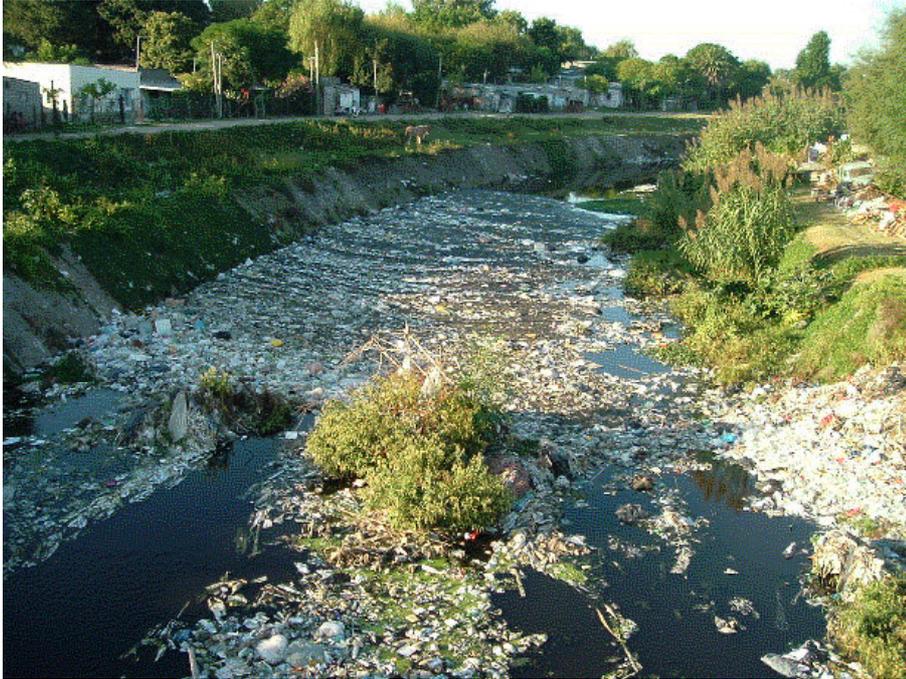
Observaciones: Zona urbana donde existe un puente peatonal sobre la calle Trápani. Se distinguen muy claramente dos zonas: la de Aguas Arriba (muy deteriorada y con asentamientos que se dedican mayormente a la clasificación y reciclado de residuos bordeando ambas márgenes del curso) y la de aguas abajo (parque lineal contra el arroyo, en aceptable estado de conservación). Ambas zonas están separadas por un pequeño represamiento, que actúa reteniendo basura. Aguas Arriba del puente hay dos zonas de varias decenas de metros de longitud, separadas entre sí unos 70 m, donde la basura (residuos plásticos) cubren superficialmente toda la sección del curso, generando un muy fuerte impacto visual¹. Se observó actividad de descarte de clasificación desde las márgenes directamente sobre el curso de agua, así como también el alije de pequeños volúmenes de residuos desde el propio puente. Todo el tramo desde José Ma. Silva hasta Trápani parece ser destinatario de coches abandonados, la mayor parte de las veces quemados, llegándose a observar en ocasión de este relevamiento un número superior a la docena de vehículos allí fondeados (ver fotos).

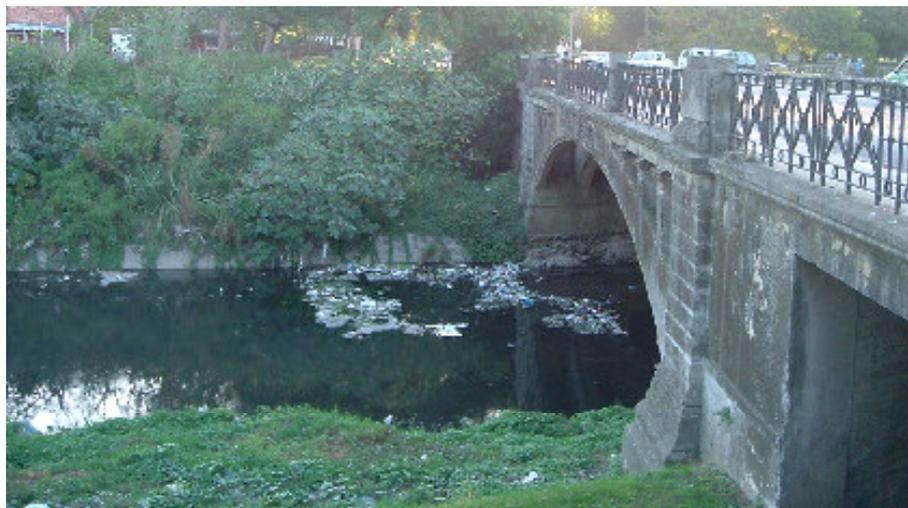
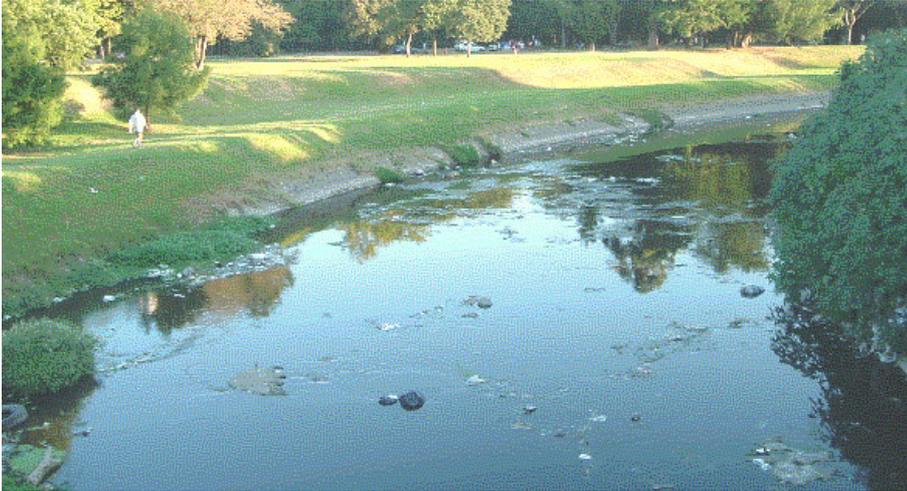
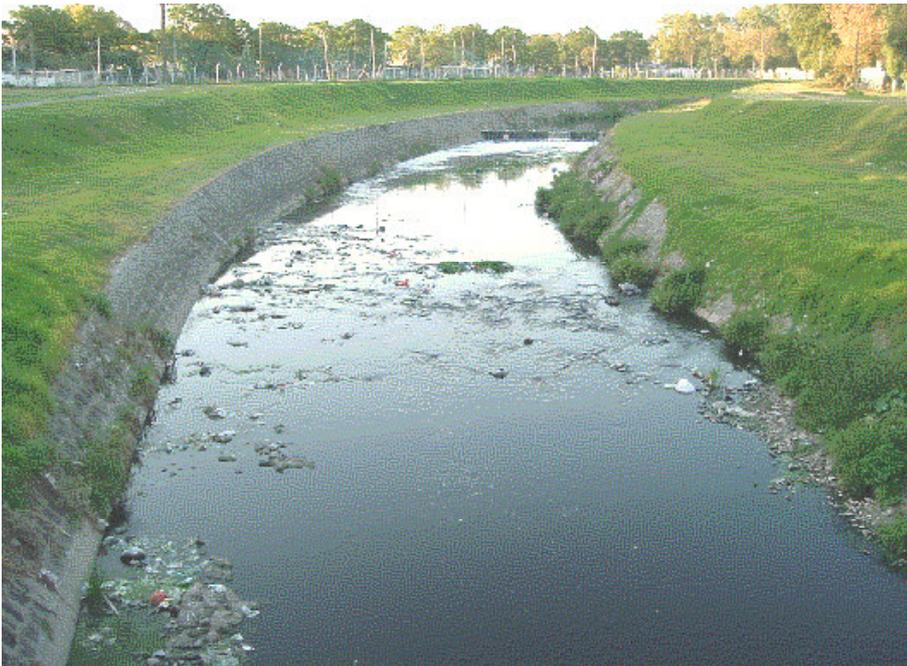
25 Punto: Aº Miguelete y Avda. Luis A. de Herrera

Observaciones: Zona urbana con del desarrollo de un parque lineal sobre ambas márgenes del curso. Es una zona donde existe mantenimiento de jardinería por lo que no se observan residuos fuera del propio curso de agua, que son los transportados por la corriente. Puntualmente debajo del puente se produce una mayor acumulación de residuos, debido a la afectación en el flujo de agua que genera el propio puente. En esta zona a lo largo del curso existen pequeños umbrales de mampostería, que hacen las veces de vertederos reteniendo parte de los residuos transportados por el flujo (ver fotos).

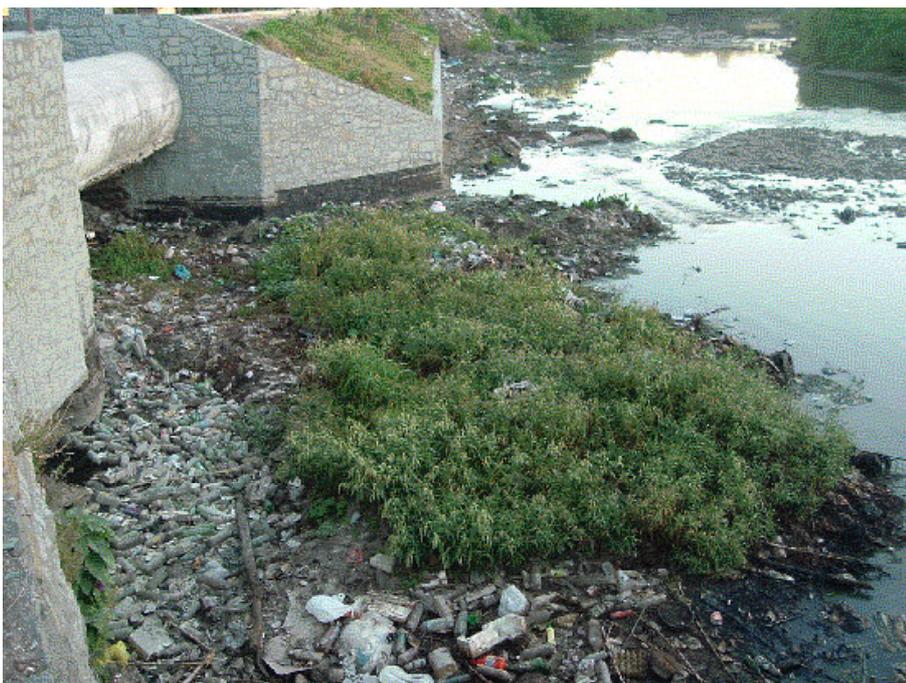
| 26 Punto: Aº Miguelete y Coraceros | | | |

| 26 Punto: Aº Miguelete y Coraceros | | | |
|--|---|---|---|
| <p>Observaciones: Zona urbana de pasado fuertemente industrial, que actualmente está muy deteriorada por el cierre de la actividad fabril y el advenimiento de asentamientos irregulares dentro de esos predios. Existe un pequeño dique de mampostería, que restringe la normal circulación del agua. Dicho dique actúa reteniendo Aguas Arriba de él una buena cantidad de residuos que provienen principalmente de la descarga de basura que se produce en el puente de Uruguayana, en tanto aguas abajo del mismo existe una importante acumulación de restos plásticos. Existen asentamientos, fundamentalmente sobre margen derecha que clasifican residuos directamente sobre la margen del curso. El impacto visual de la retención de basura y plásticos es bastante fuerte. Sobre margen izquierda existe una reciente construcción vinculada al sistema de saneamiento de la ciudad, pero que parece no estar aún operativa (ver fotos).</p> | | | |

Detalle de la acumulación de residuos sobre margen izquierda

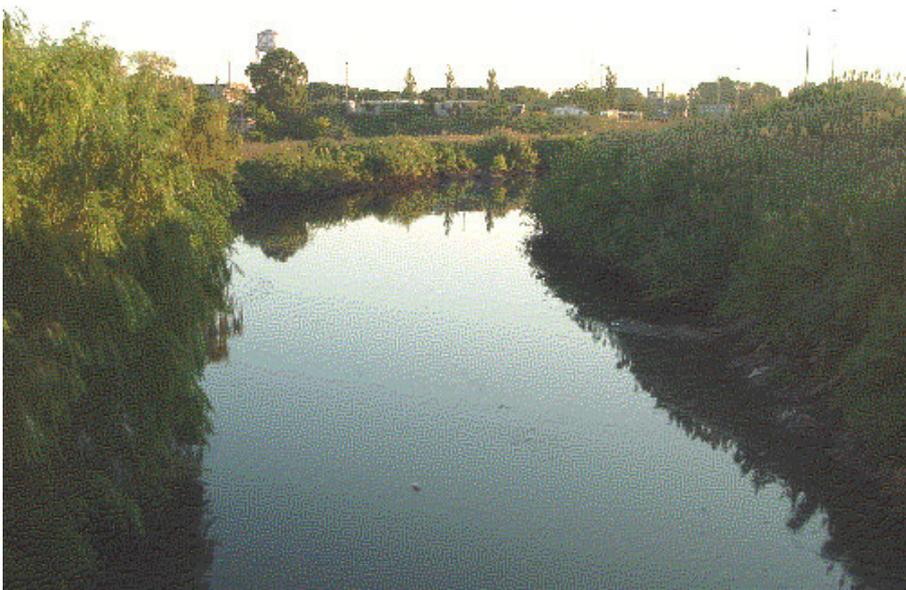
| 27 Punto: Aº Miguelete y Conciliación | | | |

| 27 Punto: Aº Miguelete y Conciliación | | | |
|--|---|---|---|
| <p>Observaciones: Zona urbana de pasado fuertemente industrial, actualmente muy deteriorada por el cierre de la actividad fabril. Hay un importante asentamiento dentro del predio de la ex-LAISA pero que no parece ejercer una alta presión directa sobre el curso de agua. En la propia cabecera izquierda del puente (aguas abajo) hay un basural de medianas proporciones. El curso no tiene demasiada basura en el fondo, aunque se destaca la importante cantidad de material en suspensión que transporta. La vegetación existente contra las márgenes colabora en la retención de los residuos que llegan hasta ellas (ver fotos).</p> | | | |

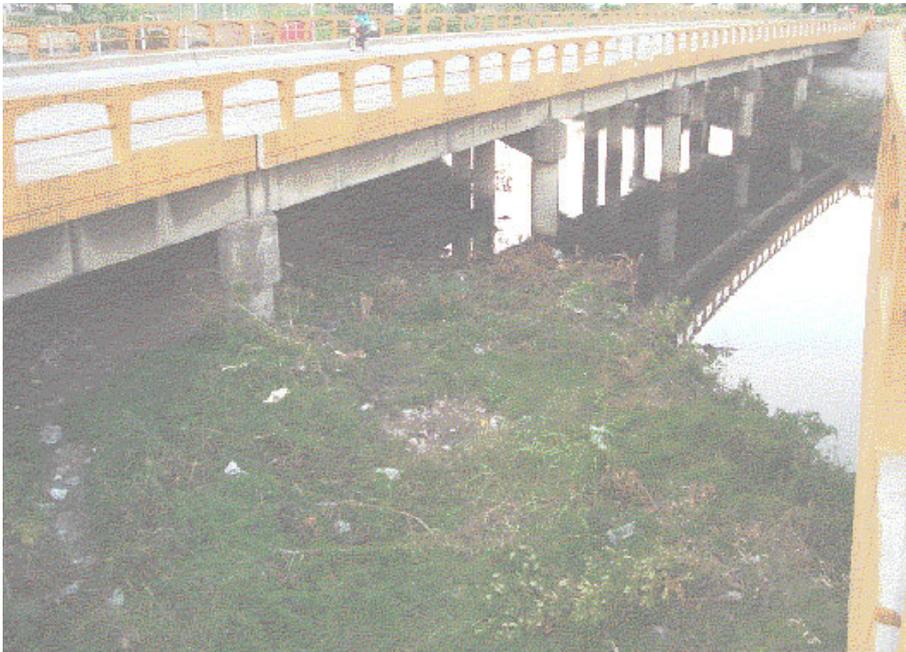
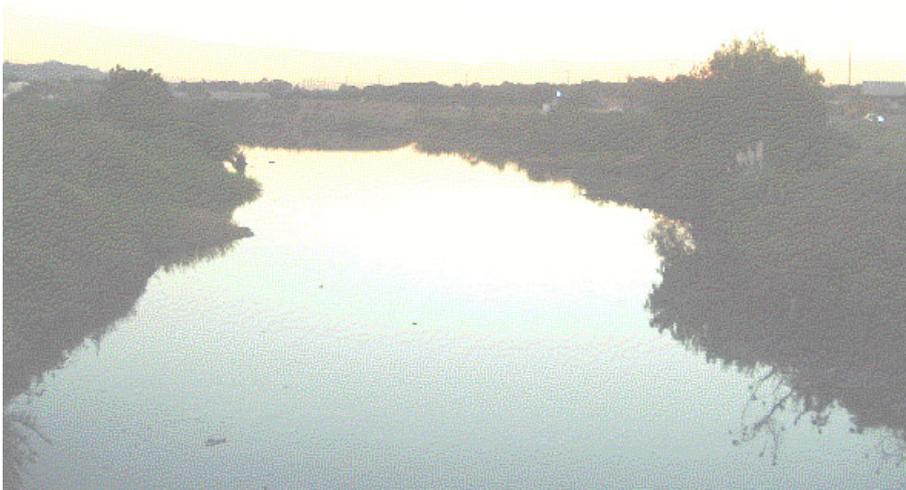
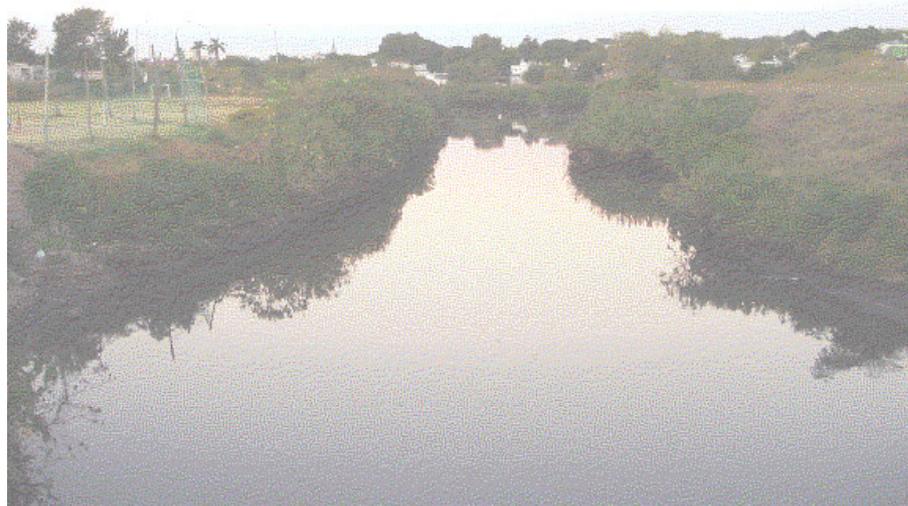
| 28 Punto: Aº Miguelete y Accesos Ruta 1 | | | |

| 28 Punto: Aº Miguelete y Accesos Ruta 1 | | | |
|---|---|---|---|
| <p>Observaciones: Esta zona está caracterizada por la presencia de una muy importante vía de tránsito de alta velocidad, con puente doble, con su correspondiente zona de seguridad donde no se encuentran construcciones. Esta condición además hace que el tránsito peatonal por la zona sea muy limitado, estando vedada incluso la circulación con carros o similares. No se aprecia cantidad significativa de basura ni en el curso ni en sus adyacencias, tan solo vestigios de la resaca de algunas bolsas en su margen, aunque nuevamente se destaca la importante cantidad de material en suspensión que transporta, así como el fuerte color del agua (ver fotos).</p> | | | |

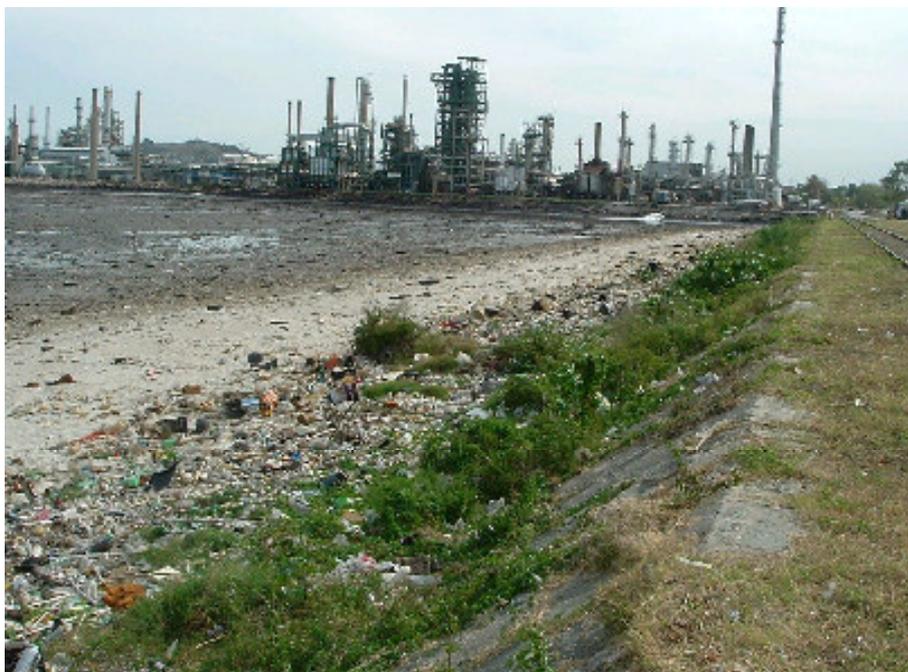
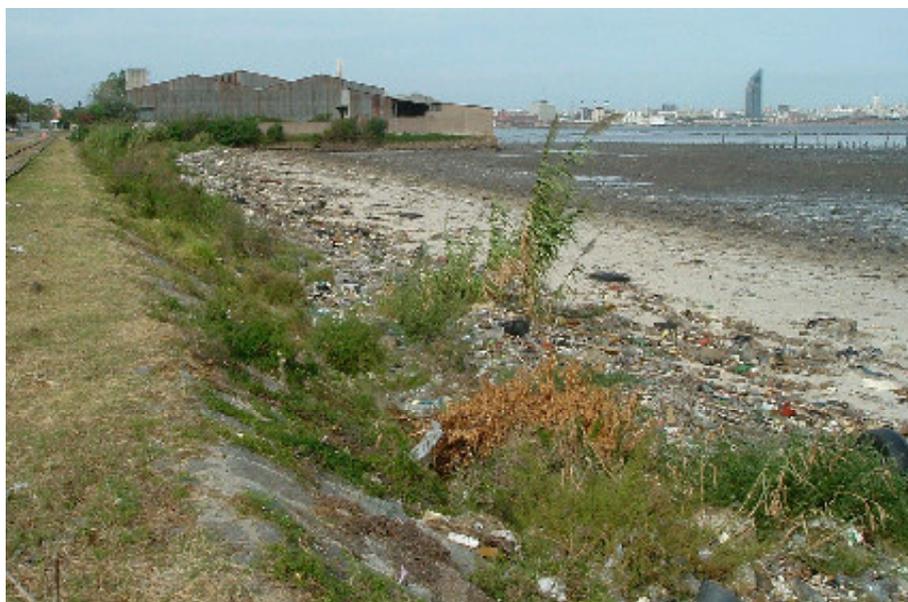
29 Punto: Aº Miguelete – desembocadura sobre Playa Capurro

Observaciones: La zona de Playa Capurro tiene especial relevancia en el análisis por ser el lugar donde quedan depositados la mayor parte de los residuos que descarga el arroyo Miguelete en la Bahía de Montevideo. Es una zona muy desmerecida por la presencia de la refinería de ANCAP, y actualmente ha perdido completamente su funcionalidad como playa debido a las obras viales realizadas en su entorno y fundamentalmente a la enorme acumulación de residuos que presenta sobre su zona de playa. La muy baja circulación existente en esa zona de la Bahía hace que la mayor parte de los sólidos que transporta el arroyo se depositen al ingresar en la expansión de flujo que provoca la desembocadura del arroyo. A la presencia de residuos se agrega la descarga de efluentes de la propia refinería de ANCAP. Si bien es una zona de reducida circulación vial y peatonal, el impacto estético dado por la condición que presenta esta playa es muy fuerte (ver fotos).

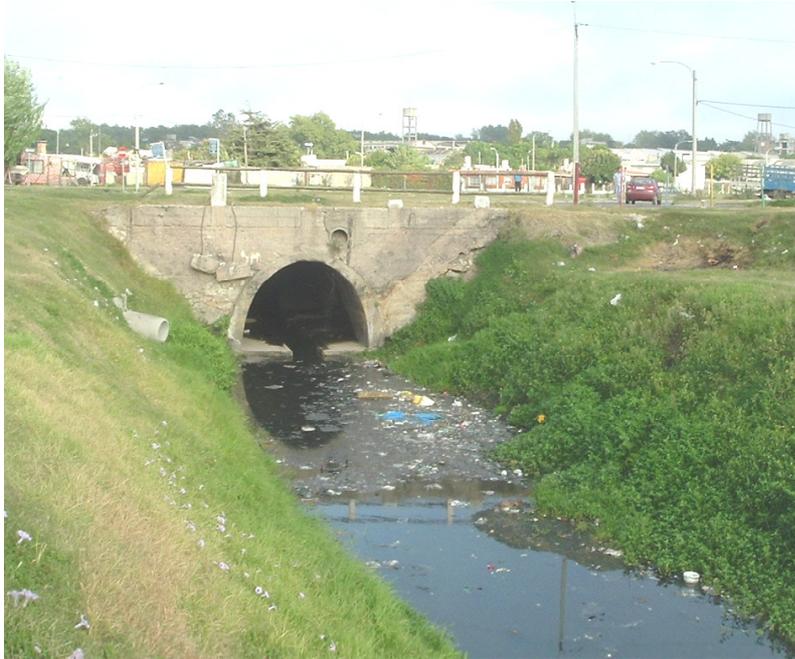
Aº Malvín e Isla de Gaspar

| 1 Punto: Aº Malvín e Isla de Gaspar | | | |
|--|---|---|---|
| <p>Observaciones: Nacientes del Aº Malvín en una zona urbanizada al oeste de Malvín Norte. Aguas abajo de la calle Isla de Gaspar, el arroyo comienza a desarrollarse a cielo abierto mientras que Aguas Arriba está entubado. Se observan residuos dentro del arroyo y en menor medida también sobre sus márgenes. Son evidentes los esfuerzos por mejorar el entorno inmediato al puente, creando una plaza cercada en la zona donde antes existía un importante basural y colocando cartelera que advierte sobre no arrojar residuos en la zona. (ver foto).</p> | | | |

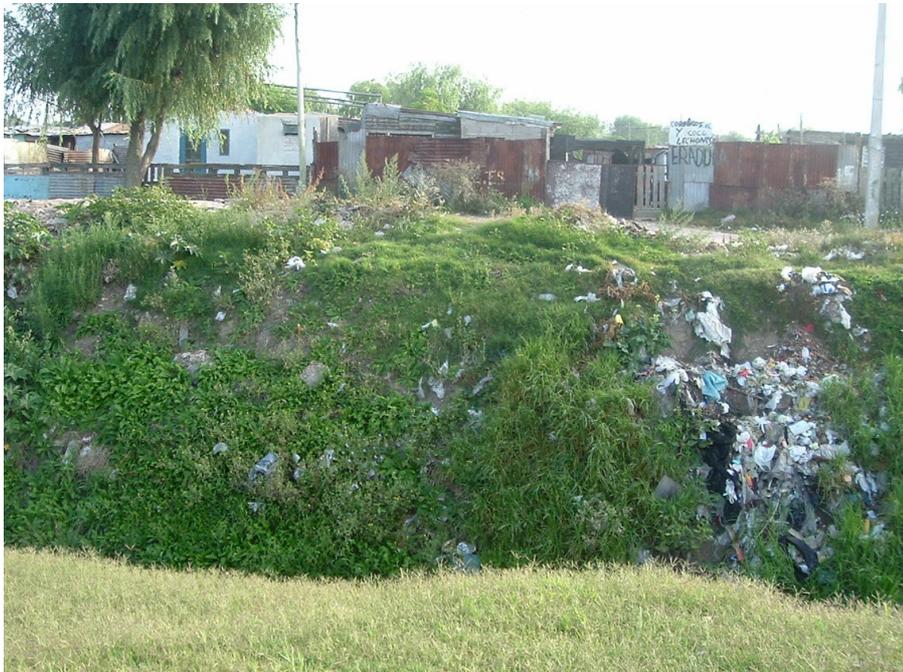
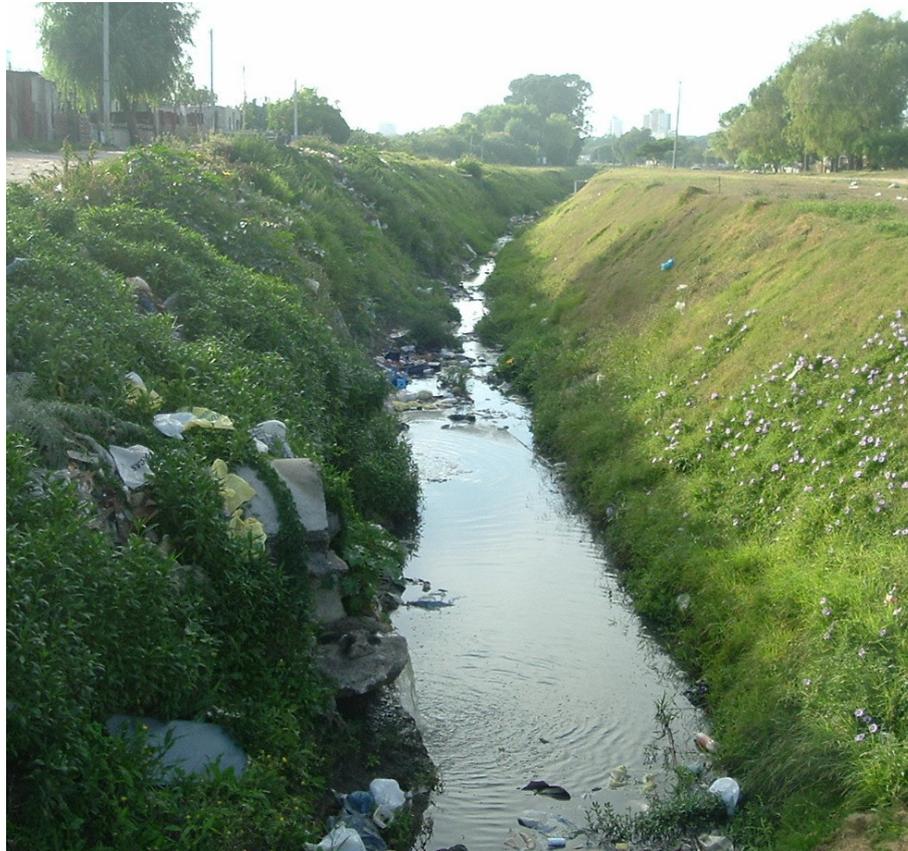
| 2 Punto: Aº Malvín y Santander | | | |

| 2 Punto: Aº Malvín y Santander | | | |
|---|---|---|---|
| <p>Observaciones: Comienza a empeorar la situación del arroyo, presumiblemente por la presencia de una importante receptoría de material reciclable o depósito de clasificadores. Se observa un aumento en la cantidad de basura dentro del curso de agua y también sobre sus márgenes fundamentalmente en la izquierda. Sobre la margen izquierda aguas abajo se encuentra un asentamiento (Emilio Boix y Merino) cuyos moradores realizan actividad de clasificación directamente sobre el curso de agua. (ver fotos).</p> | | | |

Basural sobre margen izq. aa de Santander

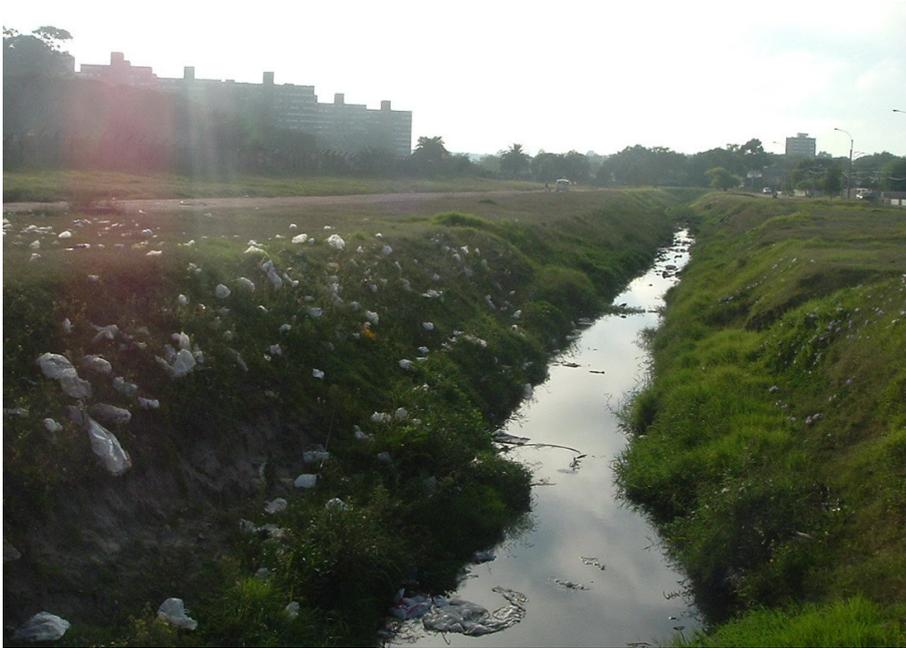
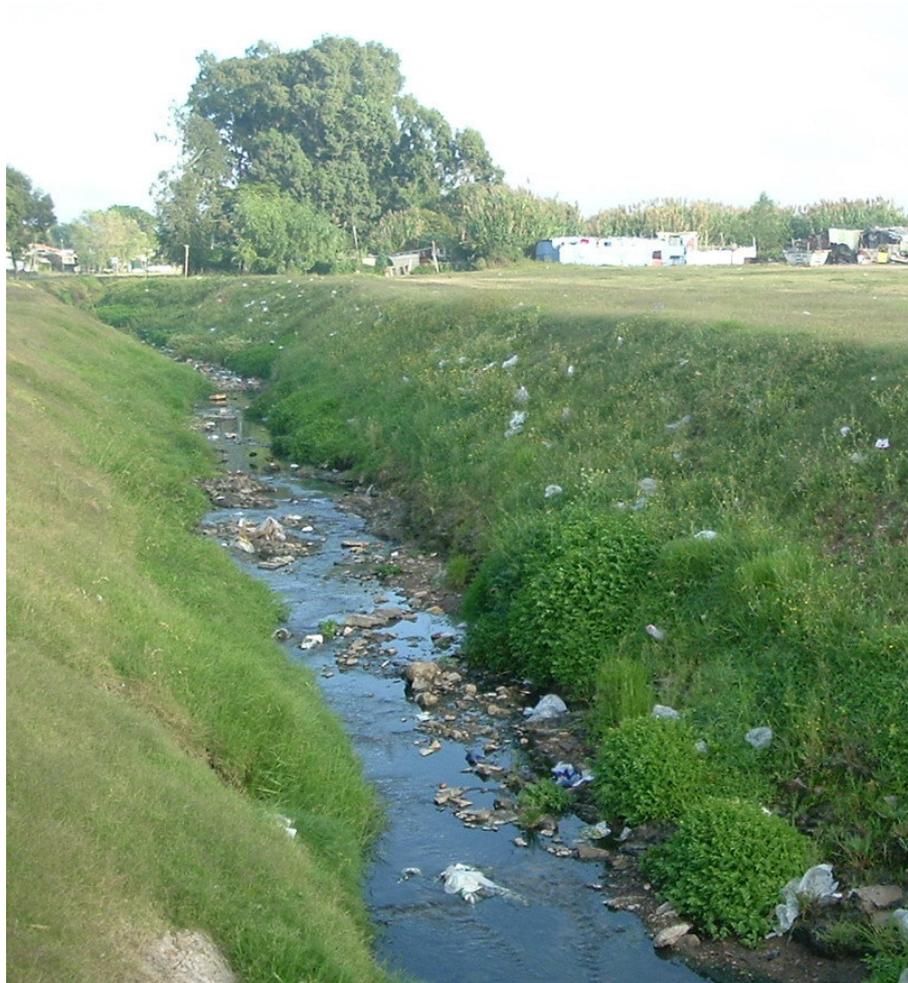
| 3 Punto: Aº Malvín y Mataojo | | | |

| 3 Punto: Aº Malvín y Mataojo | | | |
|--|---|---|---|
| <p>Observaciones: El arroyo escurre por una zona con viviendas regulares sobre margen su margen derecha y un asentamiento sobre margen izquierda Aguas Arriba del cruce. Existen algunos basurales en el entorno, que son fuente de la abundante cantidad de residuos transportados por viento hasta las márgenes del curso. Dentro del lecho se observa basura, con significativa presencia de escombros y restos pétreos (ver fotos).</p> | | | |

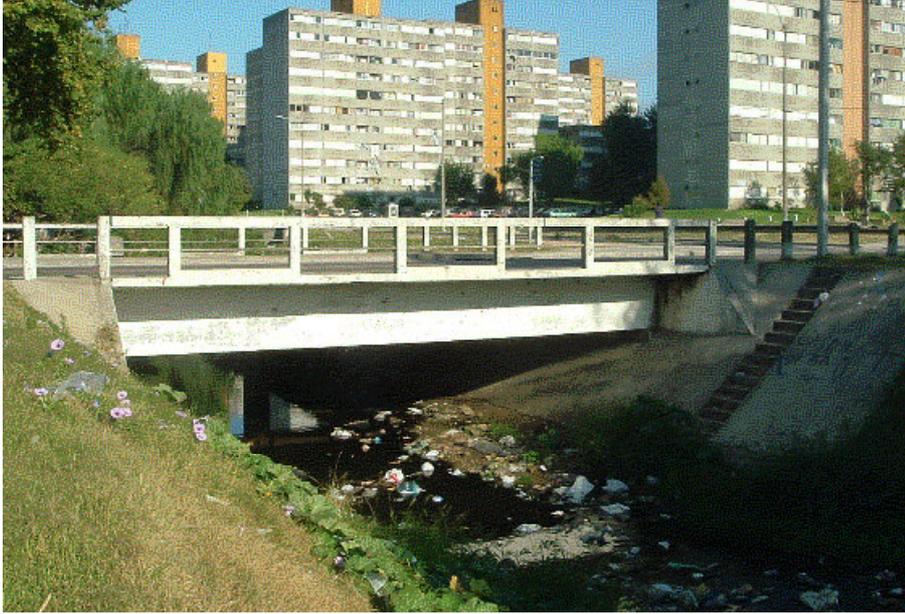
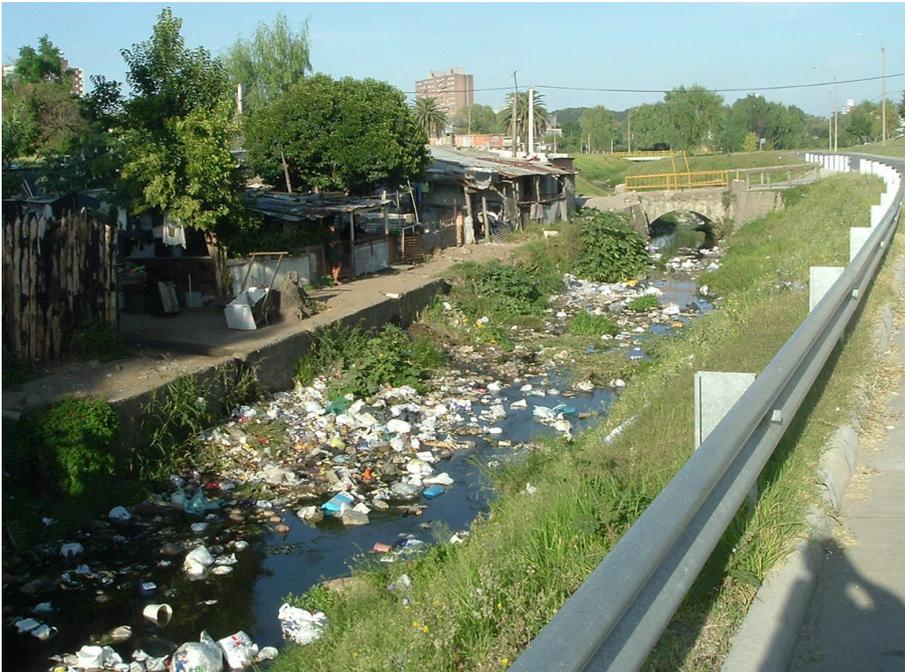
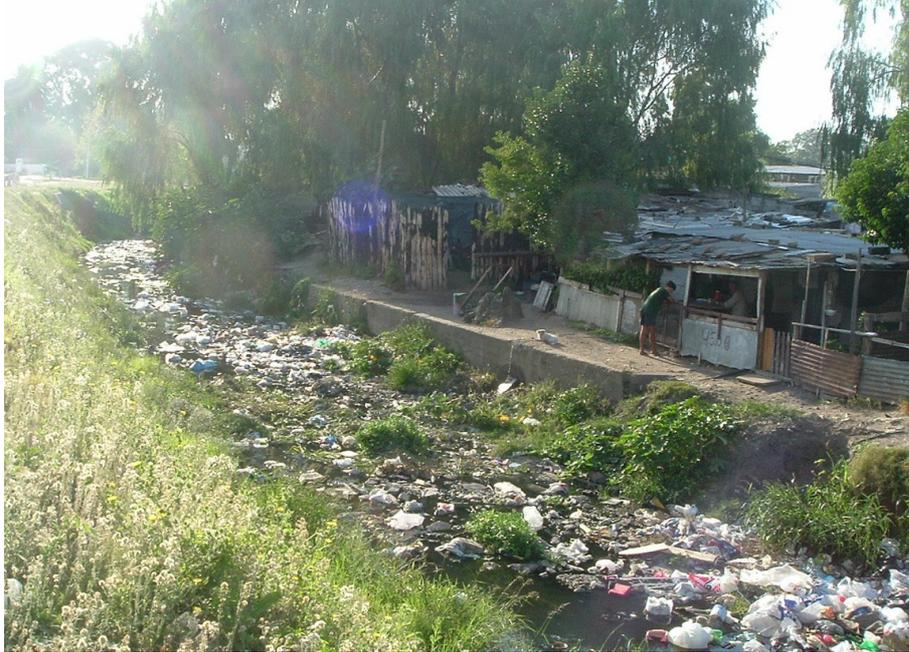
| 4 Punto: Aº Malvín e Hipólito Irigoyen | | | |

| 4 Punto: Aº Malvín e Hipólito Irigoyen | | | |
|---|---|---|---|
| <p>Observaciones: Muy abundante basura dentro del curso, derivada de la presencia de un asentamiento que se extiende sobre margen derecha por unos 100 m desde Hipólito Irigoyen hacia Aguas Arriba, donde es evidente la actividad de descarte directamente sobre el curso de agua. La acumulación de residuos contra el puente y dentro del arroyo hace que se sucedan eventos de inundación, según los vecinos, con una periodicidad anual. Este hecho se mejoró, según lo manifestado por la IMM, luego de trabajos realizados en ese tramo con posterioridad a los cuales no hubieron denuncias de inundaciones. Unos 10 m Aguas Arriba del puente sobre Hipólito Irigoyen existen dos pequeños escalones contra los que se retiene la basura, donde también se aprecia una significativa cantidad de escombros. Unos 100 m aguas abajo de Hipólito Irigoyen, por Concepción del Uruguay sobre margen izquierda, se encuentra otro importante asentamiento que también tiene actividad de clasificación directamente sobre el arroyo y por tanto deteriora fuertemente su calidad estética. La IMM sostiene que otro factor que deteriora el arroyo es la descarga de residuos domiciliarios y de excedentes de poda en las proximidades de la calle Espuelita 400 m aguas abajo de Hipólito Irigoyen. (ver fotos).</p> | | | |

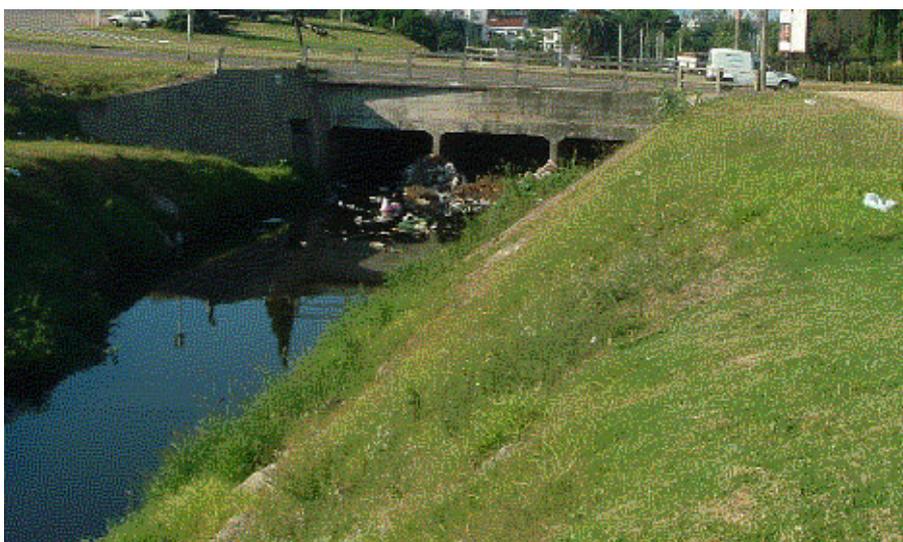
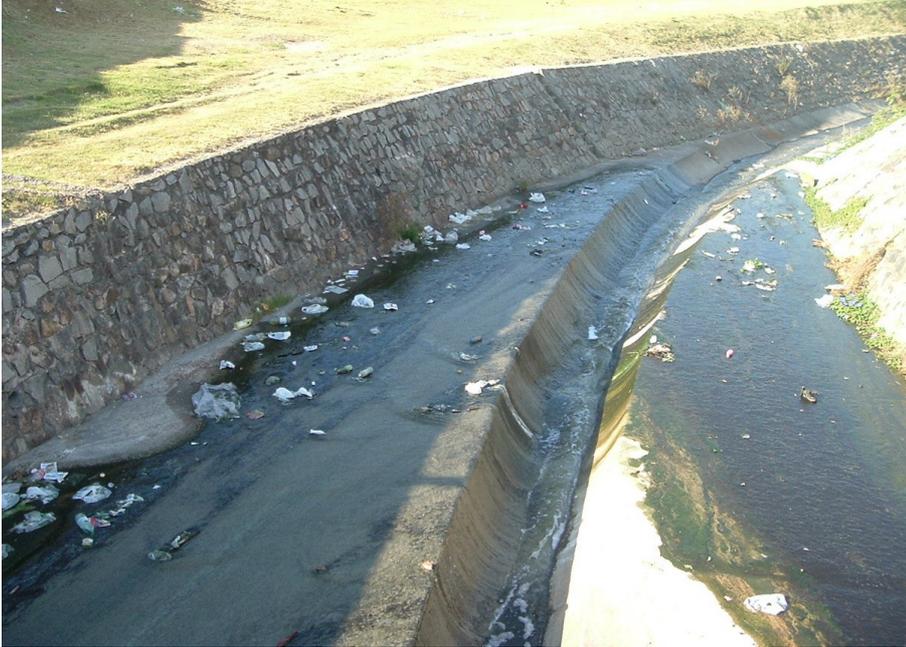
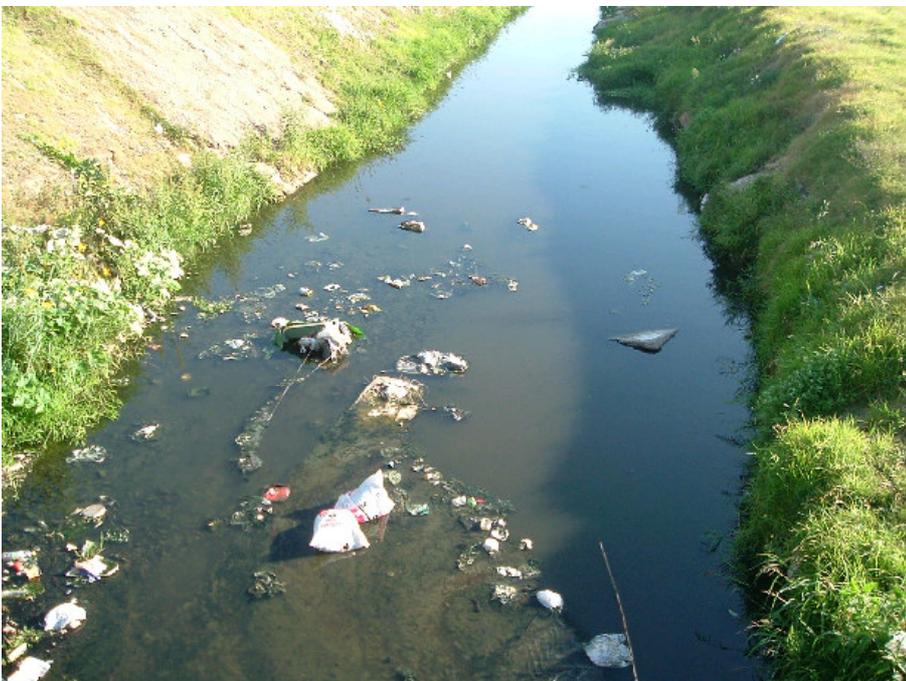
| 5 Punto: Aº Malvín y Avda Italia | | | |

| 5 Punto: Aº Malvín y Avda Italia | | | |
|---|---|---|---|
| <p>Observaciones: Desde Av. Italia hacia aguas abajo el arroyo está inicialmente canalizado hasta Estanislao López y luego desde allí entubado hasta su desembocadura en Playa Malvín. El puente sobre Av. Italia retiene algo de basura Aguas Arriba, que reduce aproximadamente un 10% la sección de pasaje. Salvo esta acumulación de residuos contra el puente no se evidencia mayores signos de basura en el curso ni en su vecindad inmediata (ver fotos).</p> | | | |
