ANEXO: Evaluación Sanitaria de Cursos de Agua

Plan Director de Residuos Sólidos de Montevideo y Área Metropolitana

PROGRAMA DE SANEAMIENTO DE MONTEVIDEO Y AREA METROPOLITANA
TERCERA ETAPA SUBPROYECTO - B

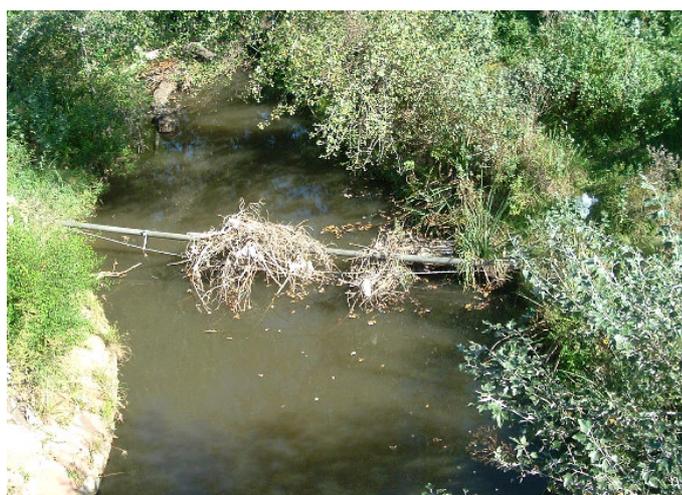
Aº Toledo AA de Instrucciones (Ruta 6)

| 2 Punto: Aº Toledo y Ruta 6 | | | |
|--|---|---|---|
| <p>Observaciones: Sección enmarcada en una zona rural, ubicada próxima a la localidad Toledo Chico, sobre una ruta de mediana intensidad de tráfico. El arroyo presenta mucha vegetación sobre sus márgenes y algo de resaca, fundamentalmente ramas y otros restos vegetales y también algunas bolsas plásticas. No se observó presencia de residuos dentro del curso ni tampoco en sus adyacencias.</p> | | | |

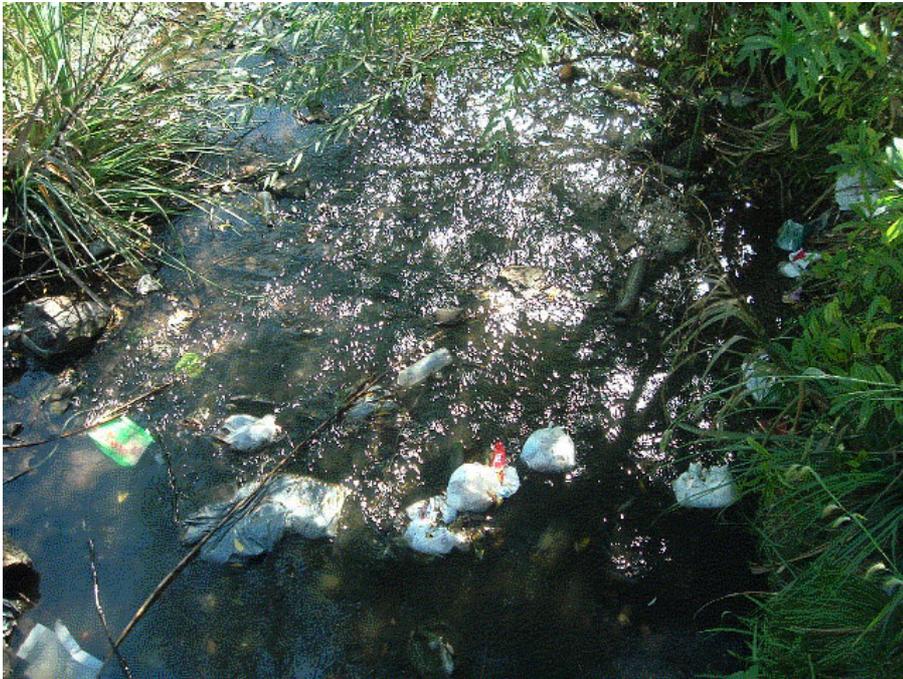
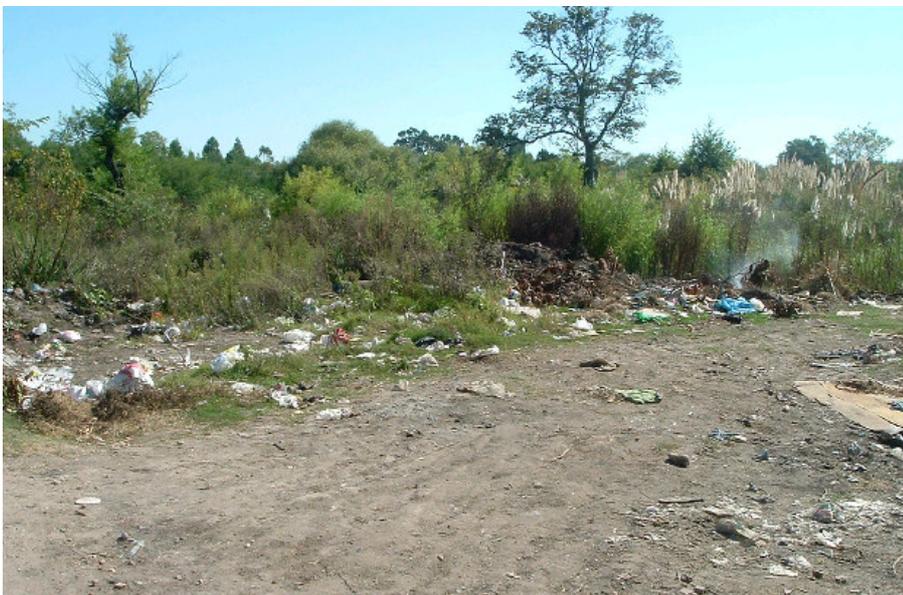
| 3 Punto: Aº Toledo y Melchor de Viana | | | |

| 3 Punto: Aº Toledo y Melchor de Viana | | | |
|---|---|---|---|
| <p>Observaciones: Zona rural, con un puente de madera sobre el arroyo. El caudal de agua es bastante bajo y se observa presencia de basura dentro del curso. Las márgenes están con mucha vegetación y existe un basural establecido sobre margen derecha donde se aprecian actividades de quema de residuos. Las características de los residuos existentes en el curso y en su entorno orientan a pensar que el origen de los mismos se debe al volcado por parte de quienes transitan por la zona. La cota del pavimento en el puente hace suponer que el mismo sea rebasable ante eventos de lluvia significativos (ver foto).</p> | | | |

Basural a 10m del Aº Toledo (sobre margen derecha)

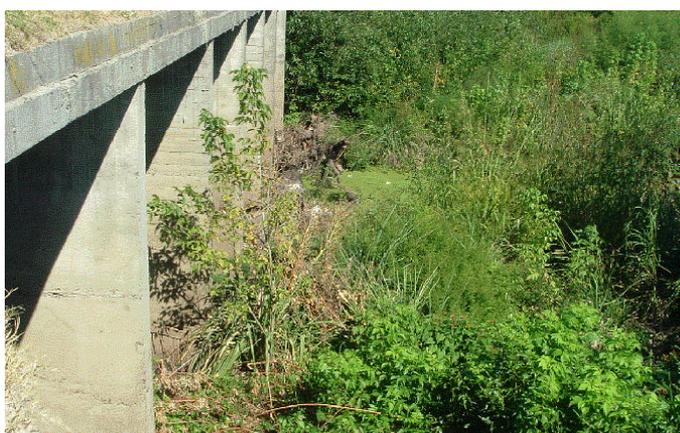
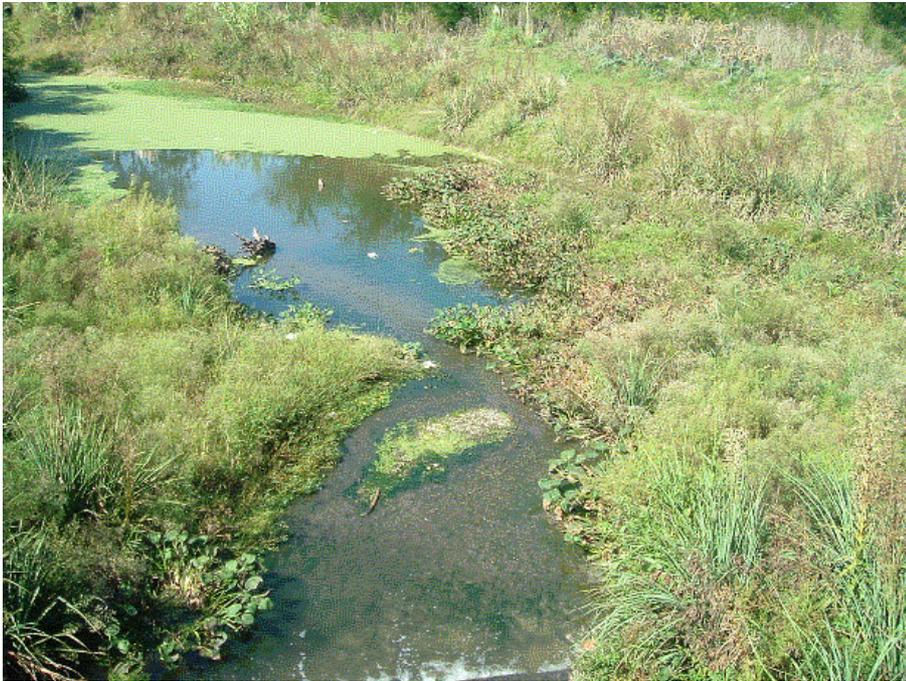
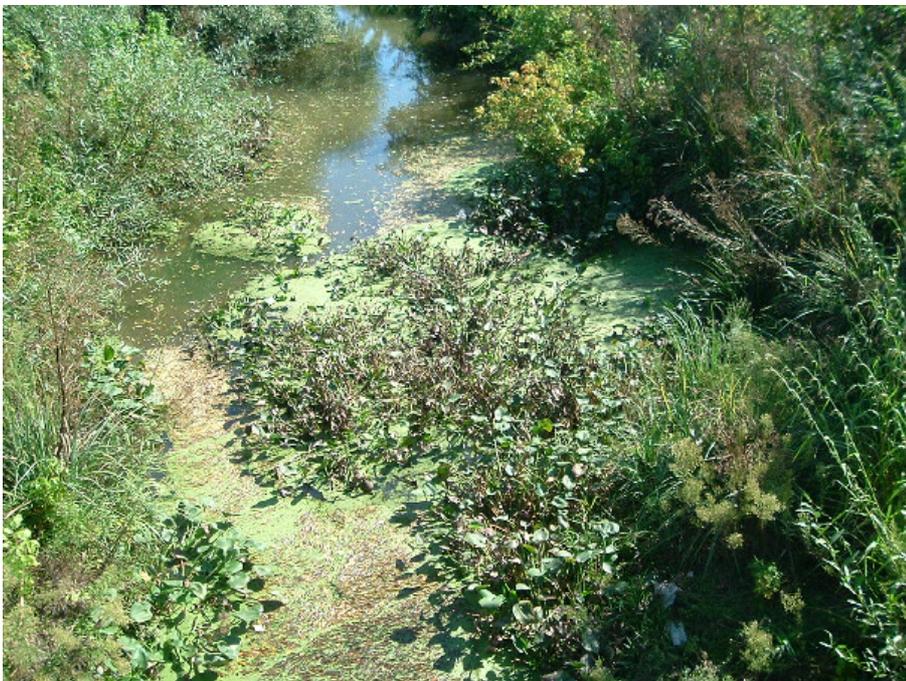
| 5 Punto: Aº Toledo y ruta 8 | | | |
|--|---|---|---|
| <p>Observaciones: La zona está caracterizada por la presencia de una ruta de muy importante tránsito. Existe un asentamiento aguas abajo, aprox. A 60 m de la margen derecha, pero que no ejerce presión alguna sobre el curso. Aguas Arriba la sección de pasaje de la alcantarilla está parcialmente obstruida por la acumulación de ramas y restos vegetales. No se aprecian cantidades significativas de residuos ni en el curso ni en sus adyacencias (ver fotos).</p> | | | |

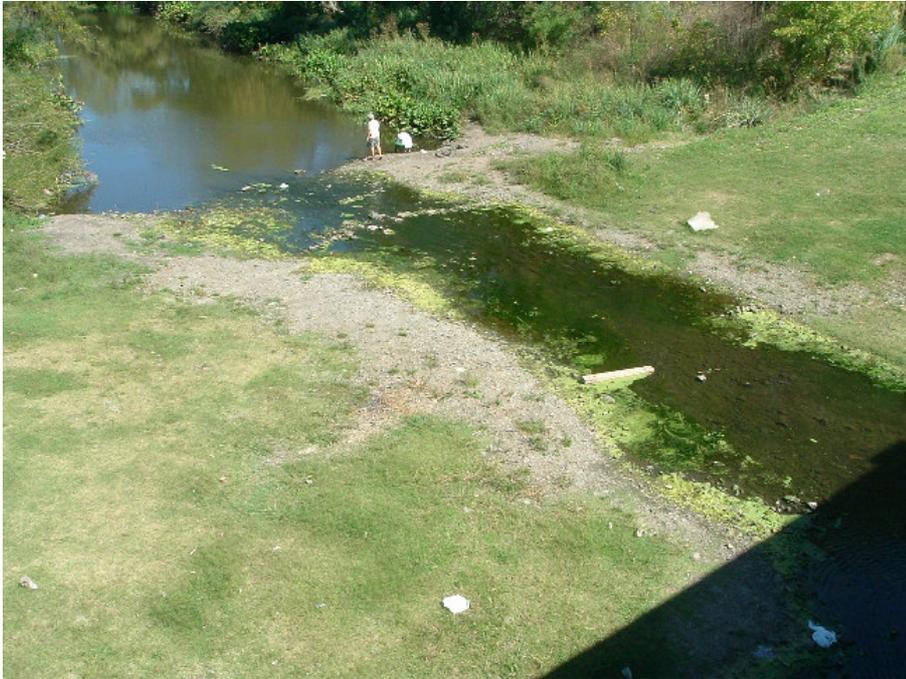
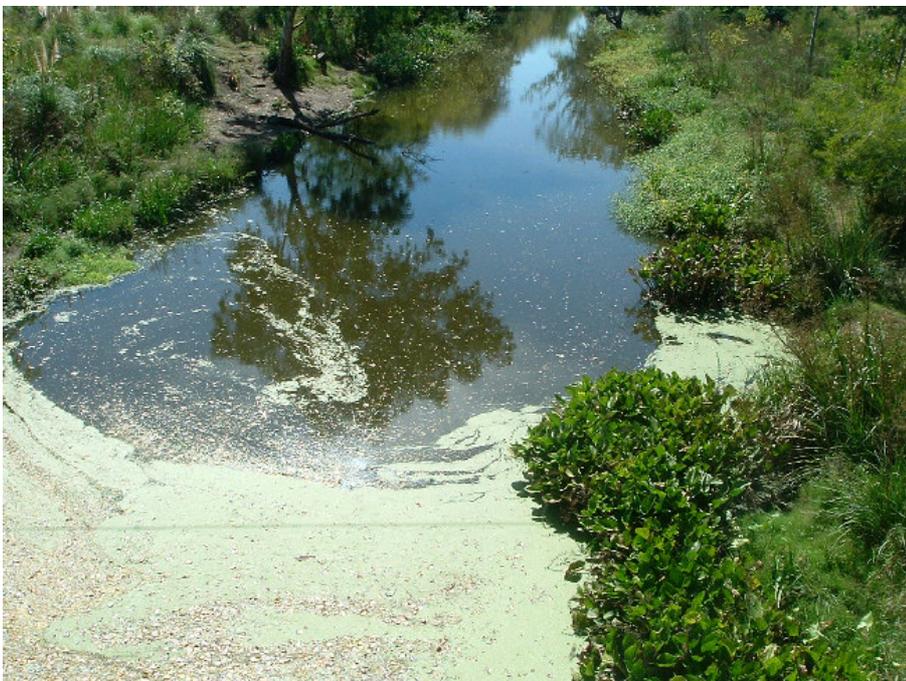
| 6 Punto: Aº Toledo y ruta 102 | | | |

| 6 Punto: Aº Toledo y ruta 102 | | | |
|---|---|---|---|
| <p>Observaciones: El arroyo transita por una zona caracterizada por la presencia de una ruta de significativo tránsito. No se aprecian residuos dentro del curso ni en sus márgenes, aunque existe un pequeño basural ubicado sobre la margen derecha Aguas Arriba del puente (ver fotos).</p> | | | |

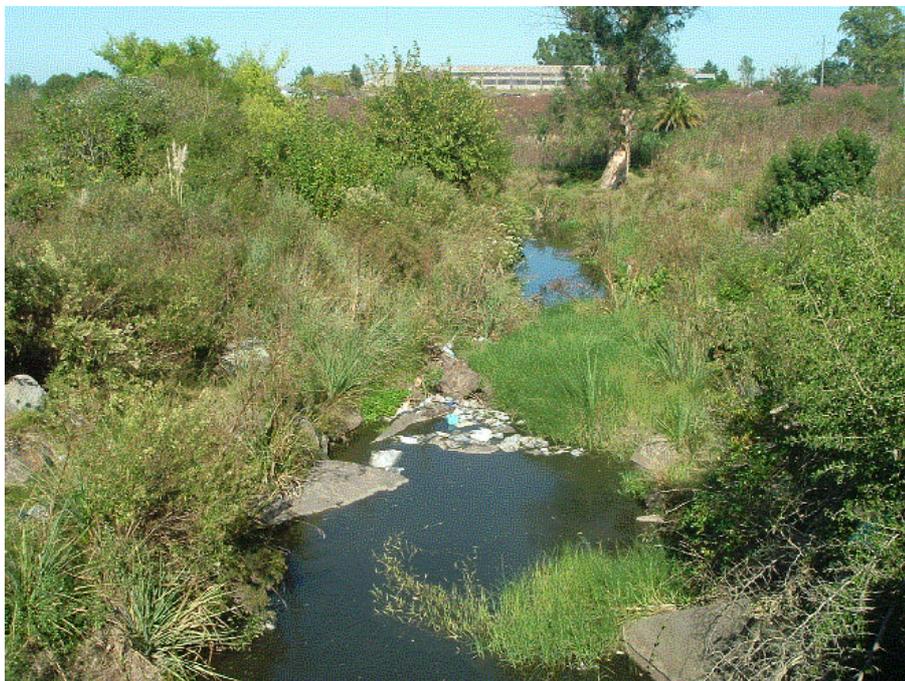
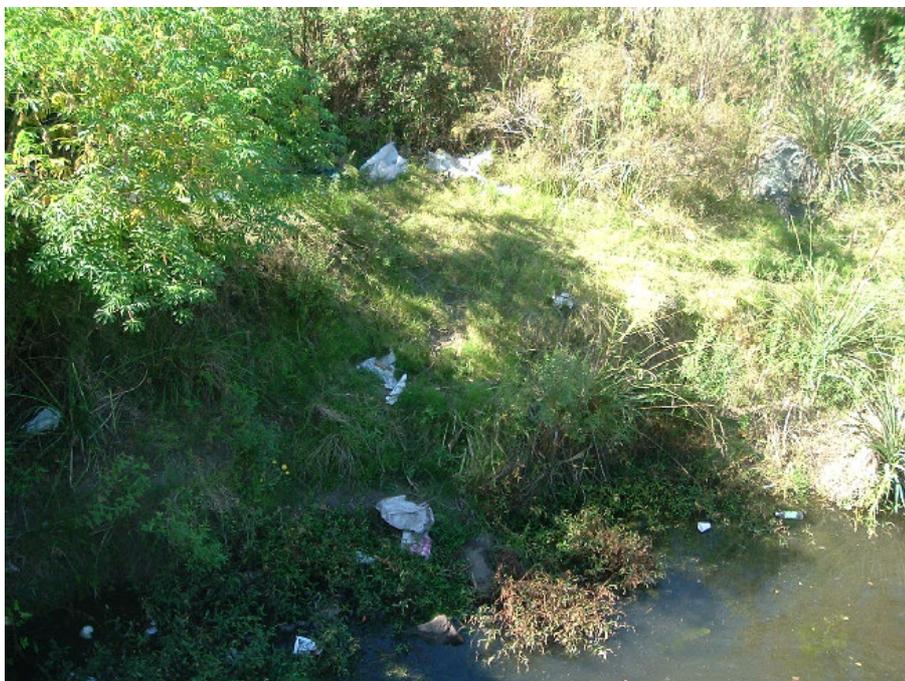
| 7 Punto: Aº Manga y Cno. al Paso del Andaluz | | | |

| 7 Punto: Aº Manga y Cno. al Paso del Andaluz | | | |
|--|---|---|---|
| <p>Observaciones: Entorno semi-rural sin muchas casas alrededor, pero con múltiples focos de basural en las inmediaciones algunos muy próximos incluso a las márgenes del arroyo. En ocasión del relevamiento se observó la descarga de residuos desde un coche en uno de esos basurales. El curso tiene algo de basura tanto en el fondo como en sus márgenes, aunque no tanta como sería de esperar al estar en un entorno tan deteriorado. La situación de más de un mes sin lluvias colabora a que no se observe arrastre de residuos desde esos basurales hacia el curso. El pasaje del flujo está parcialmente obstruido por restos vegetales que se han acumulado (ver fotos).</p> | | | |

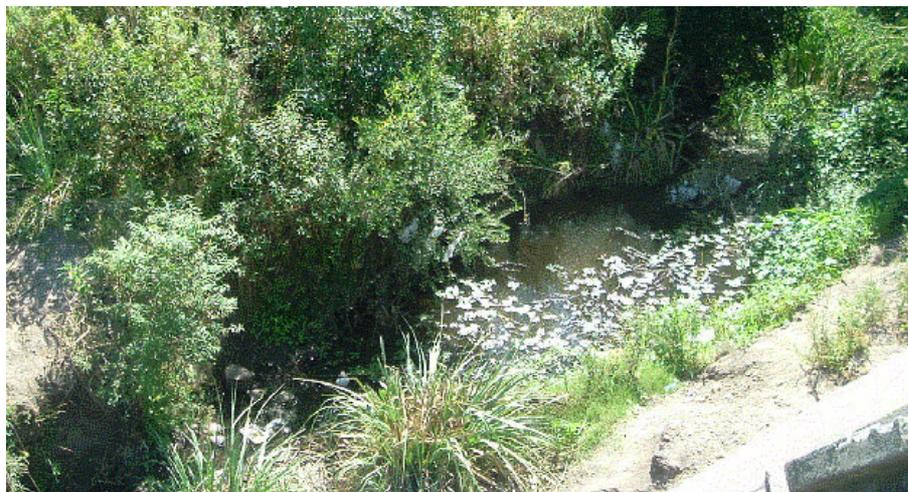
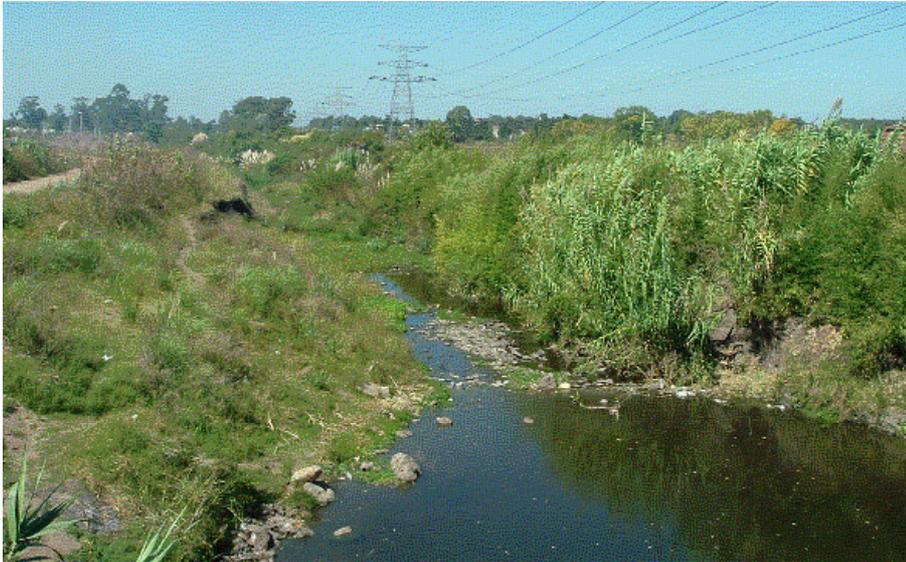
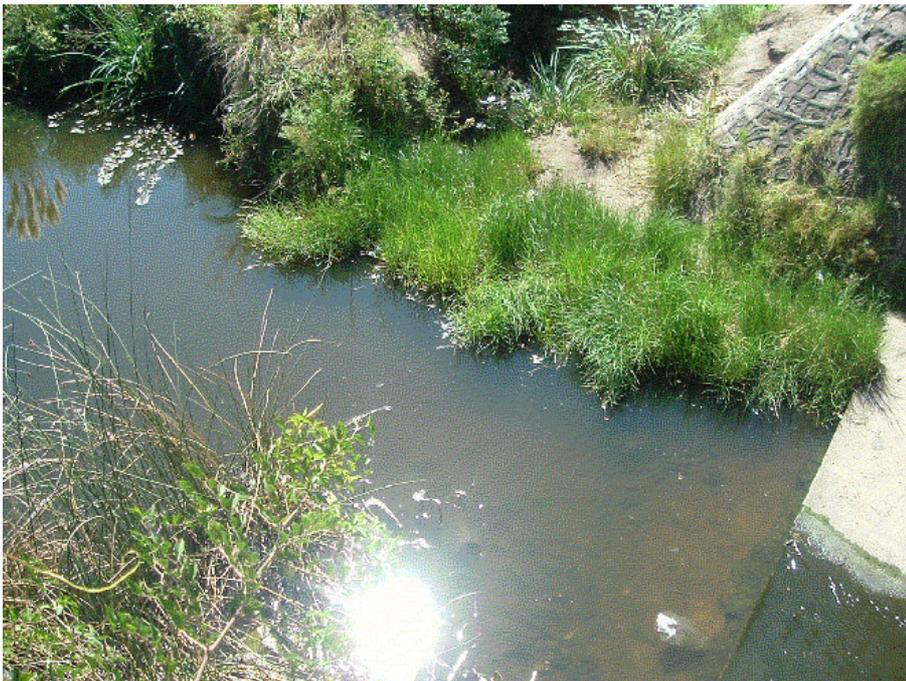
| 8 Punto: Aº Manga y Cno. Repetto | | | |

| 8 Punto: Aº Manga y Cno. Repetto | | | |
|---|---|---|---|
| <p>Observaciones: El arroyo escurre por un ambiente rural y presenta algo de basura en su lecho, proveniente de la cañada afluyente que ingresa sobre margen izquierda unos metros Aguas Arriba del puente. Existe un asentamiento (24 de junio) Aguas Arriba sobre margen izquierda distante unos 100 m del curso, atravesado por la cañada antes citada. Según testimonio de la IMM se ha trabajado recientemente en la cañada no presentándose gran cantidad de residuos sólidos y posteriormente no se han recibido denuncias de inundación. Por la calle Toledo Chico distante unos 100 m Aguas Arriba existe un basural de medianas proporciones (ver foto).</p> | | | |

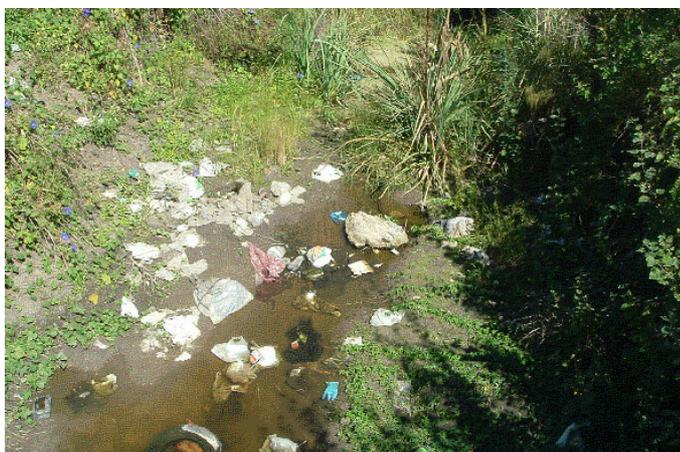
| 9 Punto: Cda. Afluyente al Manga – Barrio 24 de junio | | | |

Observaciones: La cañada atraviesa un asentamiento de grandes dimensiones (Barrio 24 de junio). A lo largo de su recorrido va recibiendo aportes de basura y también efluentes domésticos del propio asentamiento, que finalmente descarga en el arroyo Manga unos metros Aguas Arriba del cruce con Cno. Repetto. Pese a haber sido limpiado hace unos pocos meses ya se encuentra con bastante acumulación de residuos en el fondo. Los eventos de inundación, particularmente sobre su margen izquierda, son bastante habituales debido a la acumulación de basura dentro del curso y a la contracción que éste tiene cercano a su descarga (ver foto).

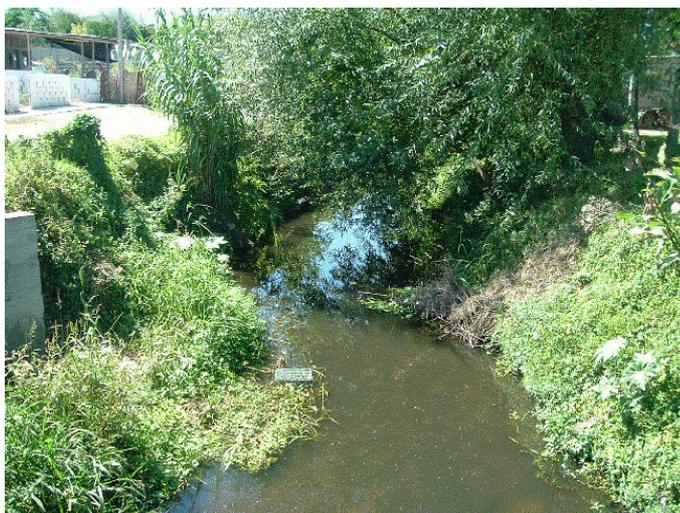
Vista aa del cruce con A. Bisio (Barrio Capra)

Observaciones: La sección se ubica en el puente sobre la calle Agustín Bisio. El asentamiento Barrio Capra está completamente regularizado y no genera presión sobre el curso de agua. No se aprecian problemas derivados de la presencia de basura dentro del curso ni en sus inmediaciones (ver foto).

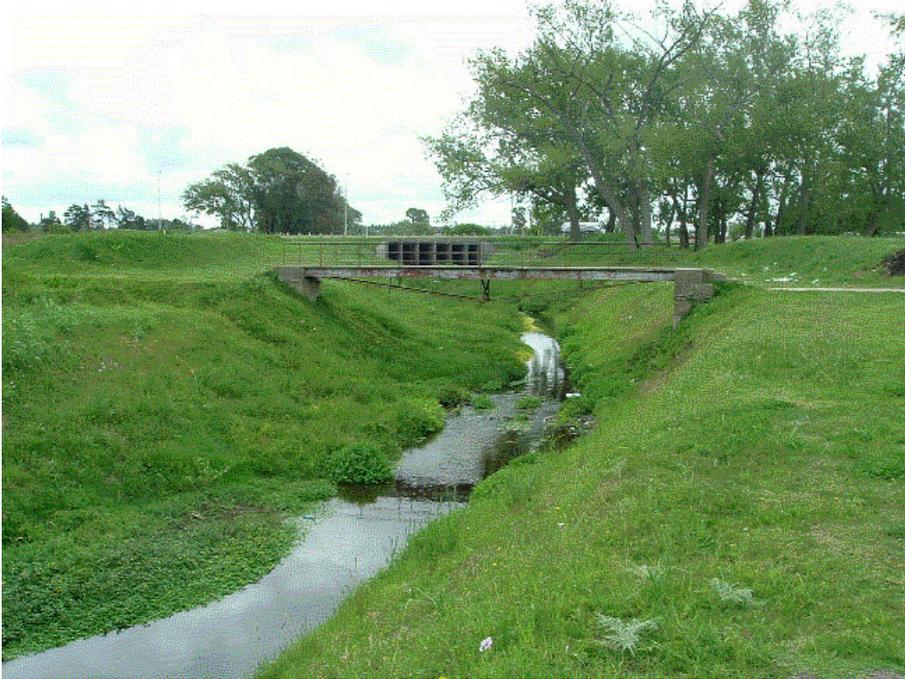
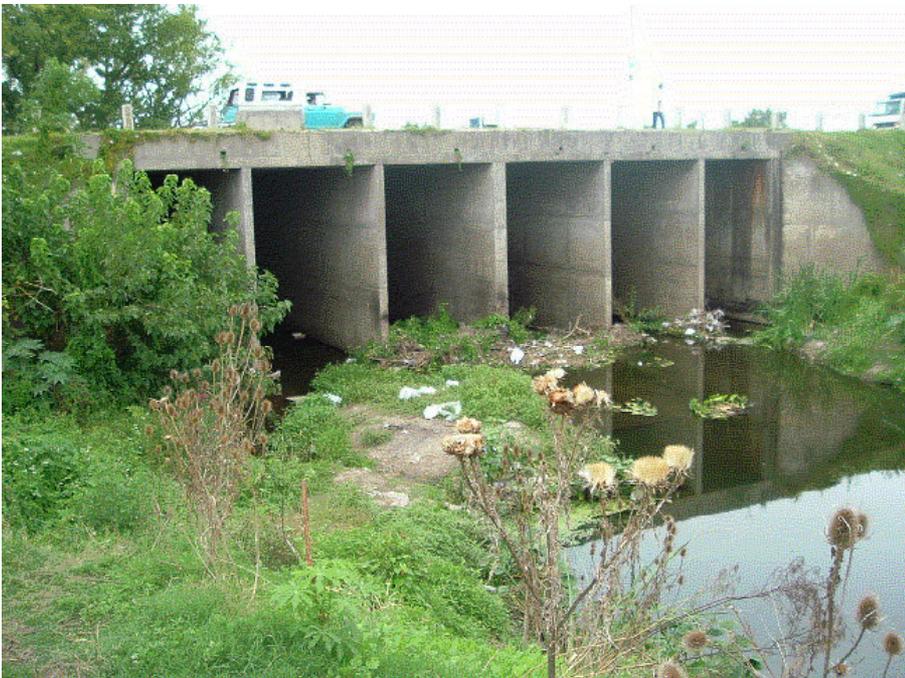
11 Punto: Arroyo Manga y ruta 8

| Fecha: 27/03/2004 | | Aguas Arriba | Aguas Abajo |
|---|---|---|---|
| <p>Observaciones: La zona está caracterizada por la presencia de una ruta de muy alto tránsito, con una alcantarilla de grandes dimensiones y sin presión urbanística sobre el arroyo. Se observa algo de basura dentro del curso y también sobre sus márgenes aguas abajo, zona en la cual existe también un pequeño basural (distante unos 100 m de la ruta). Tanto Aguas Arriba, sobre margen izquierda, como aguas abajo el arroyo transita por una zona parquizada (ver fotos).</p> | | | |

Panorámica del tramo aguas abajo del cruce con Ruta 8 (el cruce se aprecia al fondo de la imagen)

Vista del cruce con Ruta 8, tomada desde margen izquierda (AA)

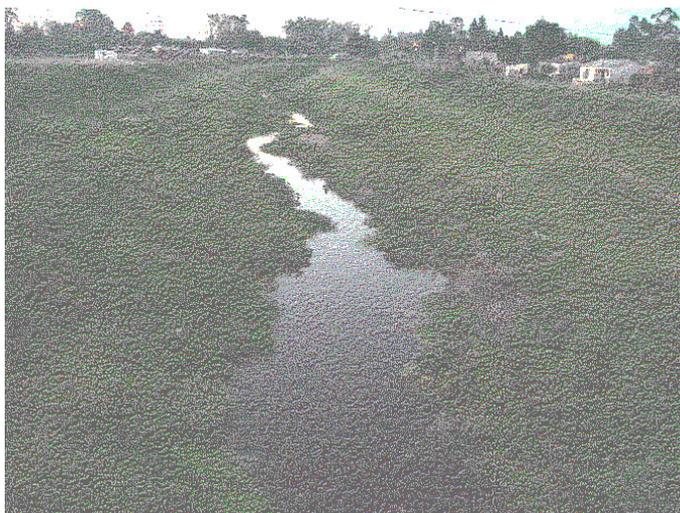
12 Punto: Arroyo Manga y Leandro Gómez

| Fecha: 27/03/2004 | | Aguas Arriba | Aguas Abajo |
|---|---|---|---|
| <p>Observaciones: El arroyo atraviesa una zona urbana Aguas Arriba, sin presión sobre el curso, ingresando en un entorno rural aguas abajo. No se aprecian impactos derivados de la presencia de residuos dentro del curso ni en sus inmediaciones (ver foto).</p> | | | |

Panorámica del arroyo Aguas Arriba del cruce con Leandro Gómez

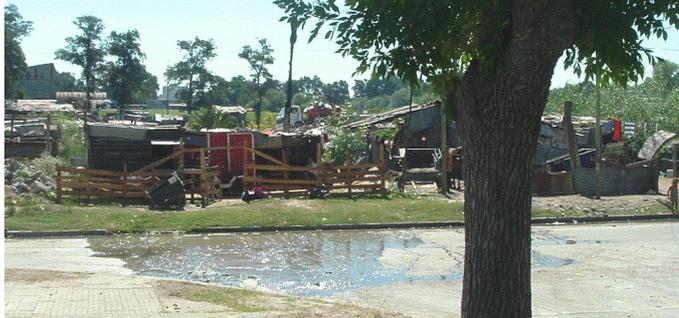
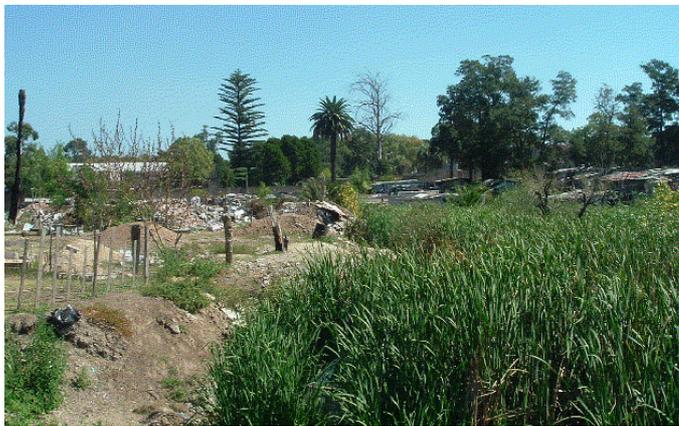
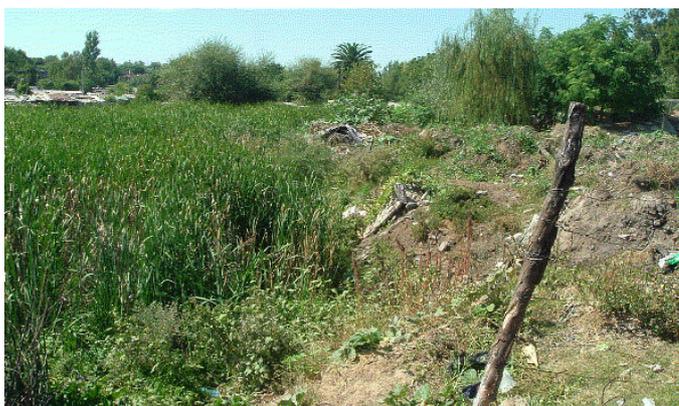
13 Punto: Cañada Chacarita – Copérnico y Génova

Observaciones: Esta sección se encuentra próxima a las nacientes de la cañada Chacarita (nace en la calle Rafael casi Blvr. Aparicio Saravia), que posteriormente a partir del Blvr. Aparicio Saravia pasa a estar entubada hasta Cno. Maldonado. Se trata de una zona de bañado, con abundante vegetación de juncos, sobre cuyas márgenes existen importantes asentamientos. Estos asentamientos, dedicados a la clasificación y reciclado de residuos, han ido avanzando sobre el bañado a través de la construcción de terraplenes con escombros y basura sobre los que asientan sus viviendas. La espesa vegetación impidió acceder al curso mismo de la cañada, pero si se ingresó al asentamiento ubicado sobre margen derecha (calle Copérnico) desde donde se tomaron las fotografías que se presentan. Existe muchísima basura en el entorno inmediato del bañado proveniente de las viviendas y de la actividad de clasificación que allí se realiza. Como efecto indirecto de la presencia de basura se observó la obstrucción de la red de saneamiento, que se encontraba descargando por una de sus tapas en la esquina de Copérnico y Génova. En ocasión del relevamiento se pudo observar la descarga de una volqueta en los fondos del asentamiento sobre el propio bañado (ver fotos).

Asentamiento sobre Copérnico a cuyo fondo escurre la cañada. En segundo plano se puede observar la descarga de una volqueta.

Vista del asentamiento y de la naciente de la Cda Chacarita, tomada desde la margen derecha

Otra vista del asentamiento y de la naciente de la Cda Chacarita, tomada desde la margen derecha

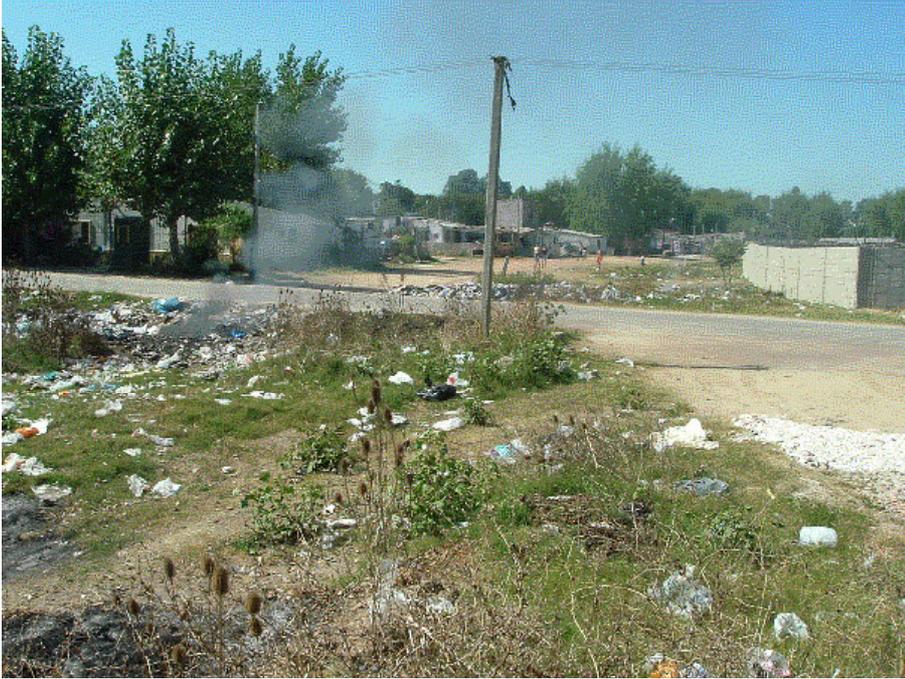
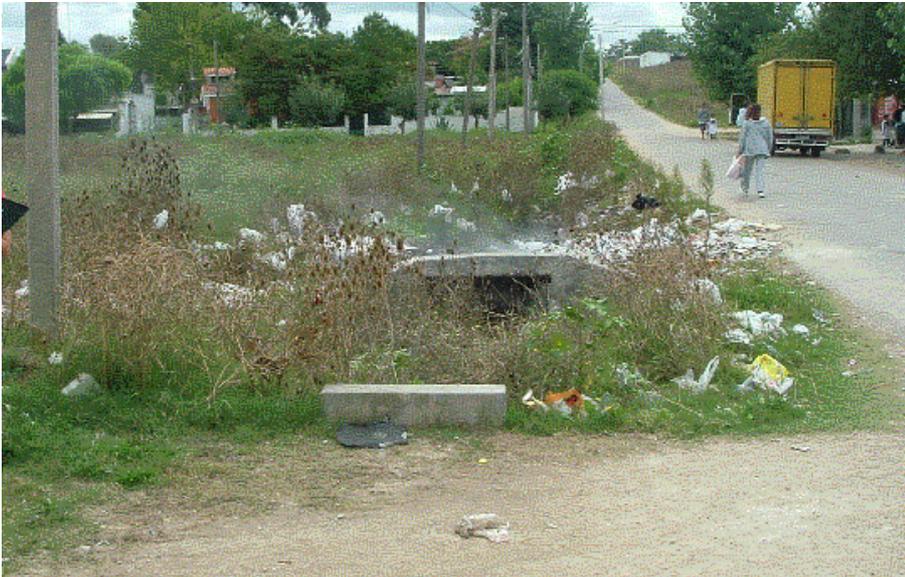
14 Punto: Cañada Chacarita (entubada) – F. Hernández

Observaciones: La cañada Chacarita escurre por esta zona entubada. Entre las calles Aparicio Saravia y F. Hernández transita bajo un predio baldío, en el cual existen numerosos focos de pequeños basurales generalmente asociados a las bocas de entrada (enrejadas) a la canalización. En el tramo aguas con F. Hernández hasta Con. Maldonado el entubado escurre por debajo de un importante asentamiento desde el cual se efectuaría descarte de residuos directamente dentro de las cámaras de acceso a la cañada (ver fotos).

Basural sobre una boca de acceso a la cañada en pasaje B y Felisberto Hernández

Vista de la boca de acceso a la cañada y del basural allí existente

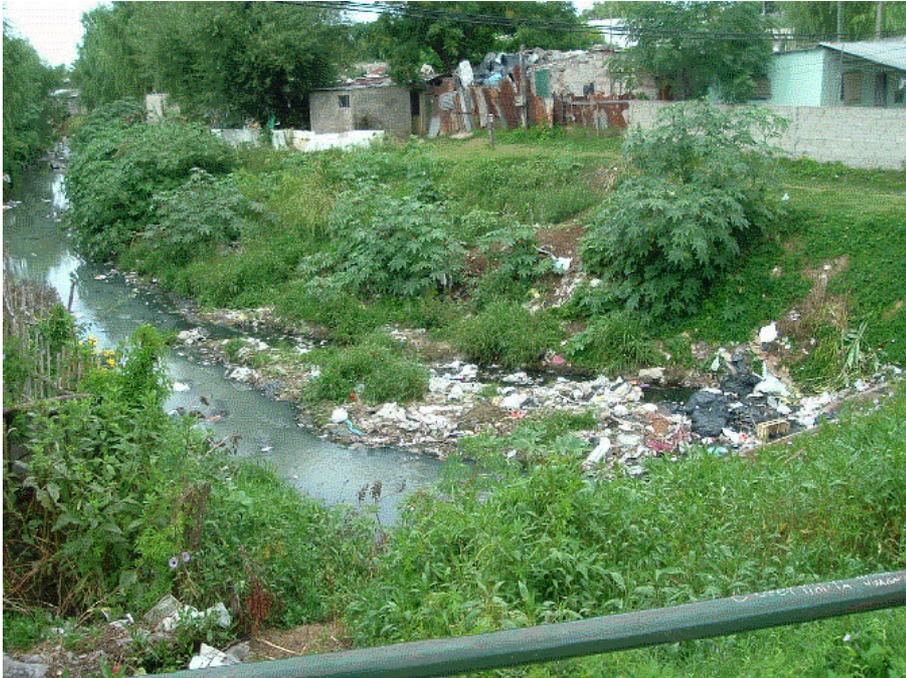
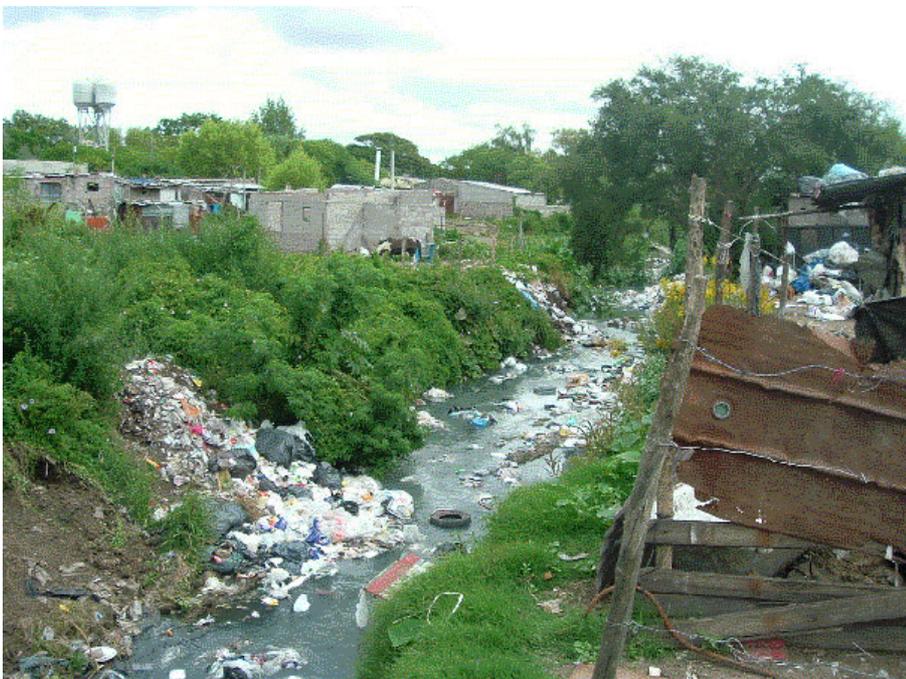
15 Punto: Cañada Chacarita y Con. Maldonado

Observaciones: La cañada Chacarita aguas con Con. Maldonado escurre como un canal abierto. Se aprecia abundante cantidad de residuos dentro de la cañada y también en sus márgenes. Los asentamientos ubicados sobre ambas márgenes hasta la calle Géminis realizan actividad de clasificación y descarte de residuos directamente dentro del curso. La abundante presencia de basura dentro de la cañada y la vegetación sobre sus márgenes obstaculizan fuertemente el flujo y promueven la inundación de las construcciones con frente sobre la cañada (ver fotos).

Panorámica de la cañada aguas con Con. Maldonado

Panorámica de la cañada hacia Aguas Arriba, tomada desde margen izquierda unos 70 m aguas con Con. Maldonado

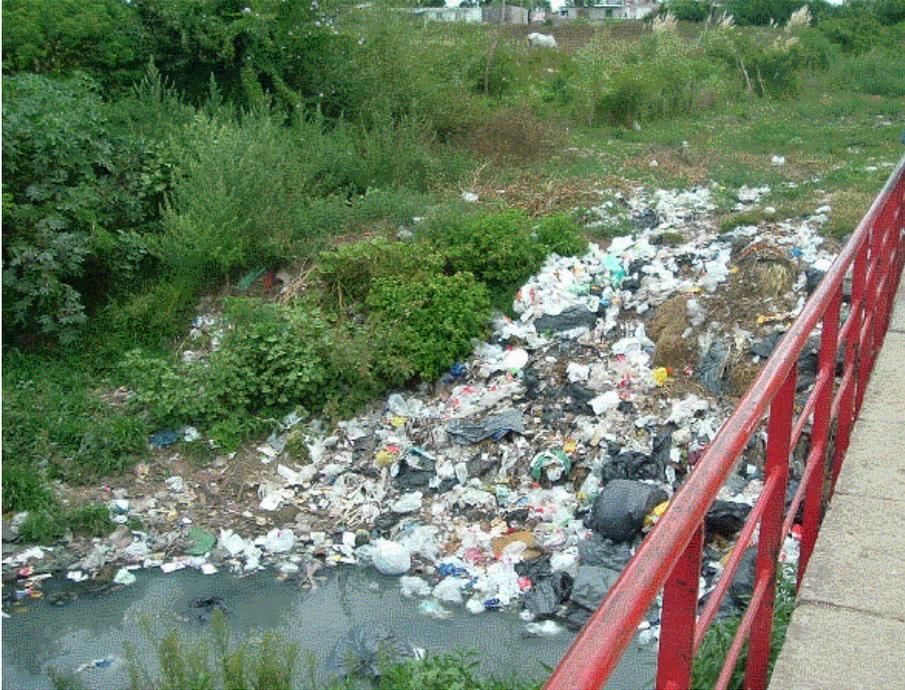
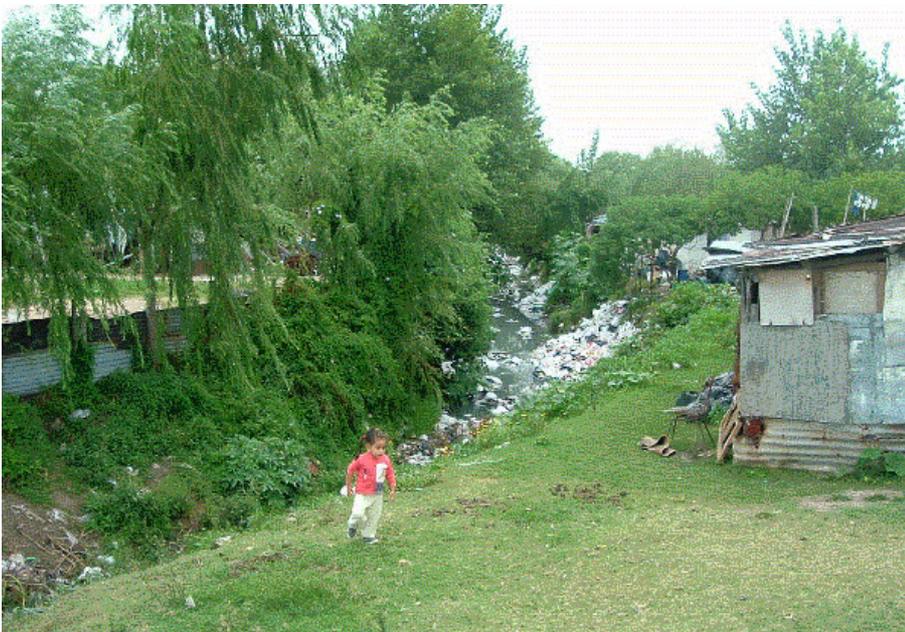
16 Punto: Cañada Chacarita y Géminis

Observaciones: En el tramo entre Con. Maldonado y Géminis la cañada Chacarita escurre bordeada por asentamientos que realizan actividad de clasificación y descarte de residuos directamente dentro del curso. Se aprecia abundante cantidad de residuos dentro de la cañada y también en sus márgenes. En la cabecera del puente sobre Géminis, aguas abajo sobre margen derecha, existe un basural, luego del cual se interrumpe el asentamiento y la cañada escurre atravesando un predio baldío (ver fotos).

Vista de la margen derecha aguas abajo en el pasaje peatonal de Géminis

Panorámica de la cañada Aguas Arriba de Géminis

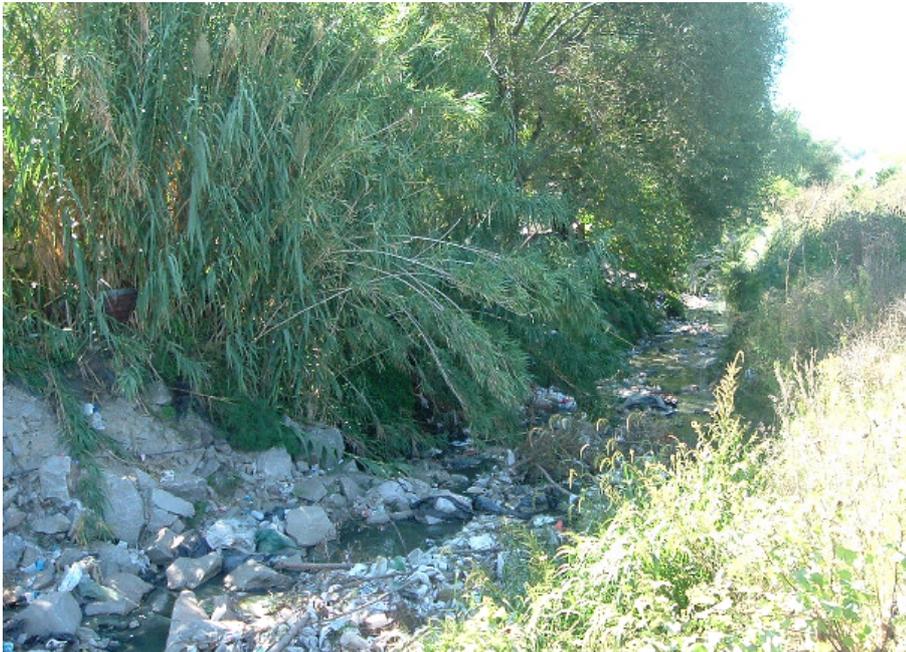
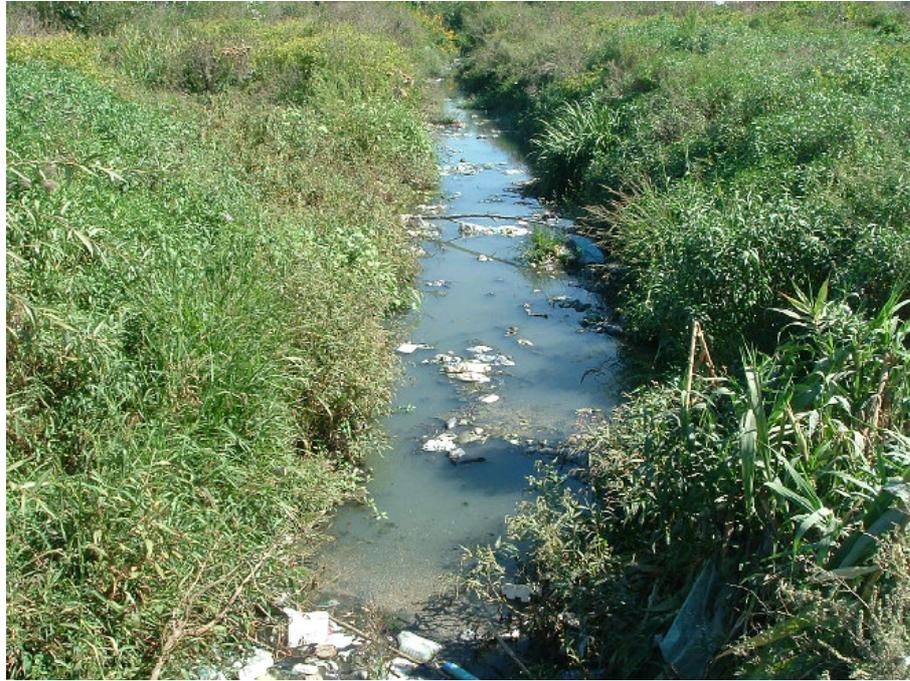
17 Punto: Cañada Chacarita (ramal sur) y Con. Chacarita de los Padres

Observaciones: Este ramal sur de la cañada, que nace en la zona de Flor de Maroñas (Avda. J. Jiménez de Aréchaga), cruza el Con. Chacarita de los Padres atravesando un predio abandonado Aguas Arriba y bordeando un asentamiento aguas abajo. Hay ya presencia de basura dentro del curso Aguas Arriba del cruce, pero la situación empeora fuertemente hacia aguas abajo. Desde el antedicho asentamiento, ubicado sobre margen izquierda, se realiza actividad de clasificación y descarte de residuos directamente dentro de la cañada, lo que deteriora seriamente la calidad de ésta. Asimismo hay signos de volcado de residuos desde el propio camino. La significativa obstrucción al flujo causada por los residuos hace suponer que existirían problemas de inundación sobre el asentamiento ante eventos de lluvia significativos. La IMM manifiesta que posteriormente a los trabajos de limpieza efectuados en esa zona no se han recibido denuncias de inundación (ver fotos).

Panorámica de la cañada hacia aguas abajo desde el cruce con Cno. Chacarita de los Padres

Panorámica de la cañada hacia Aguas Arriba desde el cruce con Cno. Chacarita de los Padres

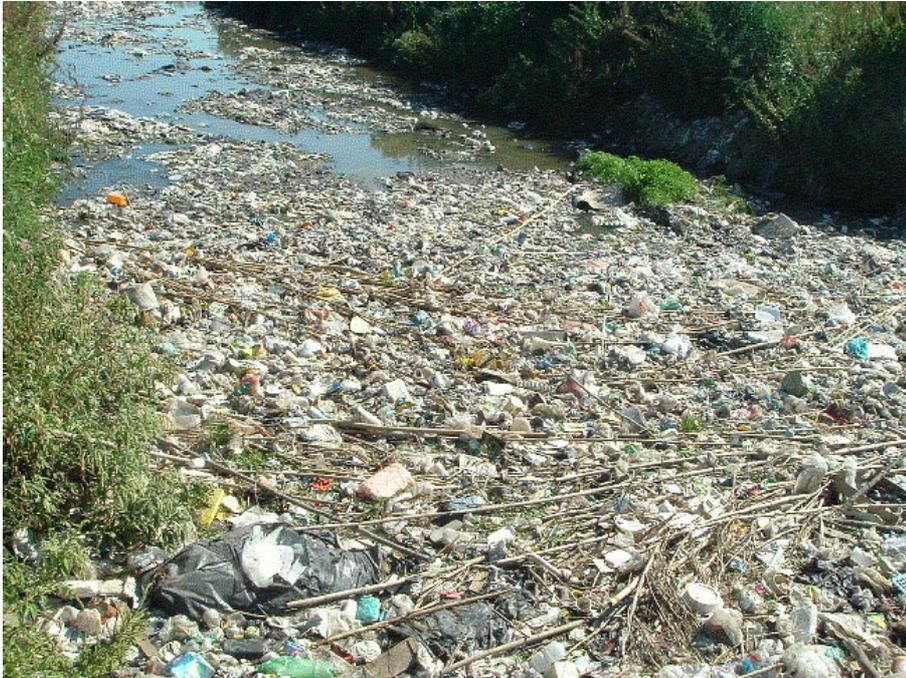
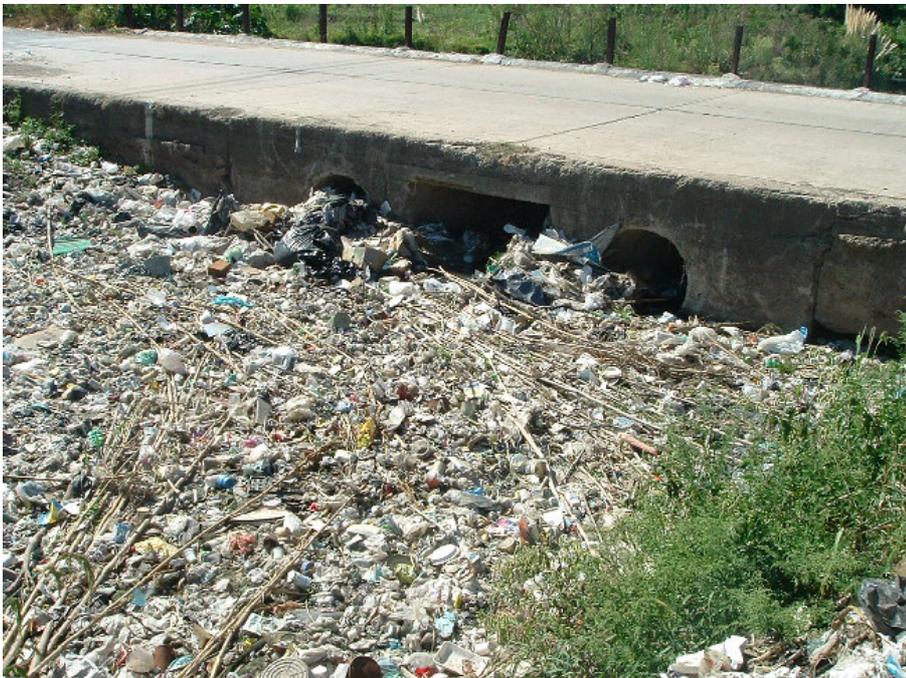
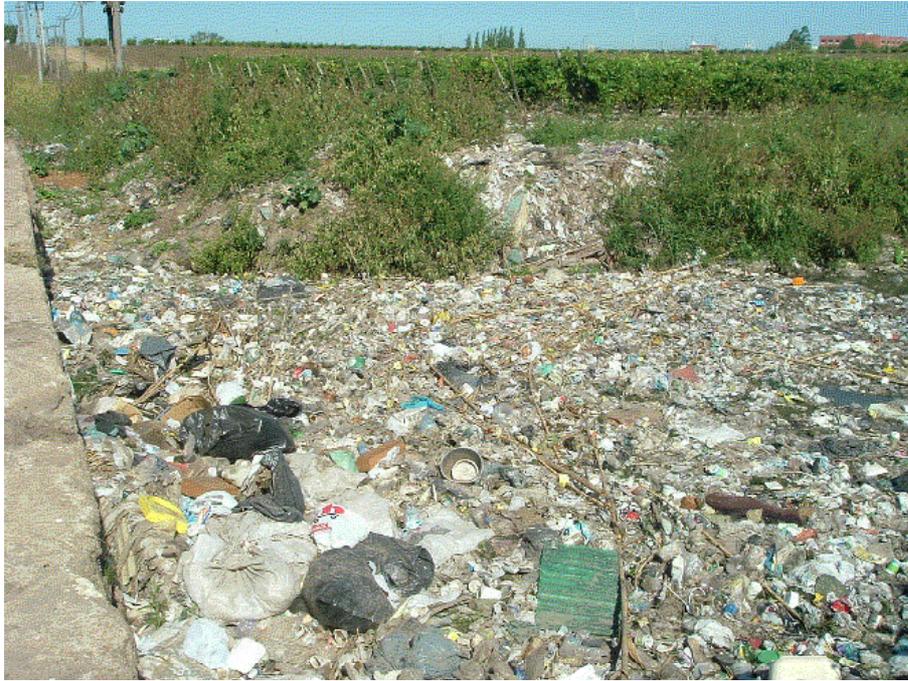
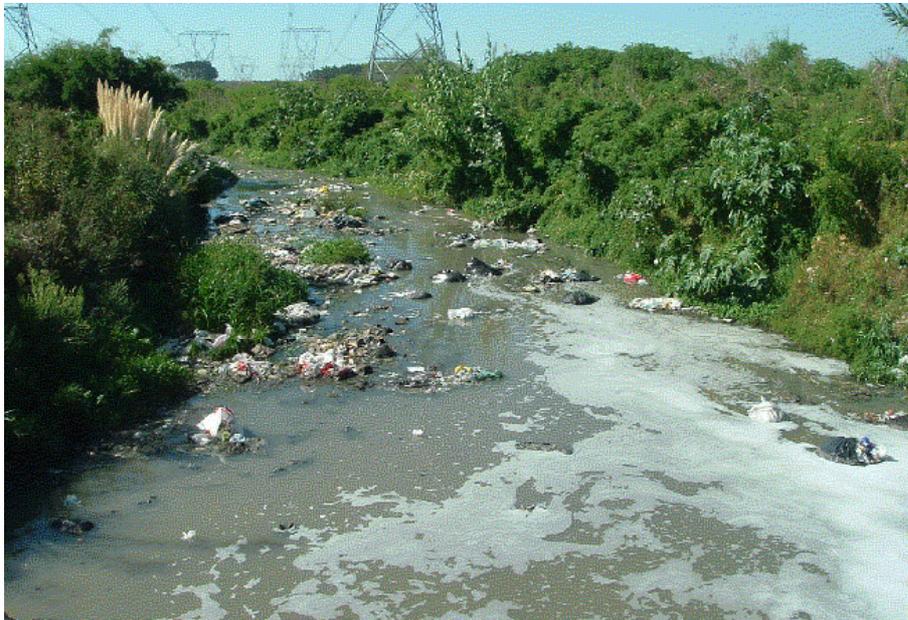
18 Punto: Cañada Chacarita y Avda. Punta de Rieles

Observaciones: El entorno es rural, con algunos predios dedicados al cultivo de la vid y otros en estado natural, pero se encuentra muy deteriorado por el estado que presenta la cañada. El curso Aguas Arriba de esta sección está totalmente obstruido por la acumulación de residuos, particularmente plásticos, contra la alcantarilla bajo la Avda. Punta de Rieles, debido principalmente a las escasas dimensiones de la misma. Se han desarrollado también basurales en las cabeceras del cruce, que seguramente es rebasado en ocasión de lluvias no demasiado abundantes. El estado de la cañada aguas abajo del cruce no es tan impactante ya que la presencia de residuos dentro del curso es menor, aunque si igualmente crítico dado que debe tenerse presente la muy baja pluviosidad registrada en el mes inmediato anterior al relevamiento (ver fotos).

Cda. Chacarita Aguas Arriba de Avda. Punta de Rieles

Vista de la sección en el cruce con Avda. Punta de Rieles, tomada desde la margen derecha (AA)

Vista de la Cda. Chacarita y de su margen derecha (AA) en el cruce con Avda. Punta de Rieles

Panorámica de la Cda. Chacarita aguas abajo de la Avda. Punta de Rieles

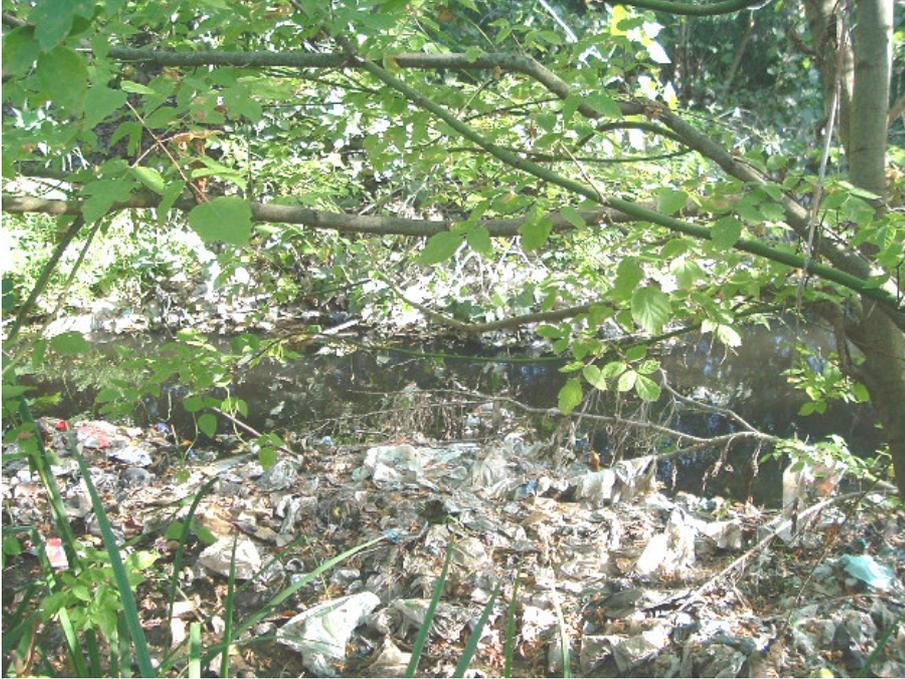
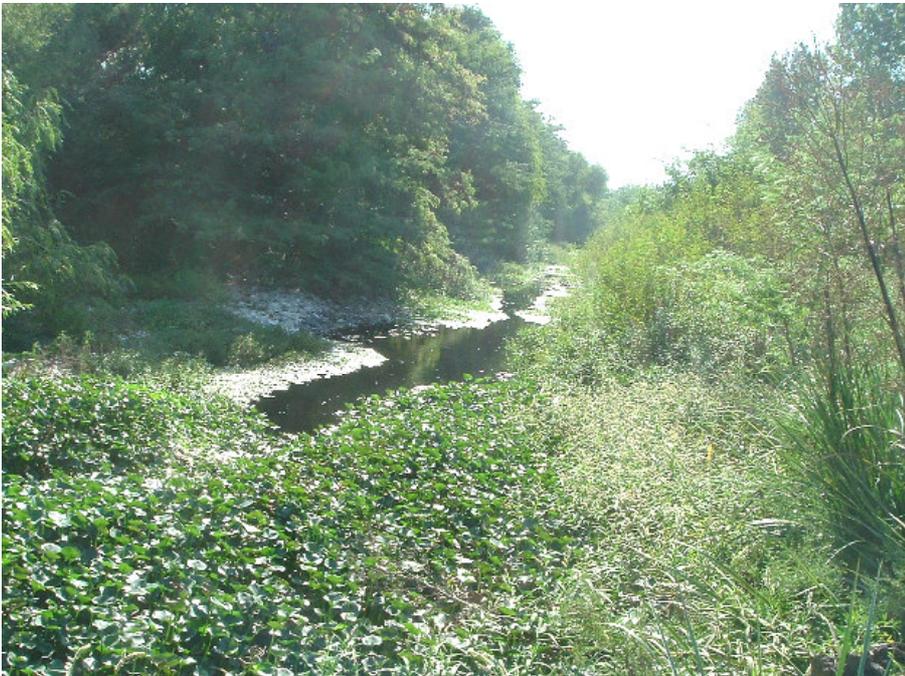
19 Punto: Aº Manga (dentro del bañado con rumbo NW)

Observaciones: La sección se enmarca en un ambiente de bañado, con muy abundante vegetación tanto en el entorno como en las márgenes del arroyo (canal rectificado), así como también algo de vegetación acuática dentro del propio curso. Se trata de un ambiente con pocos signos de intervención adicional, tan solo un angosto sendero que queda bajo agua ante eventos de lluvia significativa, pero que se encuentra muy deteriorado por la muy abundante presencia de basura acumulada sobre las márgenes del curso. En algunas zonas, particularmente aguas abajo, la presencia de ramas facilita la acumulación de residuos incluso dentro del propio arroyo. Debe tenerse presente que este relevamiento se efectuó en situación de agudo estiaje, dada la muy baja pluviosidad registrada en el mes inmediato anterior, por lo cual gran parte de lo aquí identificado como restos de basura sobre las márgenes pasa a estar dentro del propio cauce en situaciones de caudal medio (ver fotos).

Aº Manga 200 m Aguas Arriba de su cambio de dirección

Panorámica del arroyo hacia Aguas Arriba tomada desde la zona donde cambia su dirección
