ANEXO: Evaluación Sanitaria de Cursos de Agua

Plan Director de Residuos Sólidos de Montevideo y Área Metropolitana

PROGRAMA DE SANEAMIENTO DE MONTEVIDEO Y AREA METROPOLITANA
TERCERA ETAPA SUBPROYECTO - B

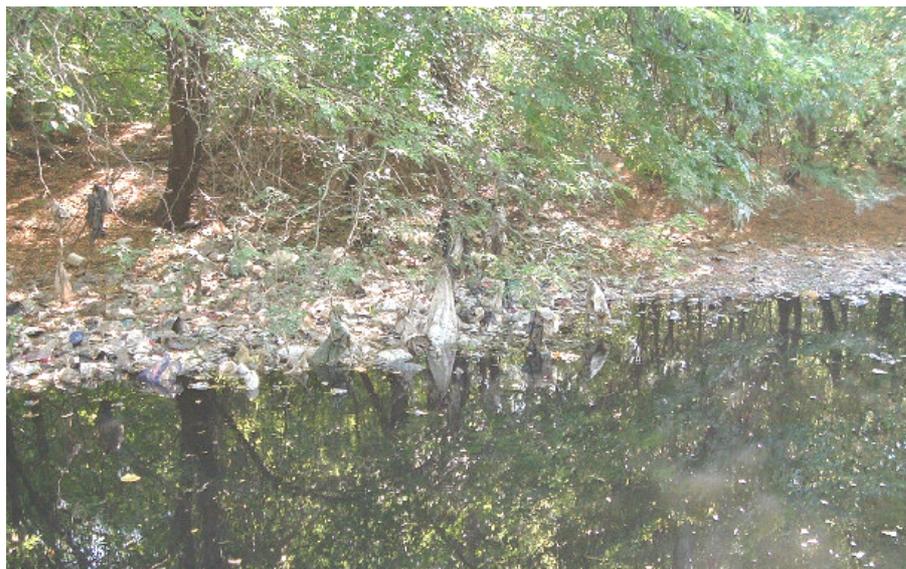
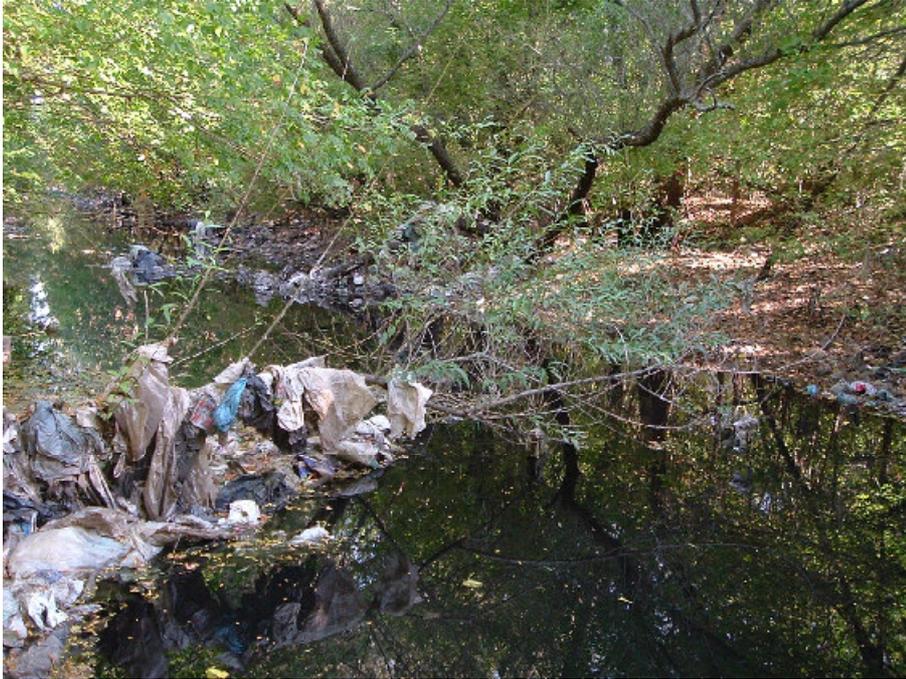
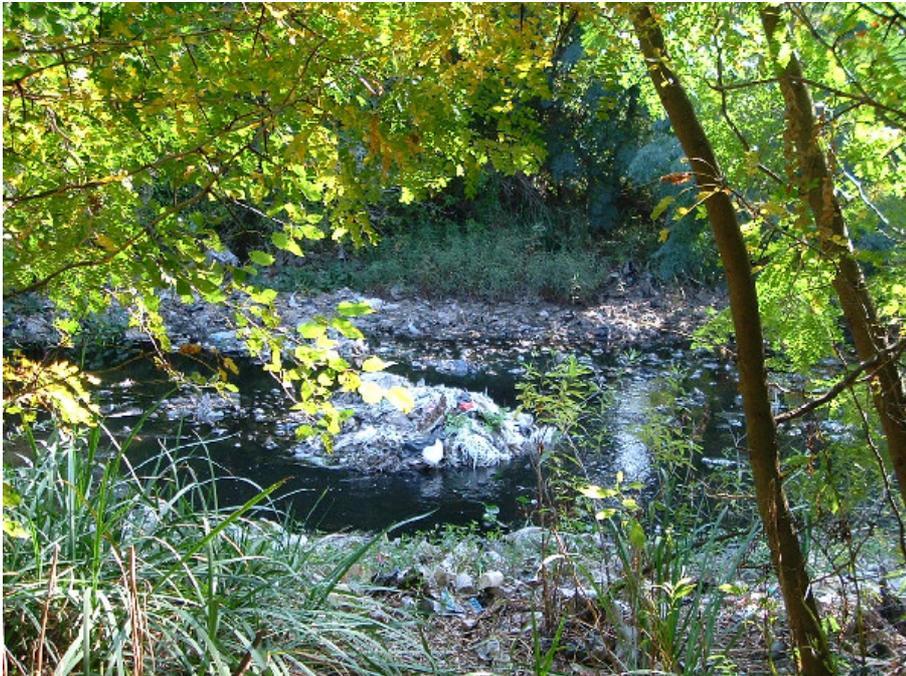
20 Punto: Aº Manga (dentro del bañado con rumbo S)

Observaciones: Las características de esta sección son semejantes a las de la sección anterior, con muy abundante vegetación sobre las márgenes del arroyo que contribuye a la retención de basura así como también con acumulación de residuos incluso dentro del propio arroyo (ver fotos).

Margen derecha del Aº Manga 150m AA del Cno. hacia el Bañado

Margen derecha del Aº Manga 100m AA del Cno. hacia el Bañado

Vista del Aº Manga 100m AA del Cno. hacia el Bañado

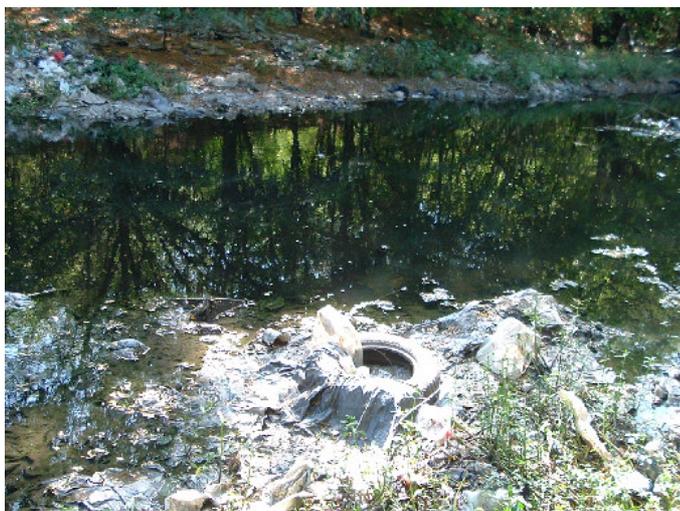
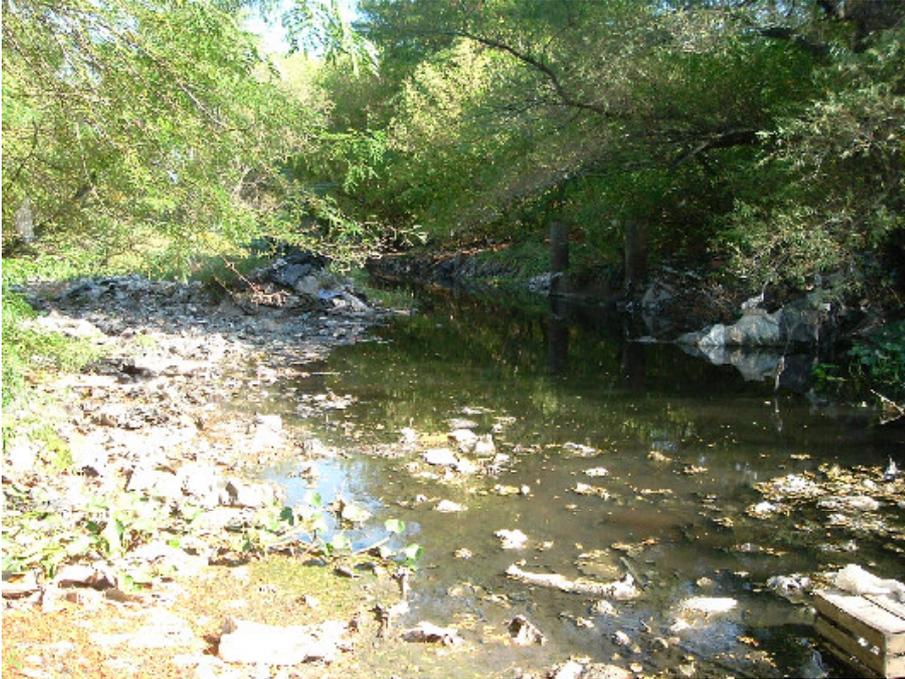
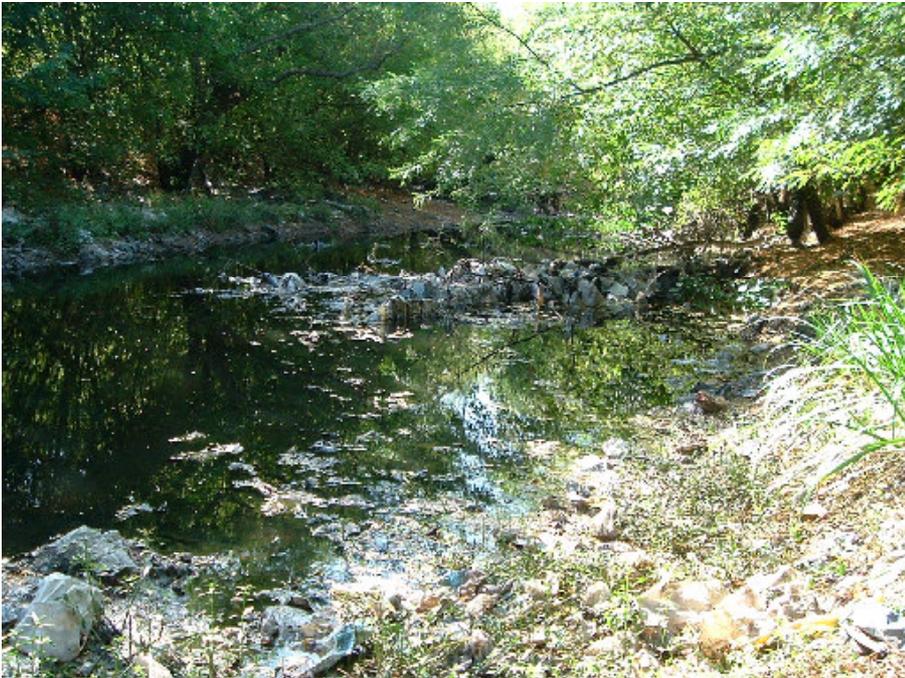
21 Punto: Aº Manga (dentro del bañado luego del puente del camino al bañado)

Observaciones: Para esta sección valen comentarios semejantes a los ya efectuados para los anteriores tramos rectificadas del arroyo Manga dentro del bañado. Algo a destacar es la aparente edad de los residuos atrapados contra las márgenes del curso y su composición. Se trata mayoritariamente de residuos plásticos, que presentan un estado tal que hace presumir llevan mucho tiempo depositados o transitando lentamente por esta zona del bañado (ver fotos).

Vista del arroyo Manga desde la margen izquierda

Panorámica del arroyo hacia aguas abajo

Panorámica del arroyo hacia Aguas Arriba

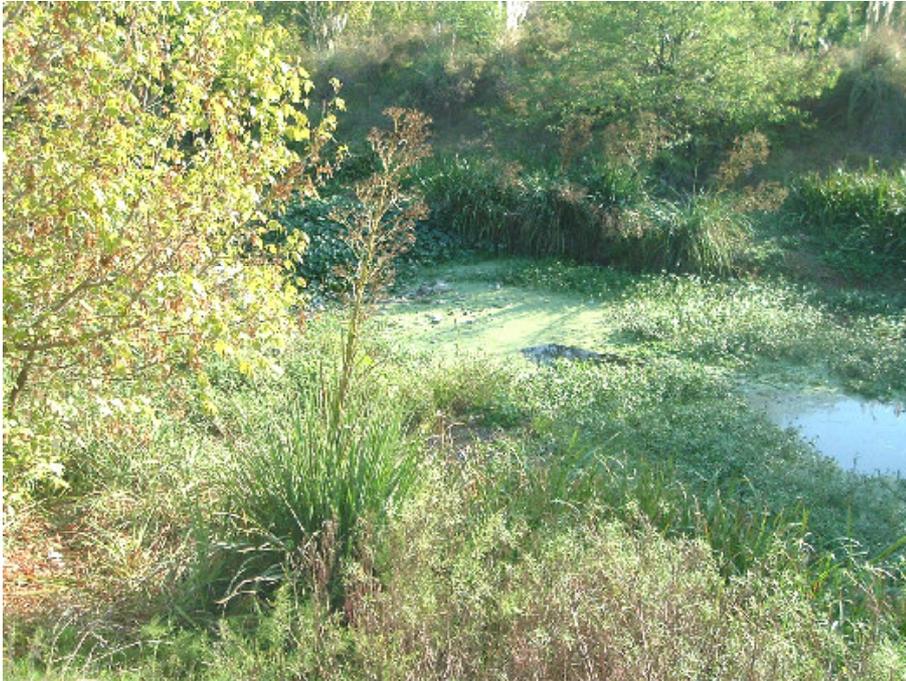
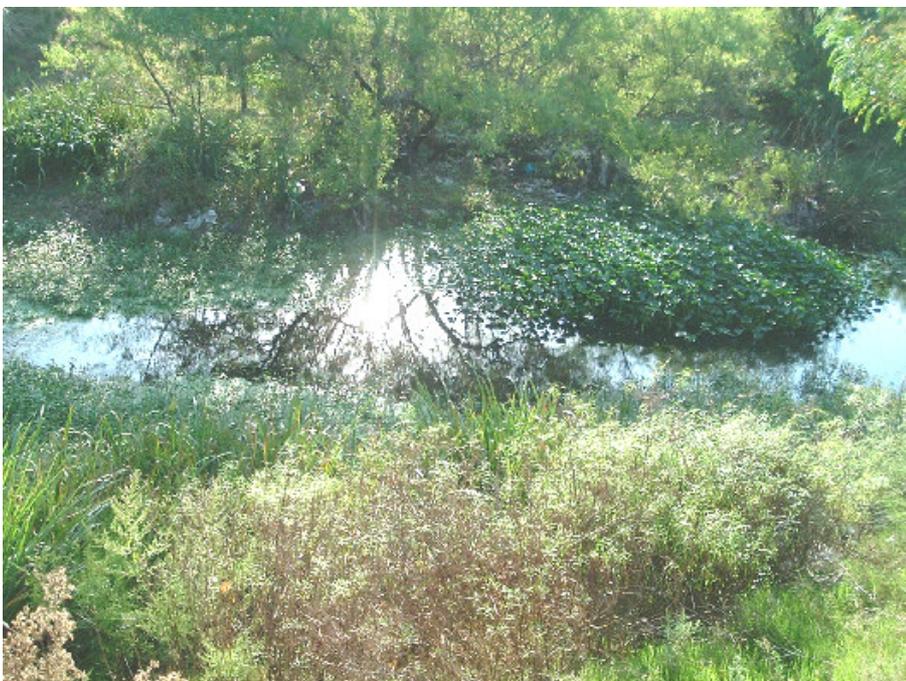
| 22 Punto: Aº Manga (200 m aguas abajo del camino al bañado) | | | |

| 22 Punto: Aº Manga (200 m aguas abajo del camino al bañado) | | | |
|--|---|---|---|
| <p>Observaciones: En esta sección comienza a reducirse la presencia de basura dentro del curso y también sobre sus márgenes. La vegetación en el entorno y sobre las márgenes del arroyo se hace menos espesa, acompañando la evolución hacia un ambiente de pradera sobre margen derecha. La vegetación acuática comienza a hacerse más abundante, aunque ya no necesariamente conlleva la retención de basura contra ella. Las márgenes del arroyo están más elevadas respecto del fondo de la canalización (arroyo). Comienzan a hacerse más evidentes también los signos de intervención antrópica al sur del puente sobre el camino al bañado, dados por ejemplo por la mayor circulación de peatones y vehículos livianos sobre el sendero existente (ver fotos).</p> | | | |

Vista del arroyo tomada desde margen izquierda

Otra vista del arroyo tomada desde margen izquierda

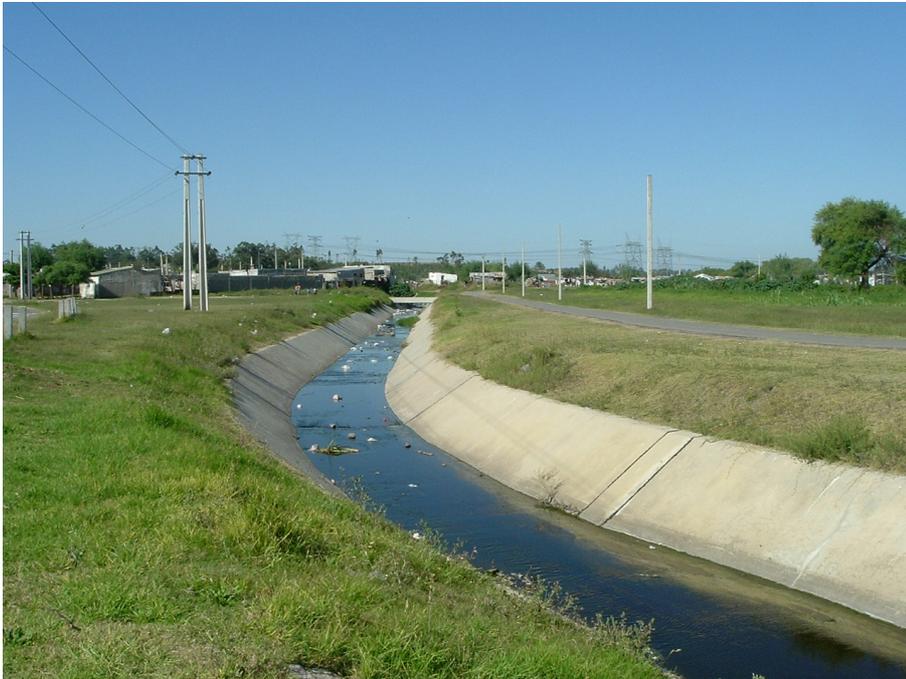
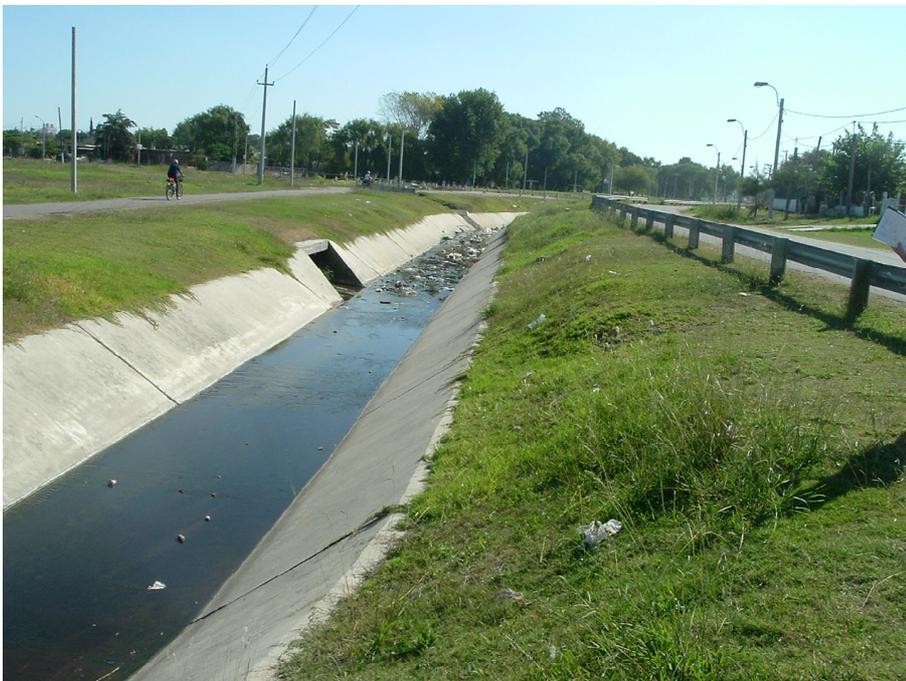
| 23 Punto: Cda. Canteras y Aurelia Viera | | | |

| 23 Punto: Cda. Canteras y Aurelia Viera | | | |
|--|---|---|---|
| <p>Observaciones: Esta sección está ubicada casi sobre las nacientes de la cañada. El curso se encuentra revestido y presenta bastante basura dentro del mismo. A unos 100 m se encuentra un asentamiento que acentúa la presencia de basura dentro del curso (ver fotos)</p> | | | |

Vista de la cañada hacia aguas abajo

Vista de la cañada hacia Aguas Arriba

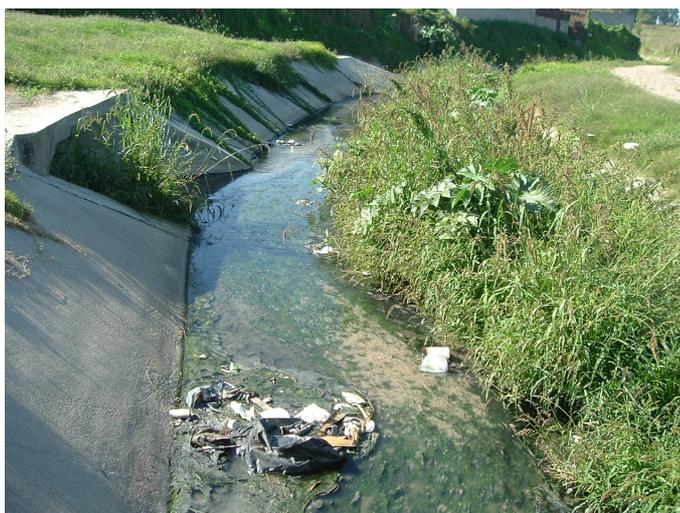
24 Punto: Cda. Canteras y continuación Ravnani

Observaciones: En esta sección se aprecia bastante basura dentro del canal y también basurales en el entorno. Estos basurales serían generados por los asentamientos vecinos. No se observa actividad de descarte de residuos directamente sobre el curso (ver foto).

Vista de la cañada hacia Aguas Arriba

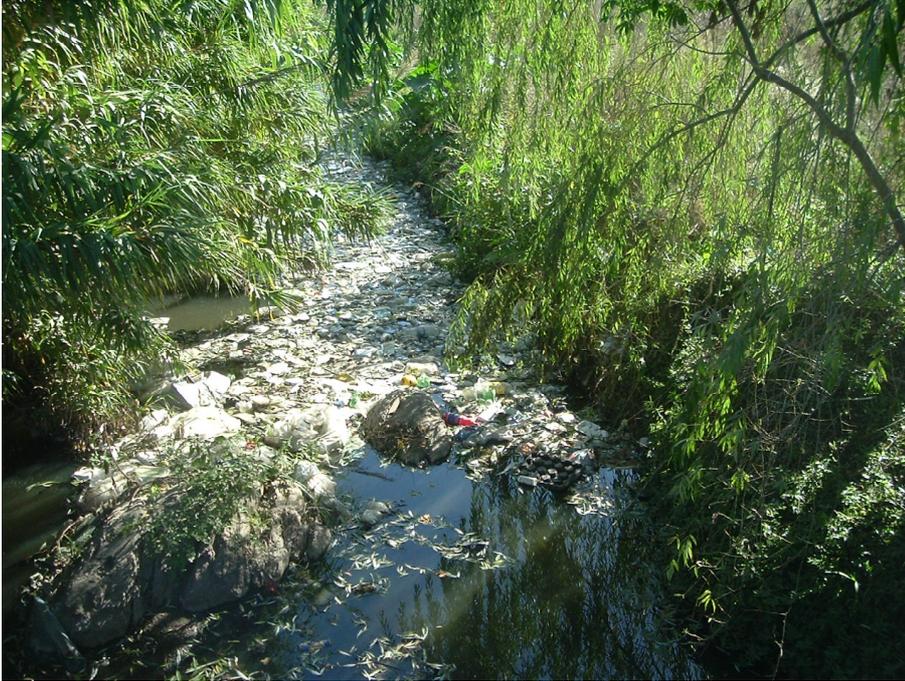
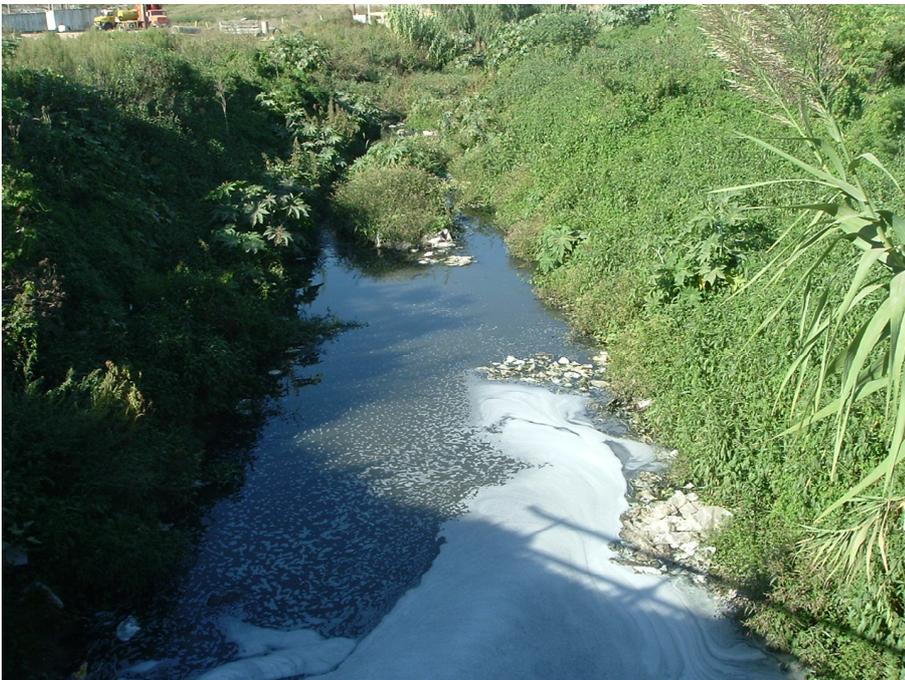
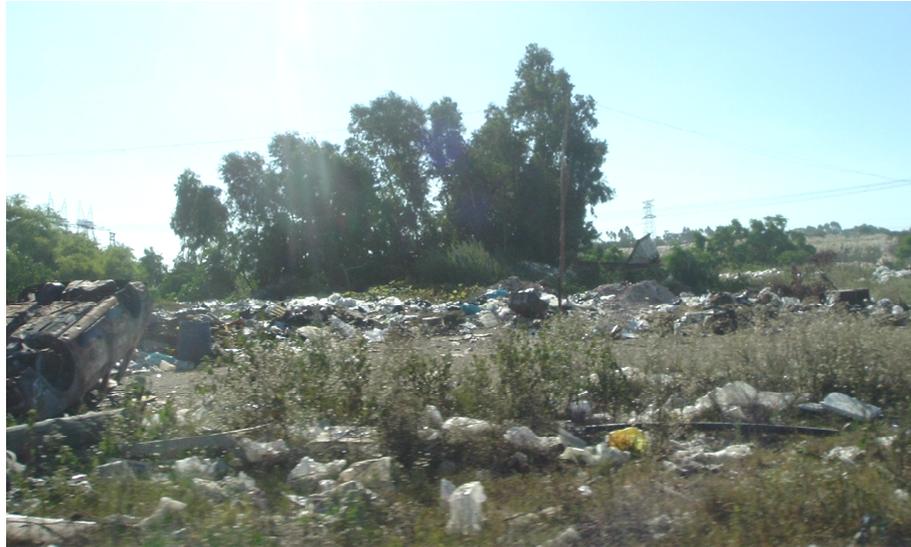
25 Punto: Cda. Canteras y Cno. Felipe Cardozo

Observaciones: Esta sección de la cañada está ubicada inmediatamente Aguas Arriba del sitio de disposición final de Felipe Cardozo. Aguas Arriba de la misma se aprecia una muy abundante cantidad de basura dentro de la cañada, la cual muy probablemente proviene del asentamiento ubicado sobre margen derecha. Este asentamiento, además de haber sido instalado sobre un relleno de basura y escombros, realiza actividad de clasificación y descarte de residuos directamente sobre el curso. Existe una obstrucción significativa de la sección de pasaje, producto de la acumulación de ramas y residuos plásticos. En el tramo de aguas abajo, que atraviesa el sitio de disposición final, existen al menos 3 descargas de lixiviado que drena de las usinas 6 y 7 y también la descarga de la planta de lavado de camiones, aunque no hay aportes sustanciales de residuos sólidos al curso (ver fotos).

Panorámica de la cañada Aguas Arriba del cruce con Felipe Cardoso

Panorámica de la cañada aguas abajo del cruce con Felipe Cardoso

Vista de los asentamientos ubicados sobre margen derecha Aguas Arriba de Felipe Cardoso

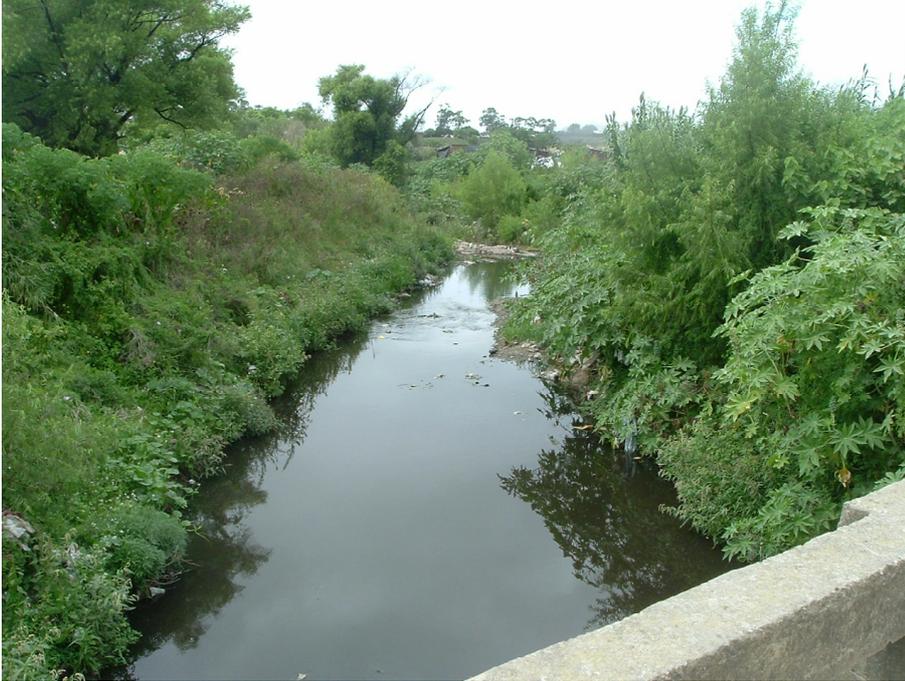
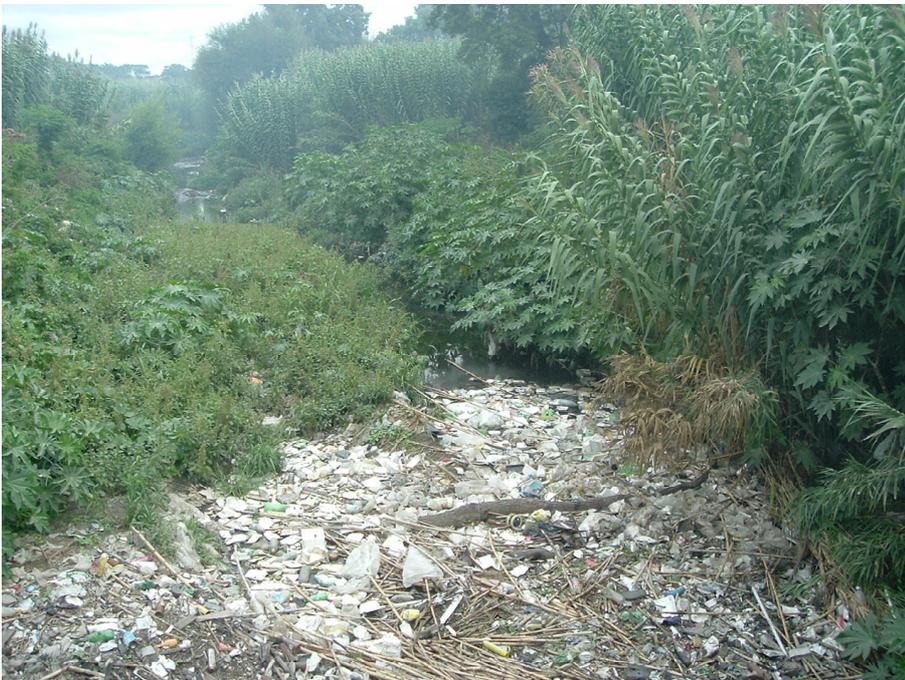
26 Punto: Cda. Canteras y Cno. Oncativo

Observaciones: Esta sección de la cañada está ubicada aguas abajo del sitio de disposición final de Felipe Cardozo. Aguas Arriba de la misma se aprecia una muy abundante cantidad de basura (plásticos) dentro de la cañada, pero no sobre sus márgenes, que tienen muy abundante vegetación, ni tampoco hacia aguas abajo. El origen de esta acumulación de basura contra el puente muy presumiblemente está en el arrastre por lluvia de residuos desde la usina y también lo que ya trae la cañada Aguas Arriba del sitio de disposición final. Camino Oncativo es zona de pasaje de numerosos hurgadores que trabajan en las inmediaciones del sitio de disposición final, en la zona de Cno. Cepeda (ver fotos).

Panorámica de la cañada aguas abajo de Cno. Oncativo

Panorámica de la cañada Aguas Arriba de Cno. Oncativo

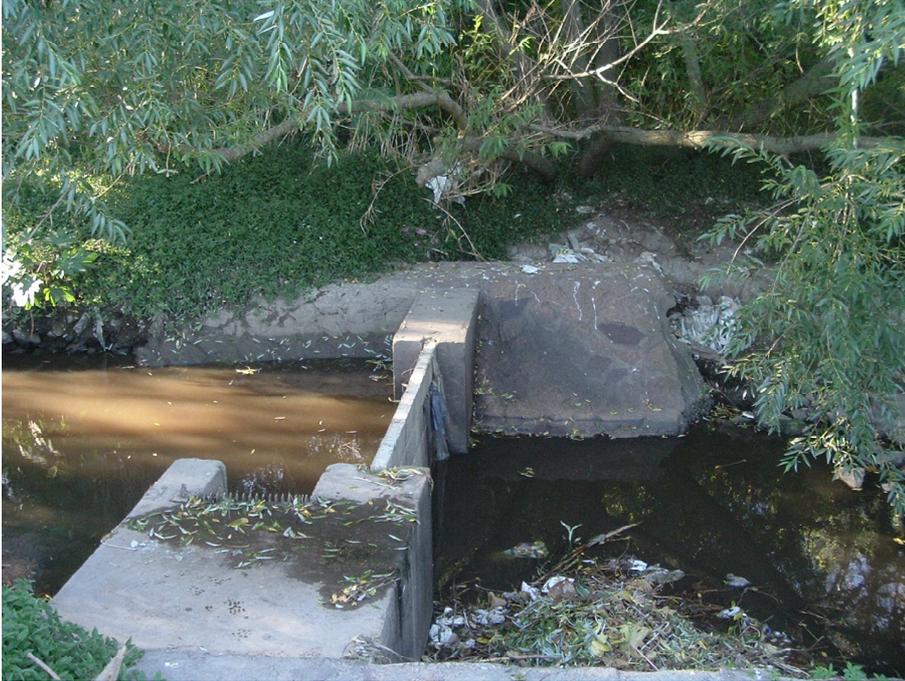
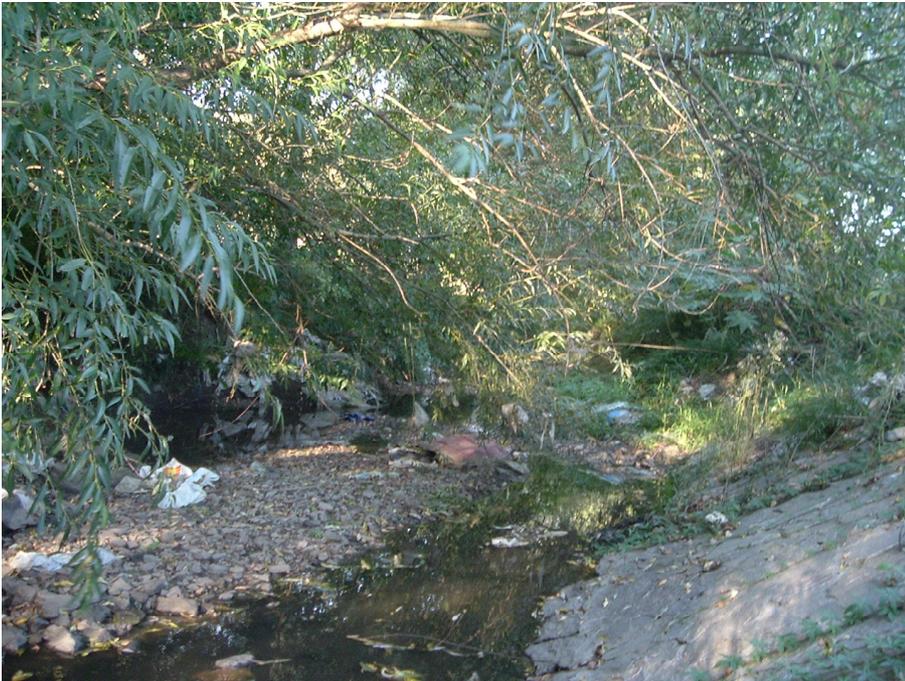
27 Punto: Cda. Canteras y José Strassener

Observaciones: Esta sección de la cañada está ubicada justamente en la toma de la estación de bombeo Canteras, dentro de un predio de acceso restringido. Este bombeo capta el caudal de estiaje y lo envía hacia el sistema de saneamiento costero. No se aprecia casi basura Aguas Arriba de la toma, pero si aguas abajo seguramente debido al sobrepaso de la compuerta ante un evento de lluvia importante. Entre los residuos hallados aguas abajo existe una significativa cantidad de escombros. Según testimonia el operador de la planta, la gran cantidad de residuos es trasladada en ocasión de caudales importantes, pero en condiciones de estiaje la basura que transporta la cañada es muy poca (ver fotos).

Vista de la toma de la estación de bombeo y del vertedero regulador

Vista de la cañada aguas abajo de la toma de la estación de bombeo

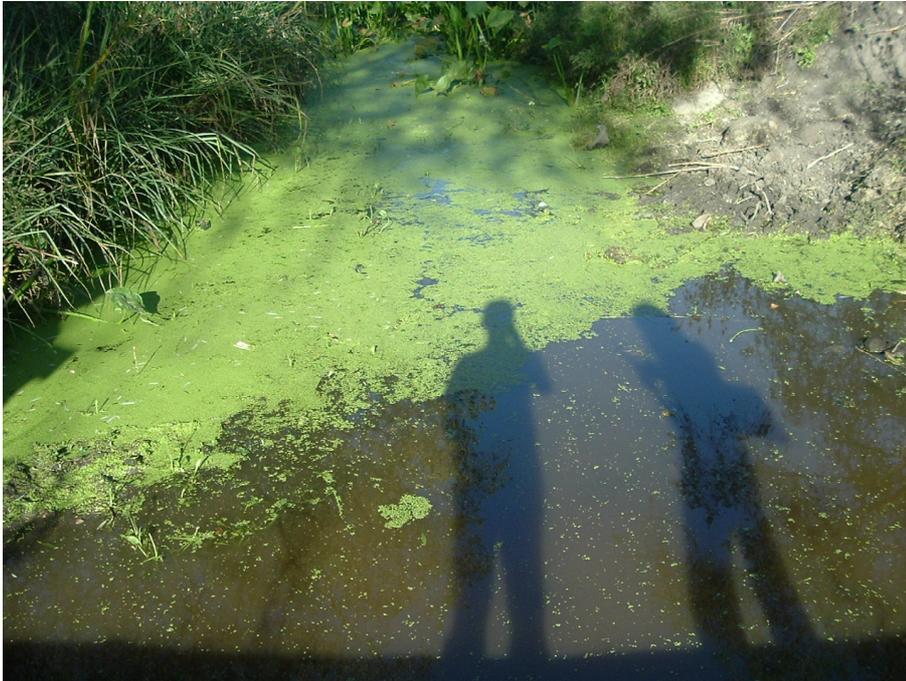
| 28 Punto: Cda. Canteras y Servando Gómez | | | |

| 28 Punto: Cda. Canteras y Servando Gómez | | | |
|---|---|---|---|
| <p>Observaciones: La cañada escurre por una zona rural, donde existe un asentamiento de muy importantes dimensiones sobre la margen derecha aguas abajo. El entorno se destaca por su alto grado de deterioro ambiental y carencia de servicios. En dicho asentamiento se realizan actividades de clasificación a 30 m de la margen del curso, que posee abundante vegetación dificultando el acceso e obstaculizando el arrastre de la basura al curso. La muy numerosa presencia de focos de basura dentro del asentamiento es otro elemento de la alta degradación presente en el medio. (ver fotos).</p> | | | |

Vista de la cañada Aguas Arriba de la zona de asentamientos

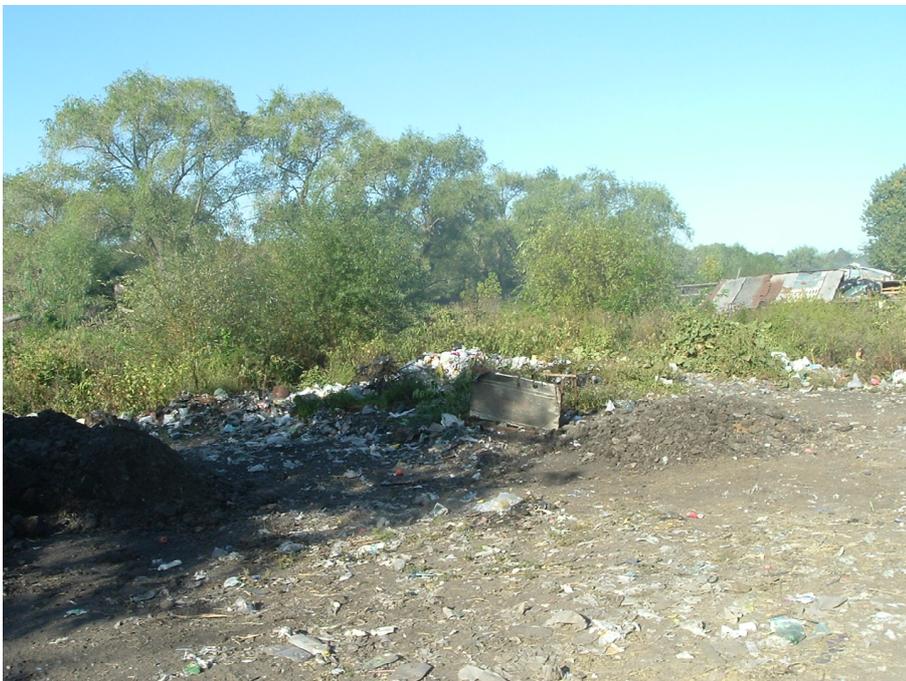
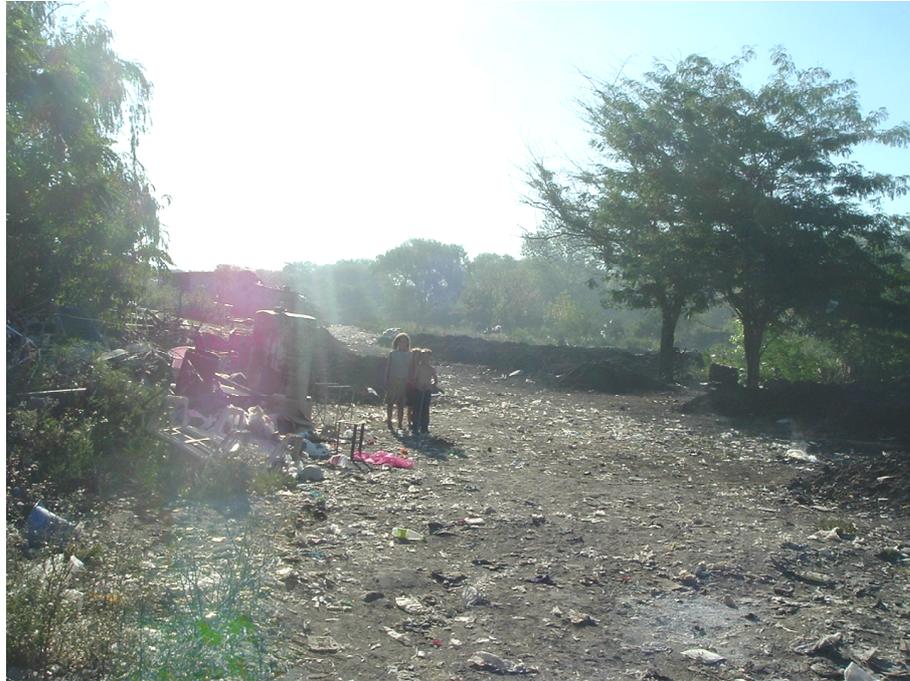
Vista parcial de los asentamientos. La cañada escurre al fondo, por delante de los árboles de mayor porte.

Vista parcial de los asentamientos y el entorno próximo a la cañada, que escurre a la derecha fuera del alcance de esta vista.

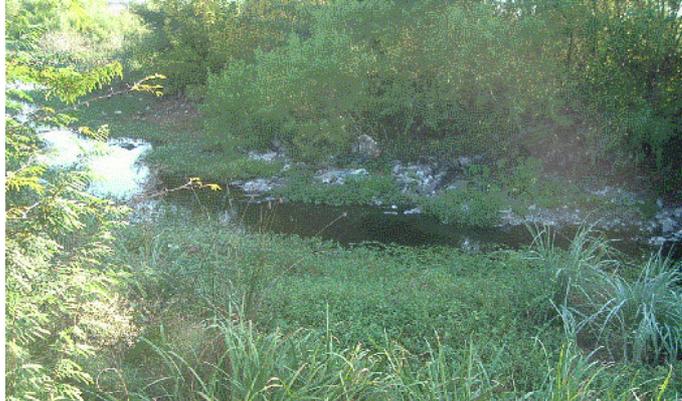
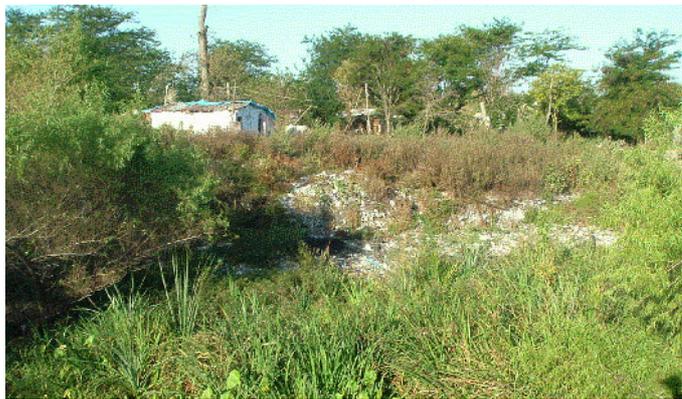
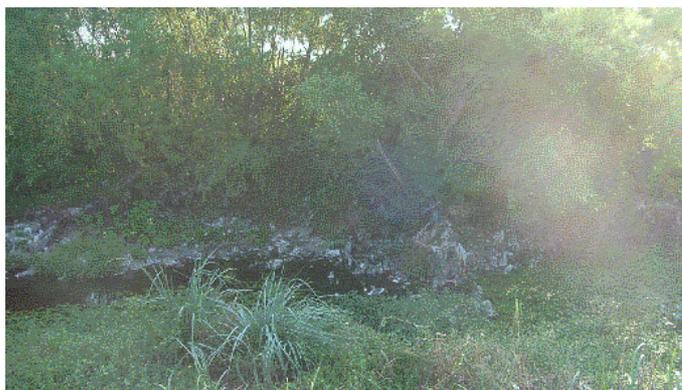
| 29 Punto: Aº Manga (700 m aguas abajo del camino al bañado) | | | |

| 29 Punto: Aº Manga (700 m aguas abajo del camino al bañado) | | | |
|---|---|---|---|
| <p>Observaciones: En esta sección se aprecia un incremento relativo de la presencia de basura dentro del curso y particularmente sobre sus márgenes, aunque sin llegar a la condición que tenía dentro del bañado. Una posible explicación para ello es que esta sección está ubicada aguas abajo de la descarga de la cañada Canteras y por tanto los residuos que aquí se observan provendrían de este último curso. La vegetación del entorno continúa evolucionando hacia un ambiente de pradera, abandonando ya definitivamente las características de bañado que poseía más aguas arriba. Los signos de intervención antrópica en la zona son cada vez más fuertes, particularmente sobre la margen izquierda del vecino arroyo Carrasco que escurre paralelo al Manga en este tramo, y cuya calidad comienza a deteriorarse asociada a la presencia de asentamientos sobre su margen izquierda (ver fotos).</p> | | | |

Vista del arroyo Manga tomada desde su margen izquierda

Vista de los asentamientos existentes sobre margen izquierda del Aº Carrascp

Vista de la acumulación de residuos sobre margen derecha del Aº Manga

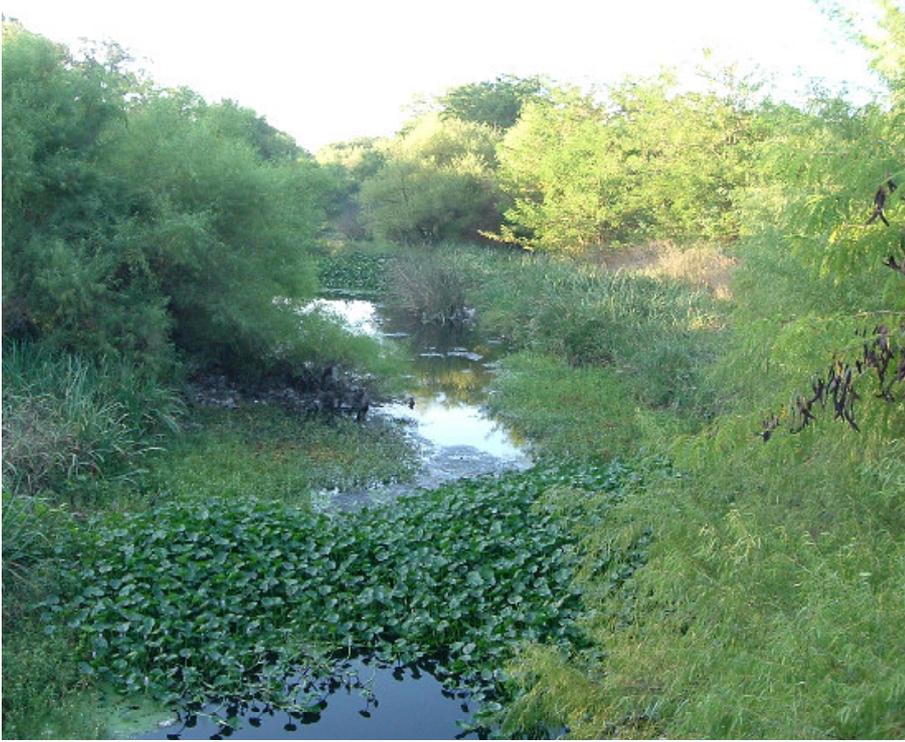
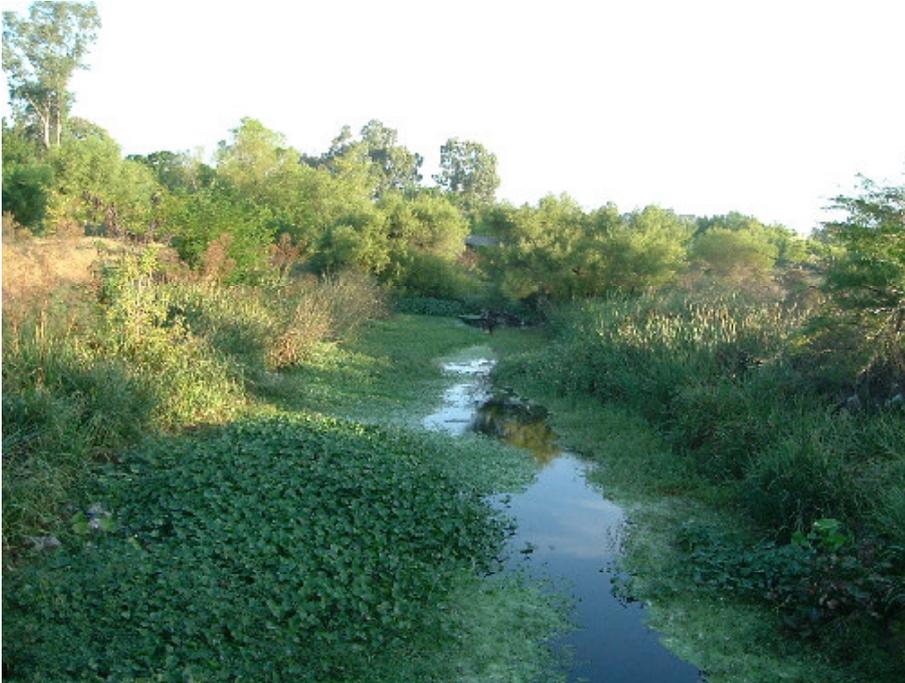
30 Punto: Aº Manga (150 m Aguas Arriba del Carrasco).

Observaciones: En esta sección nuevamente se aprecia una reducción de la presencia de basura dentro del curso y particularmente sobre sus márgenes, casi desapareciendo hacia aguas abajo en la confluencia con el arroyo Carrasco. La vegetación acuática dentro del arroyo se incrementa significativamente, llegando en algunas zonas a cubrir completamente el ancho del curso. El arroyo ha ampliado su ancho y sus márgenes tienen mayor cota relativa, por lo que el sendero que lo bordea y separa del arroyo Carrasco presenta mejores condiciones de circulación seguramente consecuencia de que resulta afectado por crecidas con mucha menor frecuencia. En esta zona el arroyo Manga, que escurre por un ambiente sin presión antrópica, presenta un estado sanitario superior al del arroyo Carrasco, que se encuentra afectado por la presión ejercida desde el asentamiento ubicado sobre su margen izquierda (ver fotos).

Panorámica del arroyo hacia Aguas Arriba, tomada desde el puente allí existente

Panorámica del arroyo hacia aguas abajo, tomada desde el puente allí existente

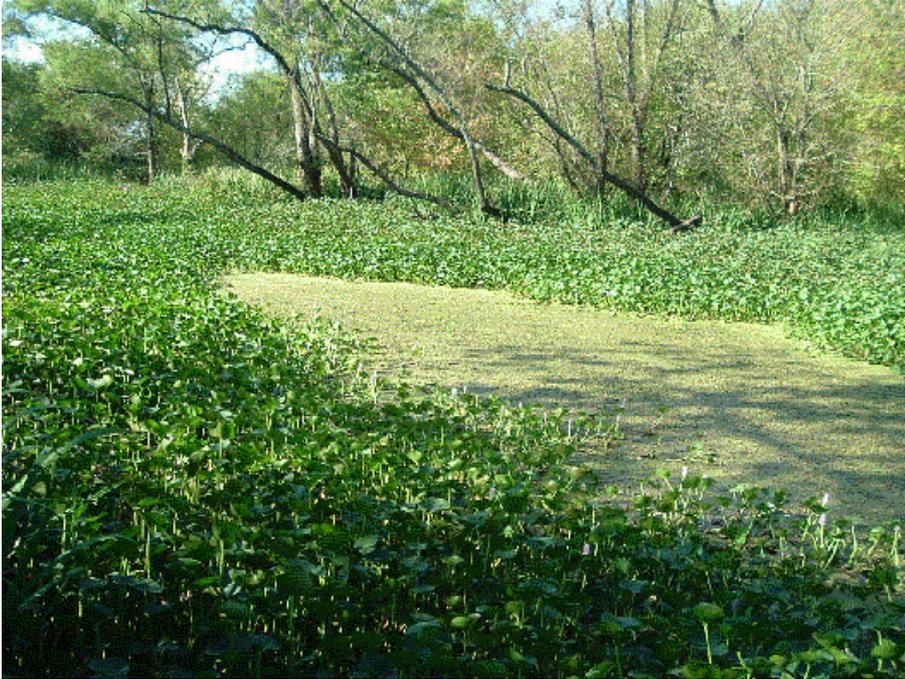
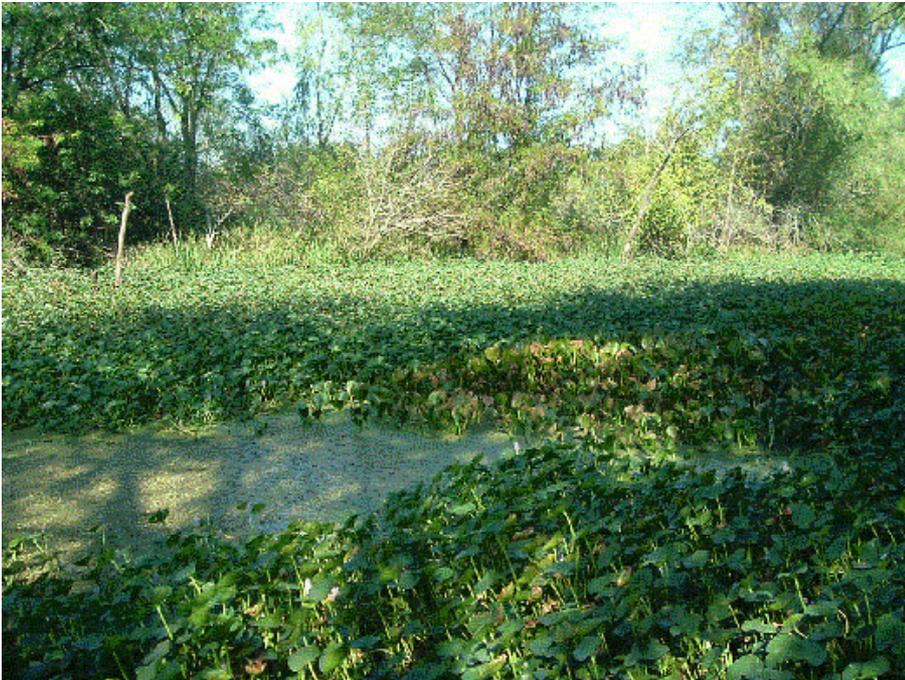
31 Punto: Aº Carrasco (a partir de donde escurre paralelo al arroyo Manga).

| Fecha: 02/04/2004 | | Aguas Arriba | Aguas Abajo |
|--|---|---|---|
| <p>Observaciones: En esta sección el curso, conformado por un canal rectificado, está eutroficado, con su superficie prácticamente cubierta en su totalidad por vegetación acuática. El ambiente es de bañado, con un muy estrecho terraplén que hace las veces de sendero que lo separa del arroyo Manga. Excepción hecha del pequeño sendero, que muestra signos de ser inundable, no existen otros indicios de presión antrópica sobre el arroyo. No se observan residuos ni dentro del curso ni tampoco sobre sus márgenes (ver fotos).</p> | | | |

Panorámica del Aº Carrasco tomada desde su margen derecha

Otra vista del Aº Carrasco tomada desde su margen derecha

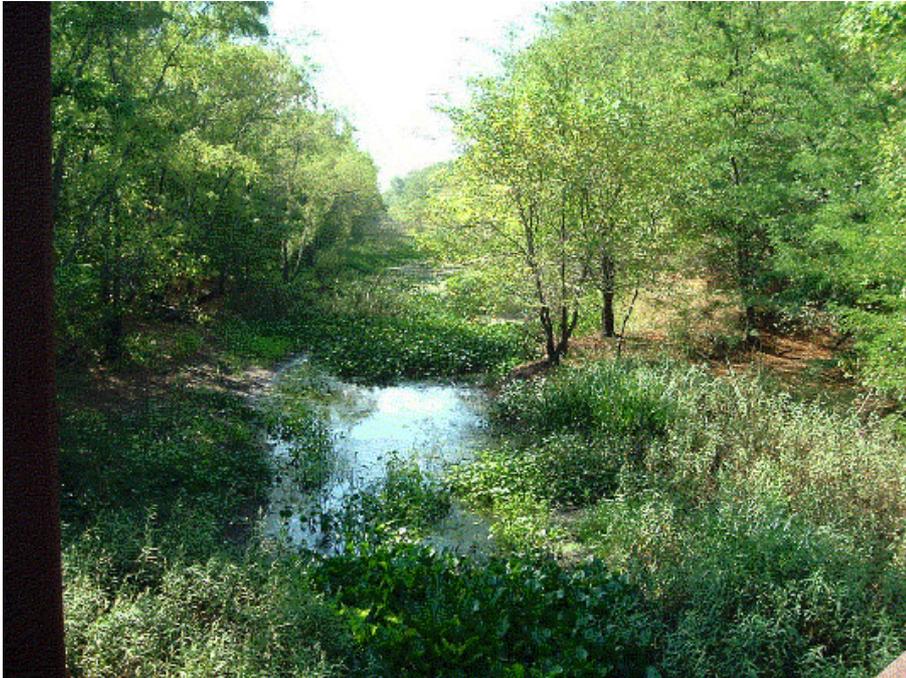
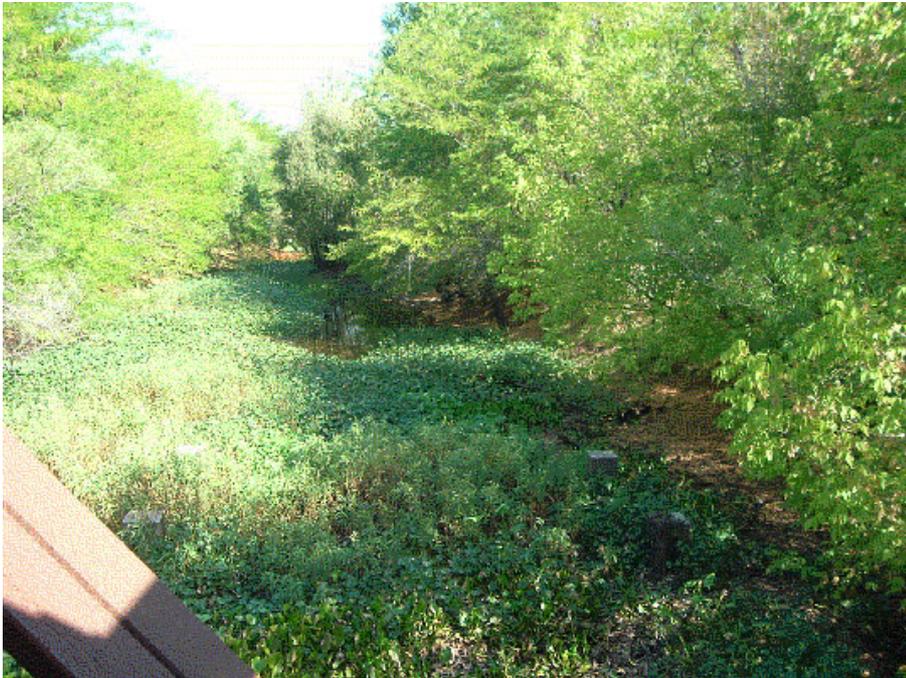
32 Punto: Aº Carrasco (puente del camino al bañado)

Observaciones: En esta sección el curso es atravesado por un puente metálico, que oficia como punto de entrada al bañado de Carrasco. El arroyo se mantiene con abundante vegetación acuática sobre su superficie, transitando desde un ambiente de bañado Aguas Arriba hacia un ambiente de bosque artificial como el que encuentra aguas abajo sobre su margen izquierda. El entorno es natural, y más allá de la presencia del puente no se observan otros signos de intervención antrópica adicionales a la rectificación del curso. La presencia de residuos sobre las márgenes del arroyo, a modo de restos de resaca, es apenas distinguible (ver fotos).

Panorámica del arroyo Aguas Arriba del puente

Panorámica del arroyo aguas abajo del puente

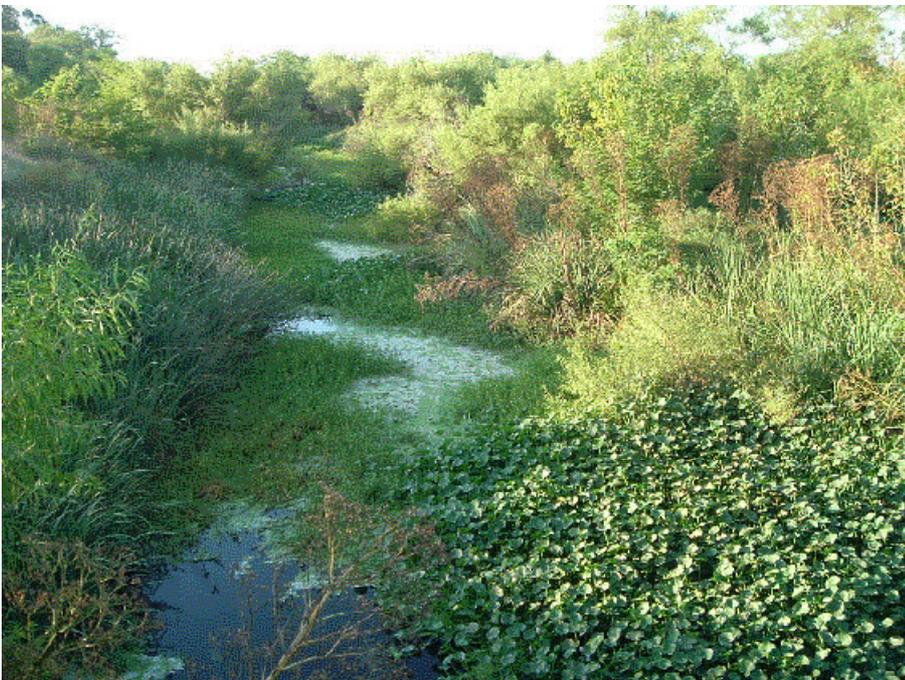
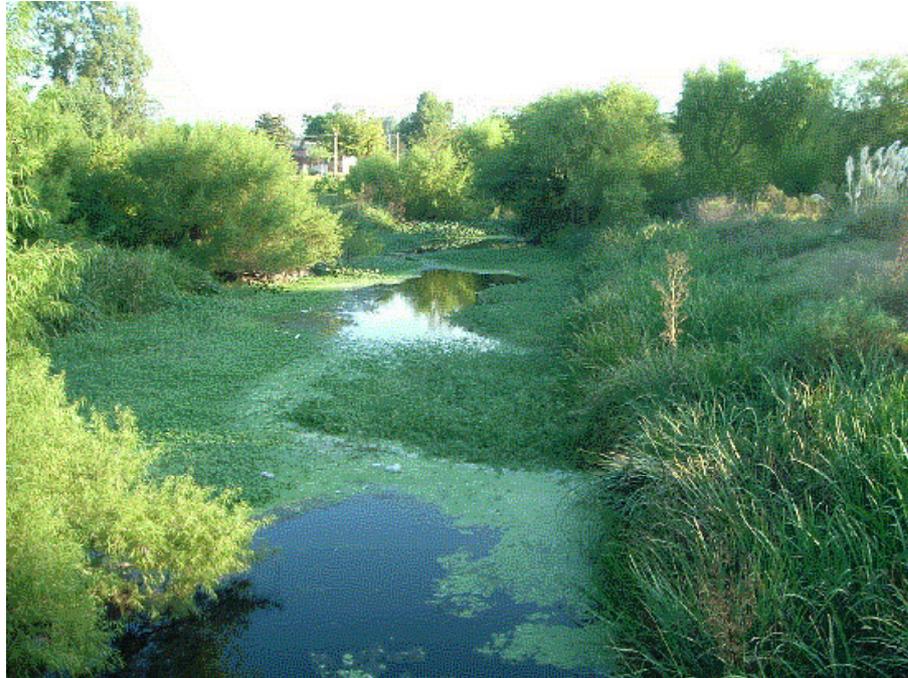
| 33 Punto: Aº Carrasco (próximo a su unión con el Manga) | | | |

| 33 Punto: Aº Carrasco (próximo a su unión con el Manga) | | | |
|--|---|---|---|
| <p>Observaciones: El tramo del arroyo Carrasco próximo a su confluencia con el arroyo Manga atraviesa una zona marcada por la presencia de asentamientos sobre la margen izquierda del curso. Dentro de este asentamientos se aprecian algunas fincas dedicadas a la cría de chanchos y también que utilizan el arroyo como destino del material de descarte del proceso de clasificación. Esta situación implica un deterioro del estado sanitario del arroyo Carrasco en este tramo, donde continúa rectificado, que lo hace estar más comprometido incluso que el arroyo Manga. El citado asentamiento parece podría tener riesgo de inundación en algunas de sus construcciones ribereñas. El arroyo se mantiene con abundante vegetación acuática sobre su superficie (ver fotos).</p> | | | |

Panorámica del Aº Carrasco Aguas Arriba del acueducto allí existente

Panorámica del Aº Carrasco aguas abajo del acueducto allí existente

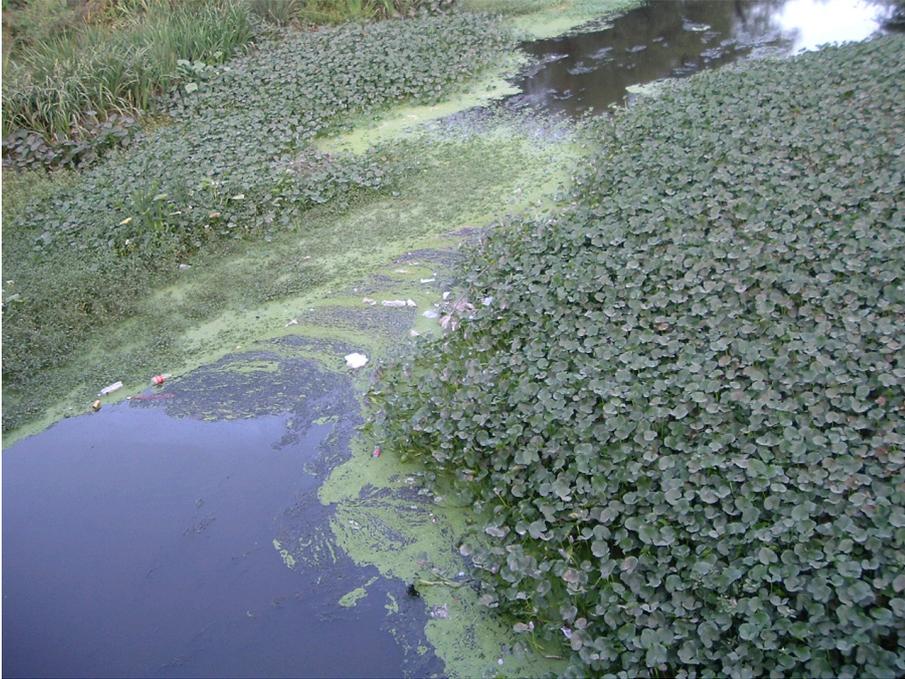
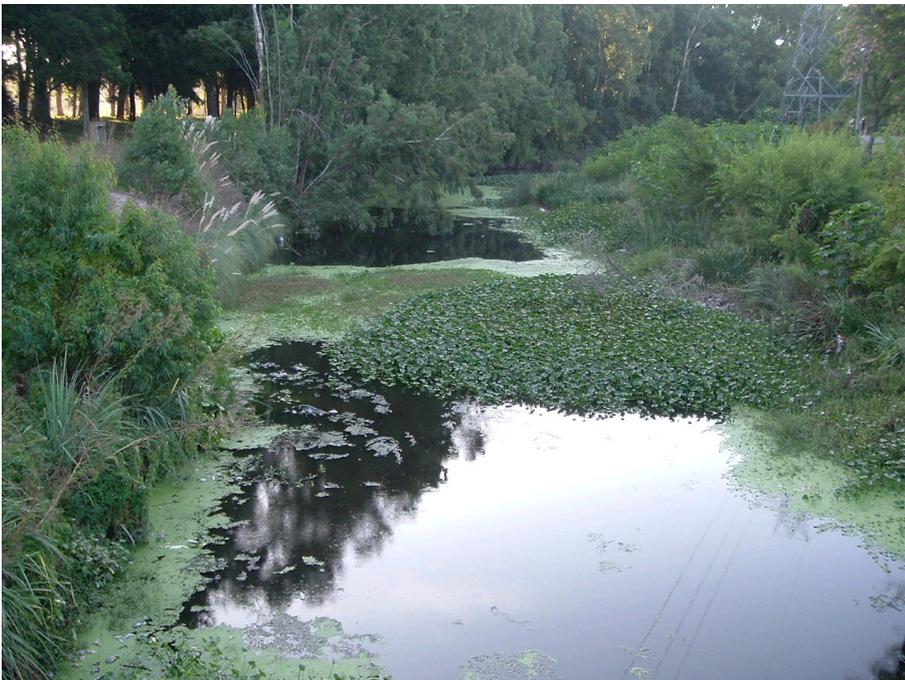
| 34 Punto: Aº Carrasco y Cno. Carrasco | | | |

| 34 Punto: Aº Carrasco y Cno. Carrasco | | | |
|---|---|---|---|
| <p>Observaciones: Esta sección del arroyo Carrasco está inmersa en un entorno urbano de intenso tránsito vehicular, donde predomina la actividad fabril, pero sin presión urbanística directa sobre el curso. Aguas Arriba sobre margen derecha se ubica el parque Fernando García en tanto sobre margen izquierda se localiza la planta industrial de un importante frigorífico. Se aprecia abundante vegetación hidrófila tanto Aguas Arriba como aguas abajo y también presencia de algas, lo que da indicios de existencia de eutroficación. Dentro del arroyo se observan solamente algunos residuos posiblemente vertidos desde el propio puente sobre Cno. Carrasco, sin que se aprecien basurales o actividad de descarte de material y reciclado en el entorno inmediato (ver fotos).</p> | | | |

Vista de la sección aguas abajo del puente

Panorámica del arroyo Aguas Arriba del puente
