ANEXO: Evaluación Sanitaria de Cursos de Agua

Plan Director de Residuos Sólidos de Montevideo y Área Metropolitana

PROGRAMA DE SANEAMIENTO DE MONTEVIDEO Y AREA METROPOLITANA
TERCERA ETAPA SUBPROYECTO - B

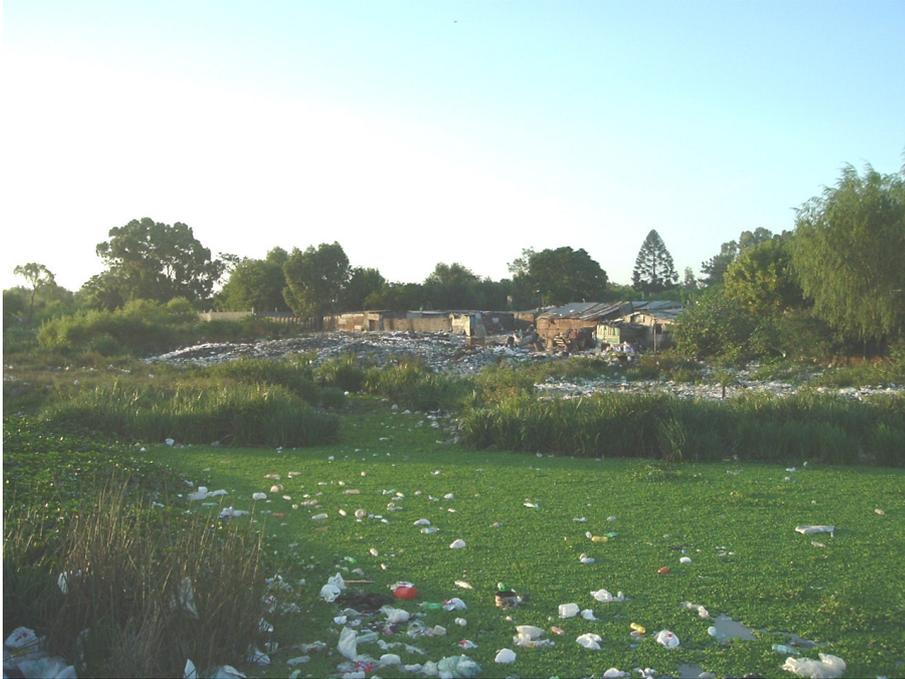
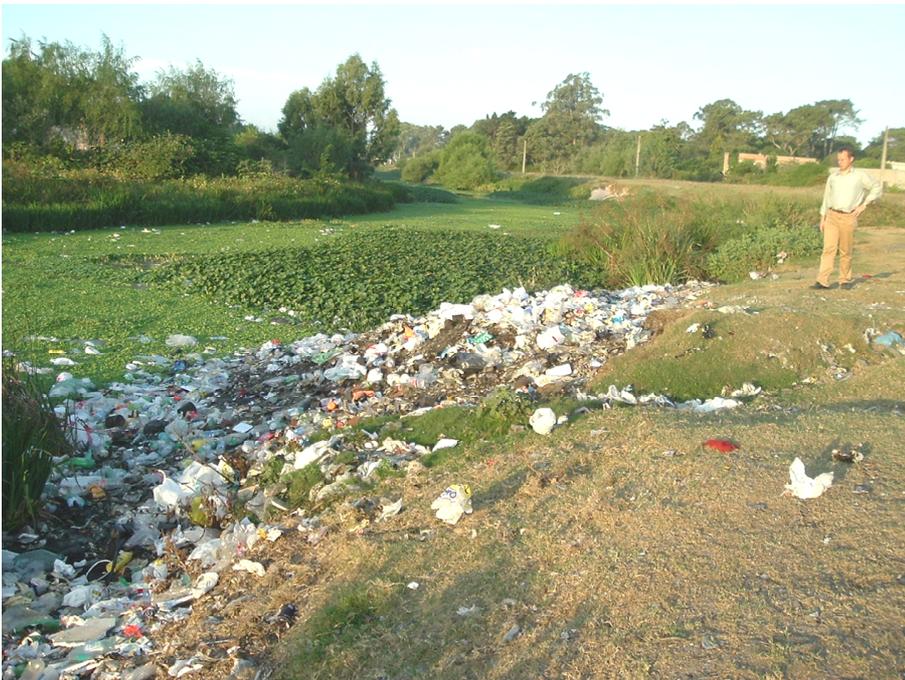
| 35 Punto: Aº Carrasco y Gral. Nariño | | | |

| 35 Punto: Aº Carrasco y Gral. Nariño | | | |
|---|---|---|---|
| <p>Observaciones: El tramo del arroyo Carrasco que escurre paralelo a la Av. Acosta y Lara (Montevideo) está bordeado por importantes asentamientos sobre ambas márgenes. Particularmente sobre margen izquierda (Canelones) estos asentamientos se dedican a la clasificación de residuos y a la cría de cerdos, con el consiguiente descarte de restos de basura directamente sobre las márgenes del arroyo. Según lo manifestado por la IMC, se realizaron medidas paliativas instalando recipientes (medio tanque) para la disposición de los residuos, las cuales fracasaron por los continuos hurtos de los mismos. En los asentamientos sobre margen derecha, a pesar de existir recolección de residuos con frecuencia tres (bajo custodia policial), se encuentran importantes basurales conformados fundamentalmente por los propios vecinos. La importante acumulación de basura sobre las márgenes del curso lleva a que se encuentre importante cantidad de residuos dentro del arroyo, en ocasión de la visita principalmente bolsas y botellas plásticas que son transportadas por viento. El arroyo en este tramo está muy eutroficado, estando todo al ancho del arroyo completamente tapizado por vegetación acuática (ver fotos).</p> | | | |

Vista de los asentamientos existentes sobre margen derecha

Detalle de un basural existente sobre margen derecha

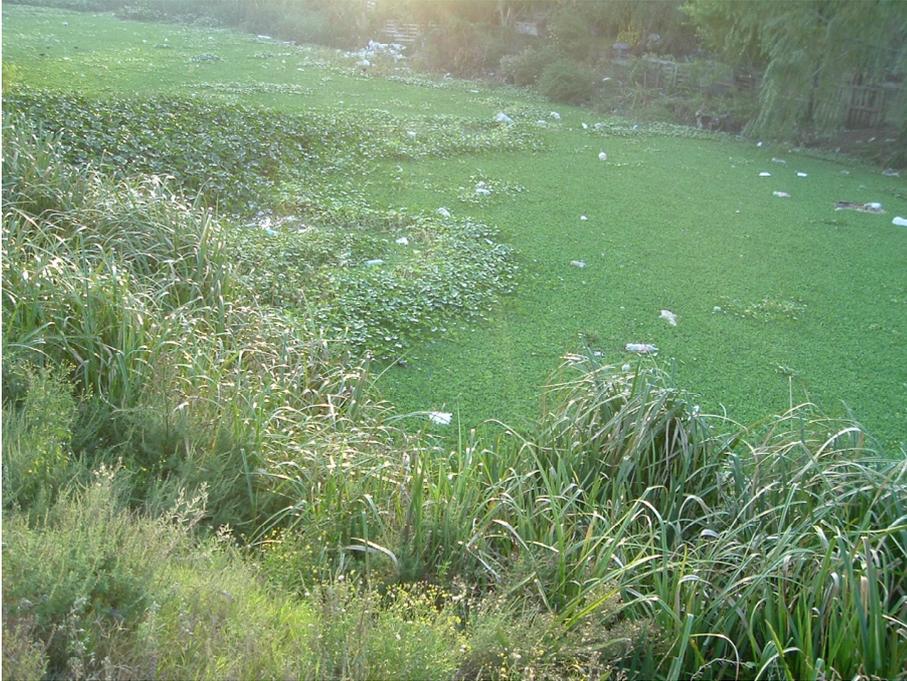
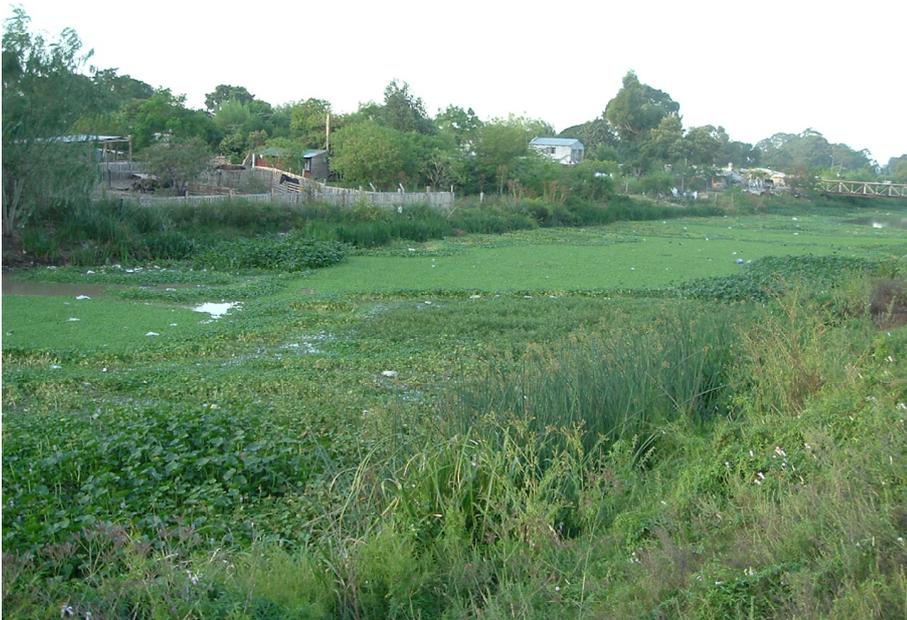
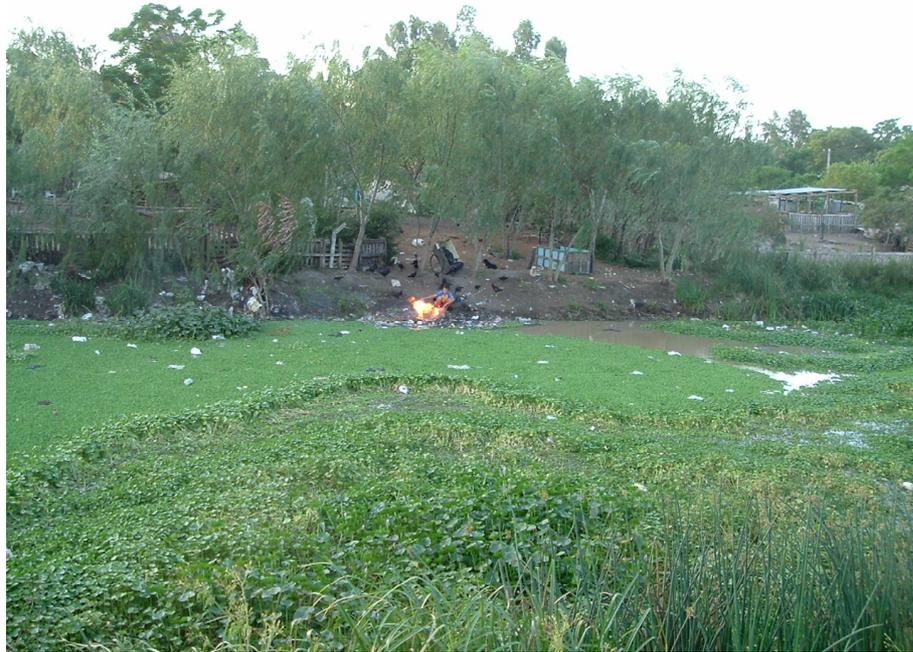
36 Punto: Aº Carrasco y Celedonio Nin y Silva

Observaciones: En esta sección del curso los asentamientos se encuentran solo sobre la margen izquierda (Canelones). Estos asentamientos se dedican a la clasificación de residuos y a la cría de chanchos, con el consiguiente descarte de restos de basura directamente sobre las márgenes del arroyo. Sobre la margen derecha se ubican casas de muy buena construcción, pese a lo cual aún se observan algunos basurales que por la acción del viento transportan residuos hacia el curso. La importante acumulación de basura sobre la margen izquierda intenta ser controlada mediante actividades de quema de residuos. El arroyo en este tramo está muy eutroficado, estando todo al ancho del curso completamente tapizado por vegetación acuática (ver fotos).

Vista del arroyo tomada desde su margen derecha

Panorámica del arroyo y los asentamientos existentes sobre margen izquierda

Detalle de la quema de basura en los asentamientos sobre margen izquierda

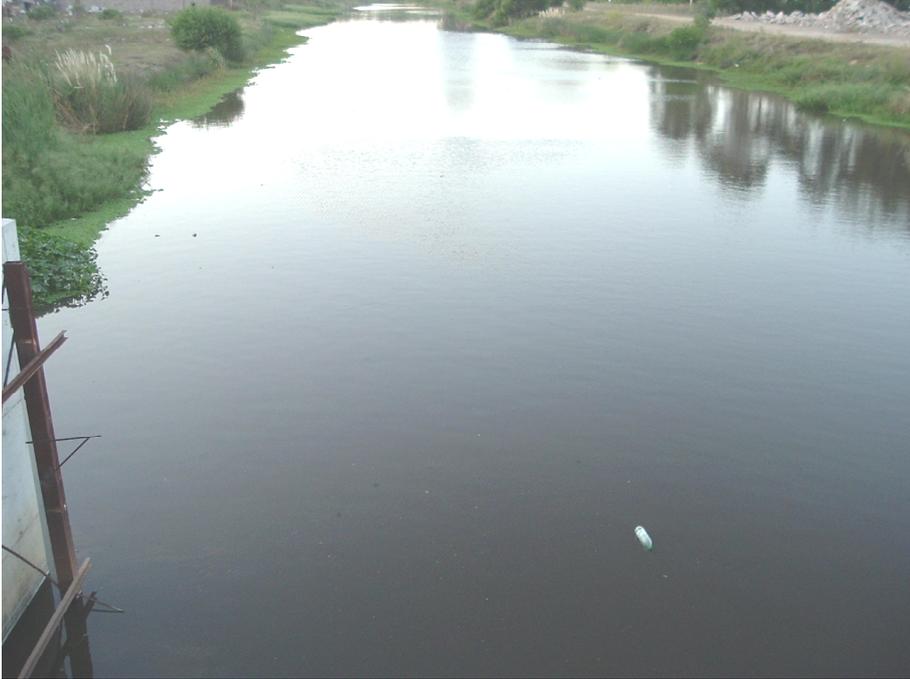
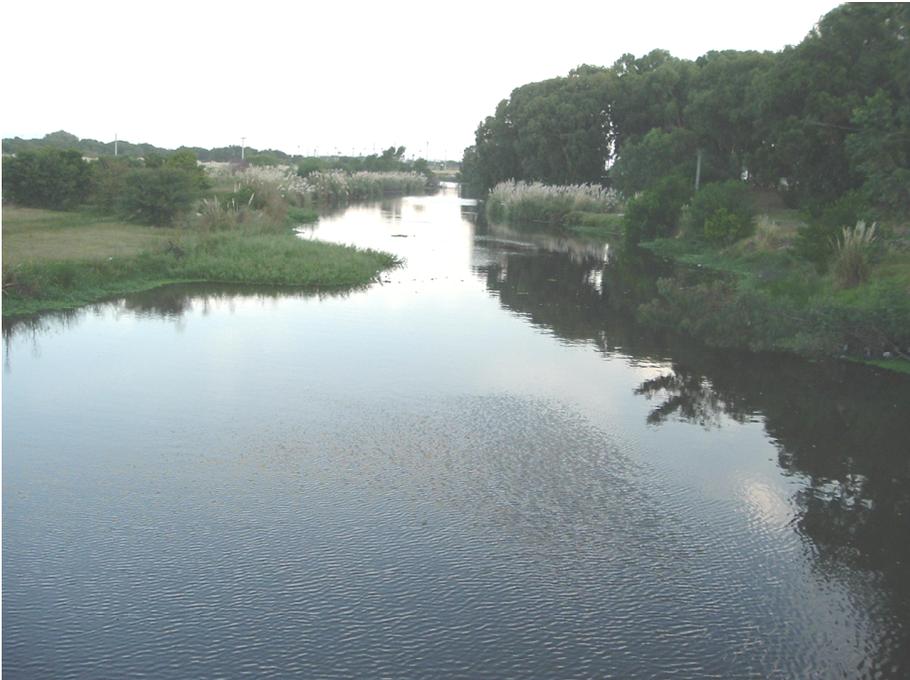
| 37 Punto: Aº Carrasco y Avda. Italia | | | |

| 37 Punto: Aº Carrasco y Avda. Italia | | | |
|---|---|---|---|
| <p>Observaciones: En esta sección sobre margen derecha Aguas Arriba se encuentra un asentamiento muy importante, que se dedica a la clasificación de residuos, pero que se encuentra distanciado de la margen del arroyo. En este caso la actividad de clasificación es realizada sobre la calle, de modo que el arroyo no se encuentra directamente afectado. Sobre la margen derecha aguas abajo se encuentra el parque Lavalleja, en tanto sobre margen izquierda existe una zona parquizada de 400 m de largo la cual es mantenida a través de la IMC, ONG's y empresas privadas, hacia el este, luego de dicha zona se ubica una zona de viviendas que no ejercen presión sobre el curso. Otro hecho singular es la ya iniciada obra de construcción de un nuevo puente por Avda. Italia, que seguramente colabora en el mantenimiento libre de residuos del entorno. Son notorias las ocasiones en las que se produce acumulación de residuos contra el puente, ante eventos de lluvia significativa, pero que en esta ocasión no fueron observadas dada la muy baja pluviometría del mes inmediato anterior al relevamiento. A diferencia de las secciones antes relevadas el curso en esta zona está libre de vegetación acuática. En esta sección se realiza la limpieza en conjunto por la IMM y la IMC, periódicamente luego de los eventos de lluvia. (ver fotos).</p> | | | |

Vista del arroyo Aguas Arriba del puente

Panorámica del arroyo aguas abajo del puente

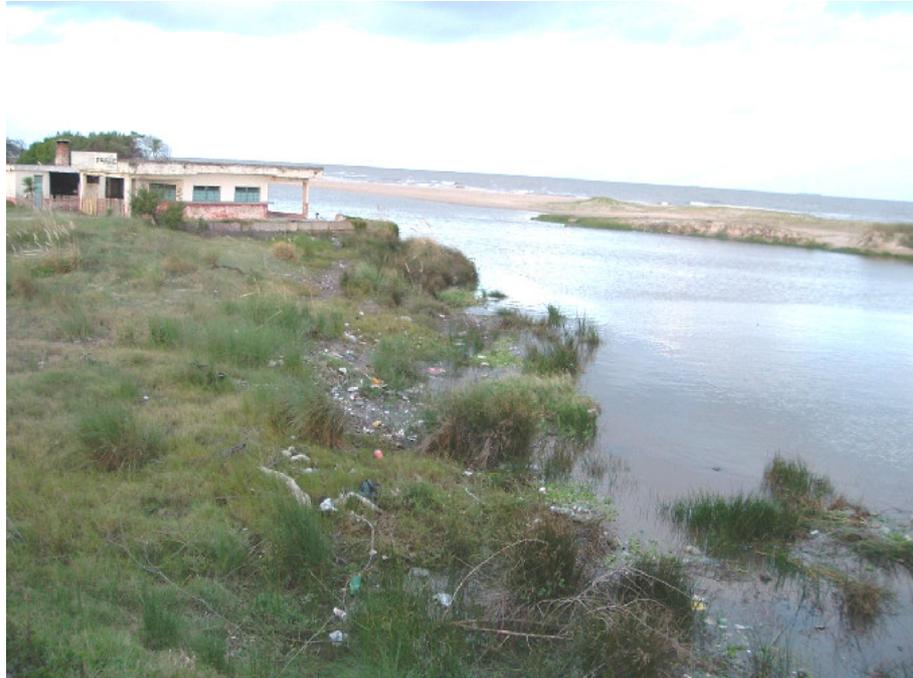
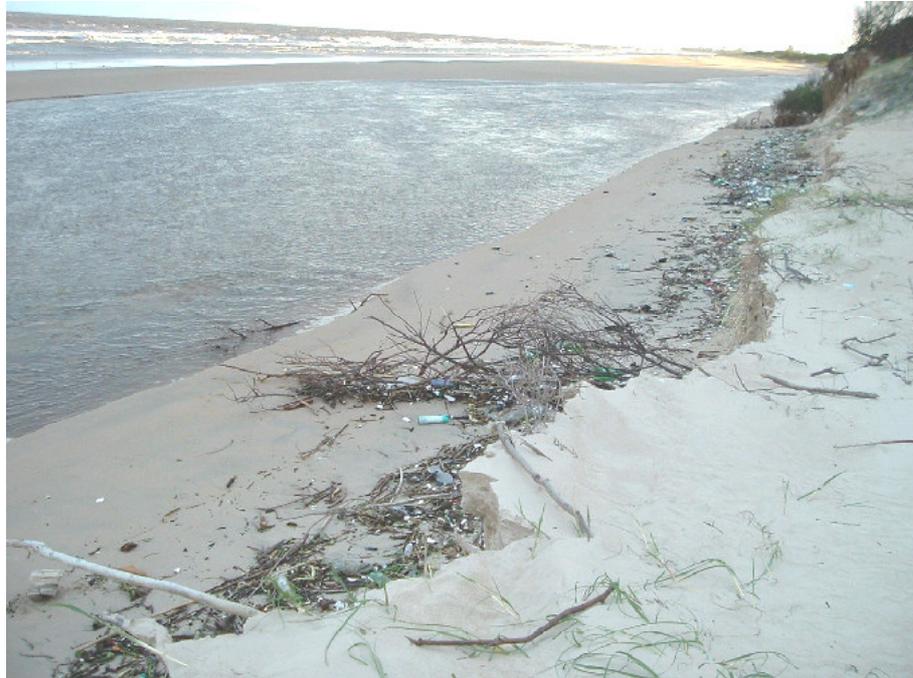
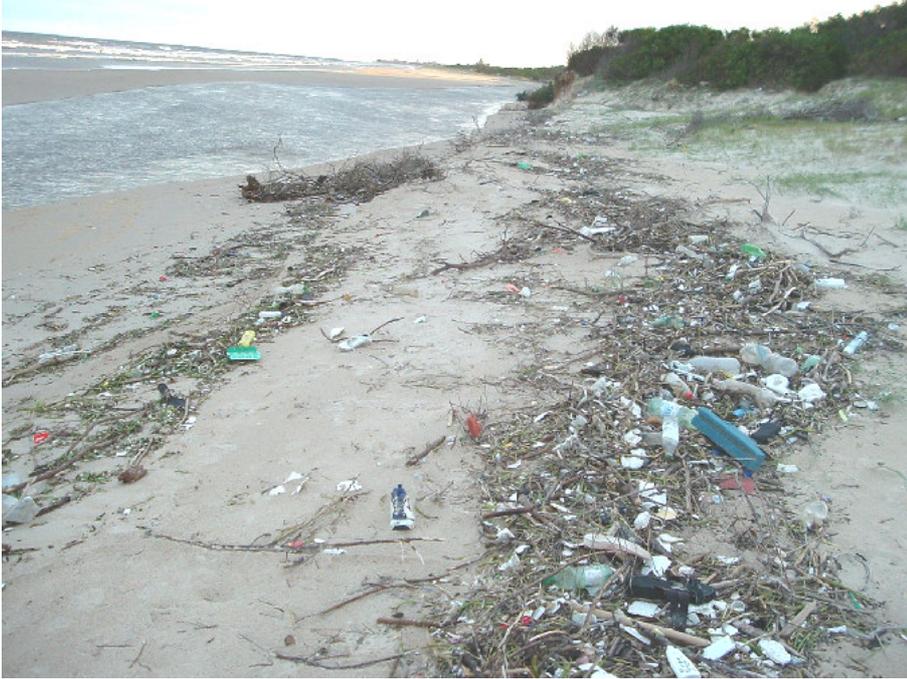
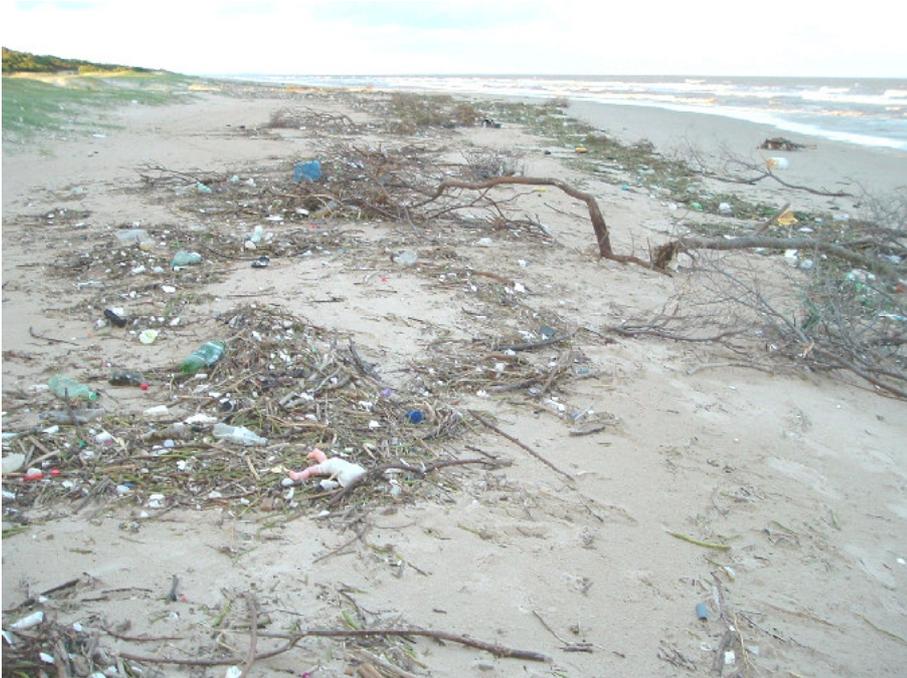
| 38 Punto: Aº Carrasco y playa Barra de Carrasco | | | |

Observaciones: La zona de playa Barra de Carrasco (primera por la costa desde el oeste del Departamento de Canelones) tiene particular relevancia en el análisis por ser el lugar donde quedan depositados la mayor parte de los residuos que descarga el arroyo Carrasco en el Río de la Plata. La corriente litoral más frecuente recuesta la descarga del arroyo sobre la margen izquierda, aunque en ciertas ocasiones (por ejemplo algunas sudestadas) la deriva hará que los residuos descargados por el arroyo alcancen la costa sobre la playa Miramar (Montevideo). Esta sección, a diferencia del resto de las presentadas en este informe, se relevó en la segunda quincena del mes de abril, con posterioridad a algunos eventos de lluvia de importante pluviometría que se registraron durante ese período. La playa presentó una importante cantidad de basura, mayormente compuesta por materiales plásticos y ramas y otros restos vegetales. Esta composición proporciona inequívocos indicios acerca de la procedencia fluvial de estos residuos. Debido a la dinámica marítima de la playa se aprecian dos niveles o cordones en los que se deposita esta basura, uno superior asociado a mayores niveles de energía del oleaje y otro inferior generado ante condiciones de mar más calmo. La boca de descarga del arroyo, al migrar hacia el este por la deriva litoral, genera una barra que en cierta forma protege la zona de playa más próxima a la descarga del arroyo, en la cual por tanto se encuentra un único nivel donde la basura queda depositada. Si bien esta es una zona de playa con poco nivel uso, debido a la ausencia de infraestructura de servicios y a la relativa dificultad de acceso, el impacto estético y la restricción funcional dados por la condición que la playa presenta es muy fuerte. Según lo manifestado por la IMC, a pesar de tener conocimiento de dichas afectaciones, por problemas económicos se suprimió en el contrato vigente entre la IMC y Cliba la limpieza de playas en invierno. Este servicio se prestó por un lapso de 1 año y ½ hasta que fue suprimido en Julio del 2002 (ver fotos).

Vista de la descarga del arroyo Carrasco desde el puente sobre la Rambla

Vista de la zona de playa inmediata a la margen izquierda del arroyo

Vista hacia el oeste de la zona de playa frente a la boca de descarga del arroyo

Vista hacia el este de la zona de playa frente a la boca de descarga del arroyo

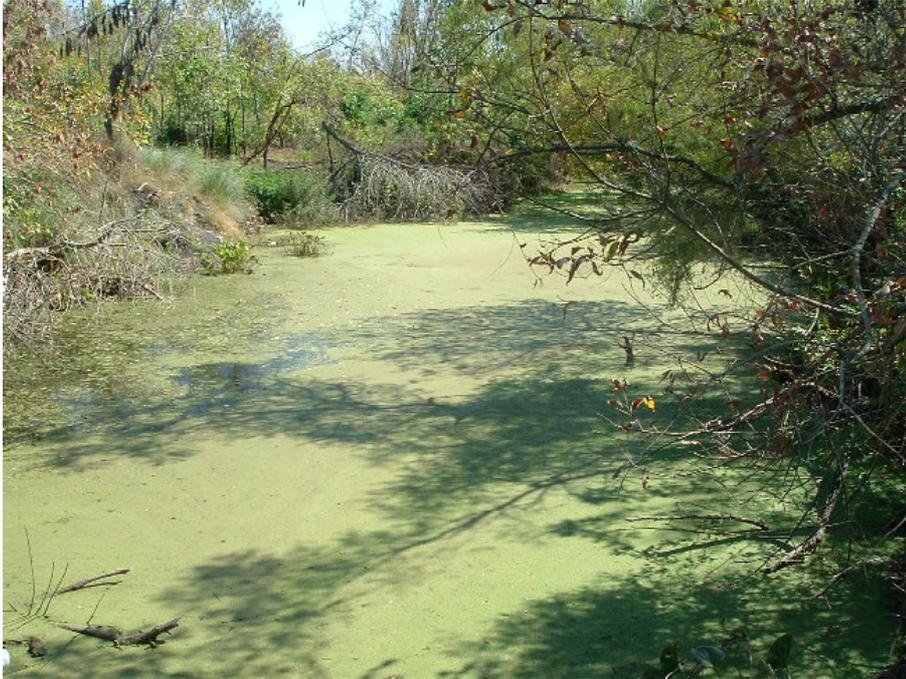
| 1 Punto: Aº Pando y ruta 82 | | | |
|--|---|---|---|
| <p>Observaciones: Zona rural, caracterizada por la presencia de bañados sobre la margen del arroyo. El curso es muy ancho y con muy lenta velocidad del flujo. Está muy eutrofizado y con vegetación muy espesa en sus márgenes, así como varias ramas caídas dentro del propio cauce. Se observan tan solo un par de bolsas de basura dentro del cauce, seguramente dejadas “de pasada” por vehículos que cruzan por la zona (ver foto).</p> | | | |

Panorámica del arroyo Aguas Arriba del cruce

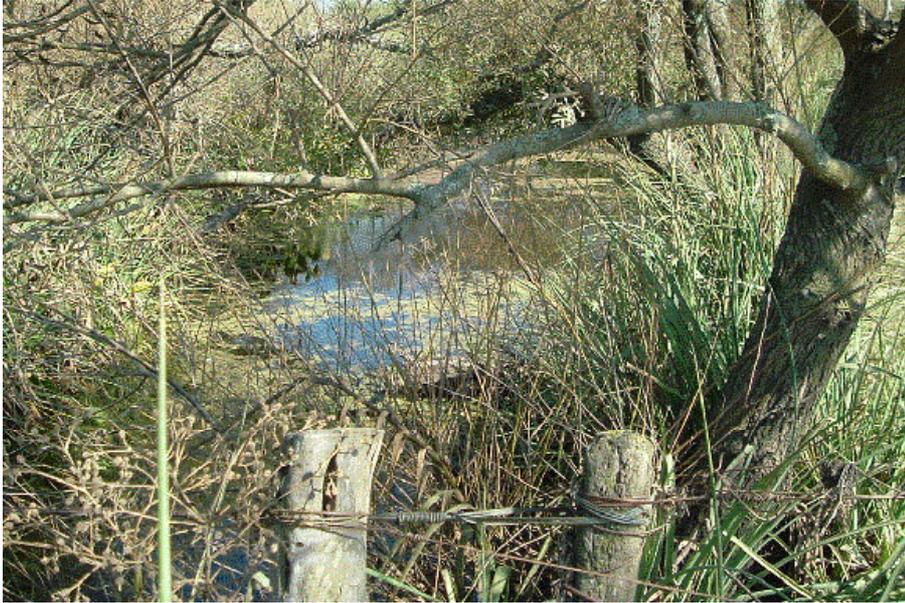
| 2 Punto: A° del Sauce y ruta 86 | | | |

| 2 Punto: A° del Sauce y ruta 86 | | | |
|---|---|---|---|
| <p>Observaciones: Zona rural donde se ha construido un nuevo puente sobre el arroyo, reemplazando una vieja estructura inundable. A unos 100 m sobre margen derecha se ubica una planta potabilizadora portátil de OSE, que toma agua del arroyo. Debido a la condición de extremo estiaje existente, el agua no circula bajo el puente estando contenida Aguas Arriba de la citada estructura. Existe una muy frondosa vegetación a los lados del curso, pero sin presencia de basura (ver foto).</p> | | | |

Vista del arroyo Aguas Arriba del cruce

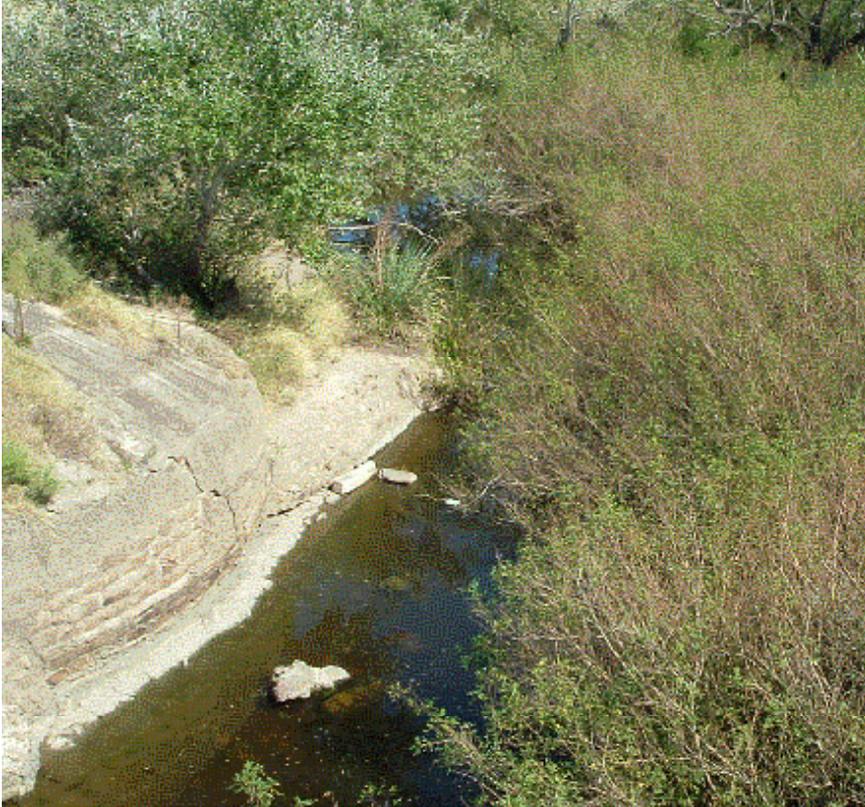
| 3 Punto: Aº del Sauce y ruta 7 | | | |

| 3 Punto: Aº del Sauce y ruta 7 | | | |
|--|---|---|---|
| <p>Observaciones: Zona rural. Pese al bajo caudal circulante el agua tiene buenas características organolépticas. El curso presenta frondosa vegetación sobre sus márgenes. Sin presencia de basura ni en el curso ni en su entorno inmediato (ver foto).</p> | | | |

Vista del arroyo Aguas Arriba del puente

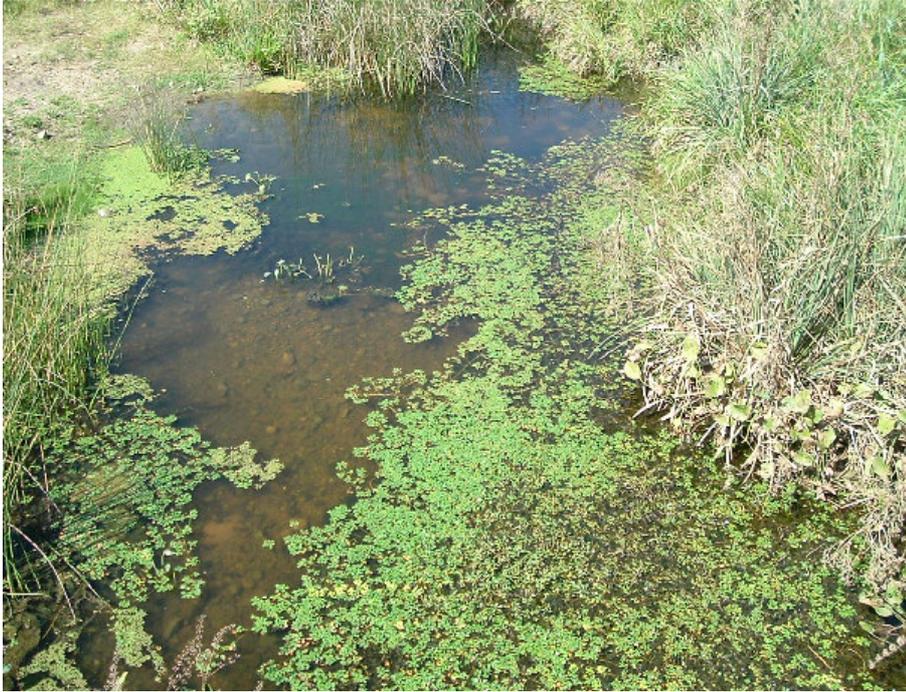
| 6 Punto: Cda. Grande y Cno. vecinal a Estación Olmos | | | |

| 6 Punto: Cda. Grande y Cno. vecinal a Estación Olmos | | | |
|--|---|---|---|
| <p>Observaciones: Zona suburbana, caracterizada por un entorno rural con algunas viviendas precarias ubicadas Aguas Arriba y aguas abajo a más de 50 m de la cañada en zonas altas, por lo que no existiría riesgo de inundación ni tampoco presión urbanística sobre el curso. Aguas Arriba se observa una frondosa vegetación contra las márgenes, en tanto aguas abajo el curso se interna dentro de un monte de eucaliptus. No se observan residuos ni en el curso ni en su entorno (ver foto).</p> | | | |

Vista de la cañada Aguas Arriba del cruce

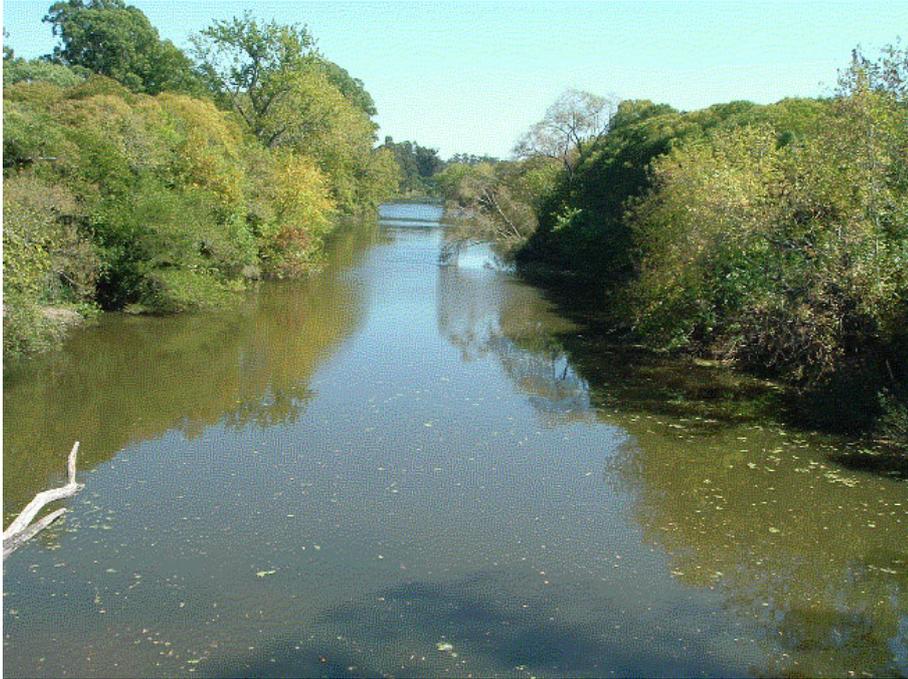
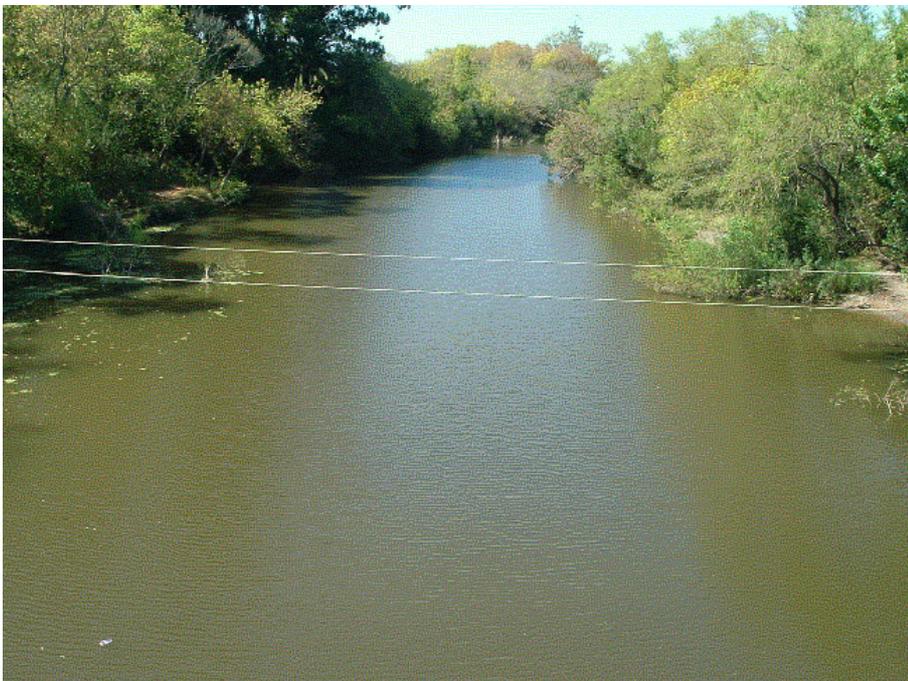
| 7 Punto: Aº Pando y Ruta 8 vieja (Parque Artigas) | | | |

| 7 Punto: Aº Pando y Ruta 8 vieja (Parque Artigas) | | | |
|---|---|---|---|
| <p>Observaciones: Puente sobre la antigua ruta 8 al noreste de la ciudad de Pando. En esta zona el curso es muy amplio, con vegetación de gran porte sobre sus márgenes. La zona se ubica en un entorno de paisaje muy agradable, atravesando el arroyo Aguas Arriba el Parque Municipal Artigas. Bajo la sección del puente (Aguas Arriba) está un gran árbol caído, que en el futuro en caso de no ser removido podría constituirse en una obstrucción significativa para el flujo. No se observan residuos ni en el curso ni en su entorno (ver fotos).</p> | | | |

Panorámica del arroyo Aguas Arriba del puente

Panorámica del arroyo aguas abajo del puente

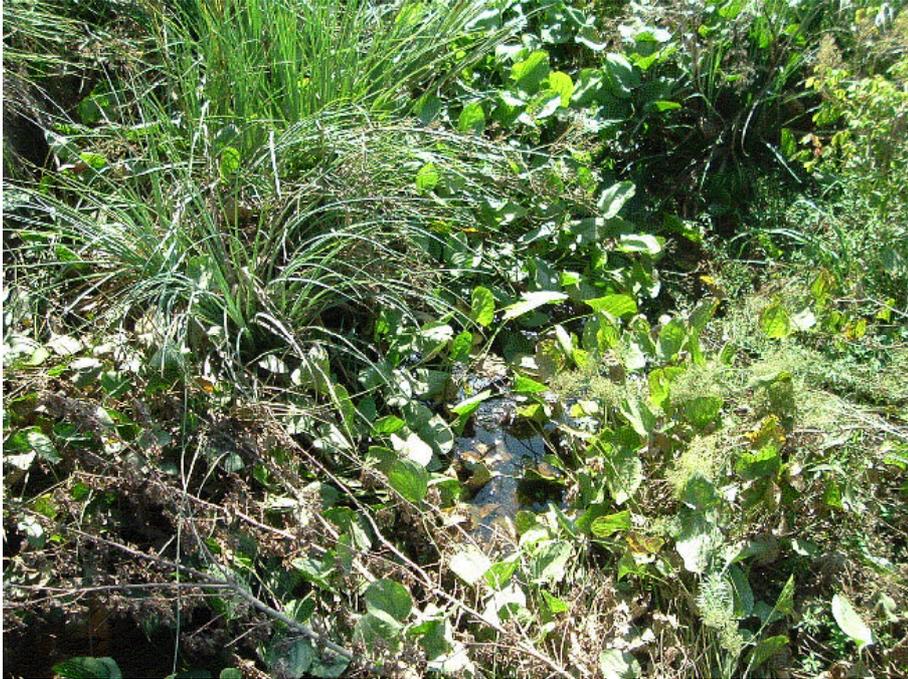
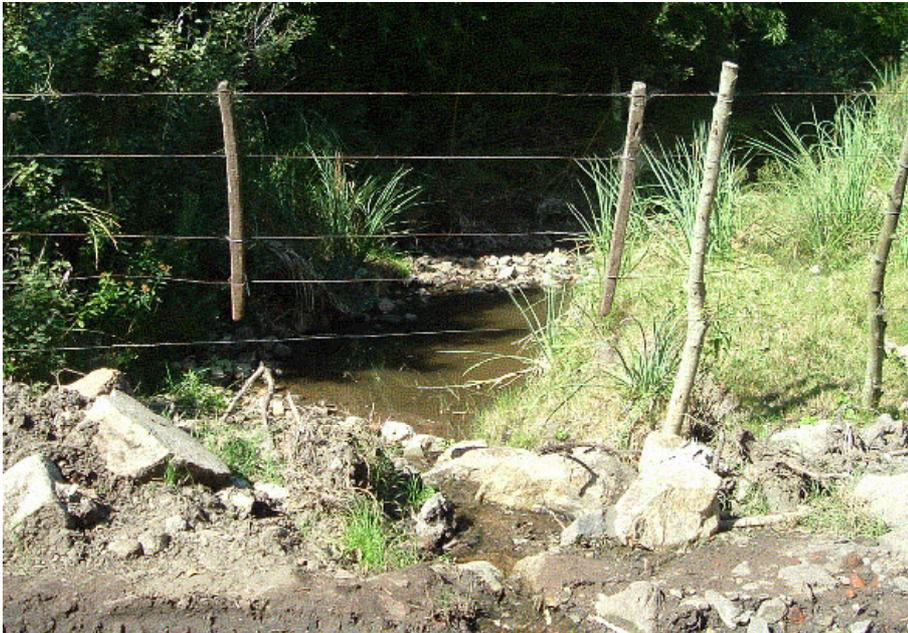
| 8 Punto: Aº Piedritas y Con. Piedritas | | | |

| 8 Punto: Aº Piedritas y Con. Piedritas | | | |
|--|---|---|---|
| <p>Observaciones: Zona rural. El arroyo presenta muy bajo caudal, con sus márgenes Aguas Arriba muy enmalezadas e incluso vegetación acuática dentro del propio curso. Inmediato a la alcantarilla (del lado de aguas abajo) se ha ensanchado la sección del curso mediante movimiento de tierra intentando mejorar la circulación del agua que resulta problemática en eventos de lluvia. Dicha circulación está fuertemente condicionada por la existencia aguas con una alcantarilla derrumbada, que se ubica a unos 300 m de la sección, y el gran enmalezamiento existente en ese tramo. En la zona donde está la alcantarilla derrumbada se ubican algunas viviendas dispersas, cuyos moradores se dedican a la fabricación de ladrillo. Los vecinos denuncian que si bien no existen problemas de basura dentro del curso de agua, en ocasiones es evidente el vertido de barométricas Aguas Arriba que desmejoran temporalmente la condición del agua del arroyo (ver fotos).</p> | | | |

Vista del curso Aguas Arriba del cruce con Con. Piedritas

Detalle de la alcantarilla derruida (vista hacia aguas abajo)

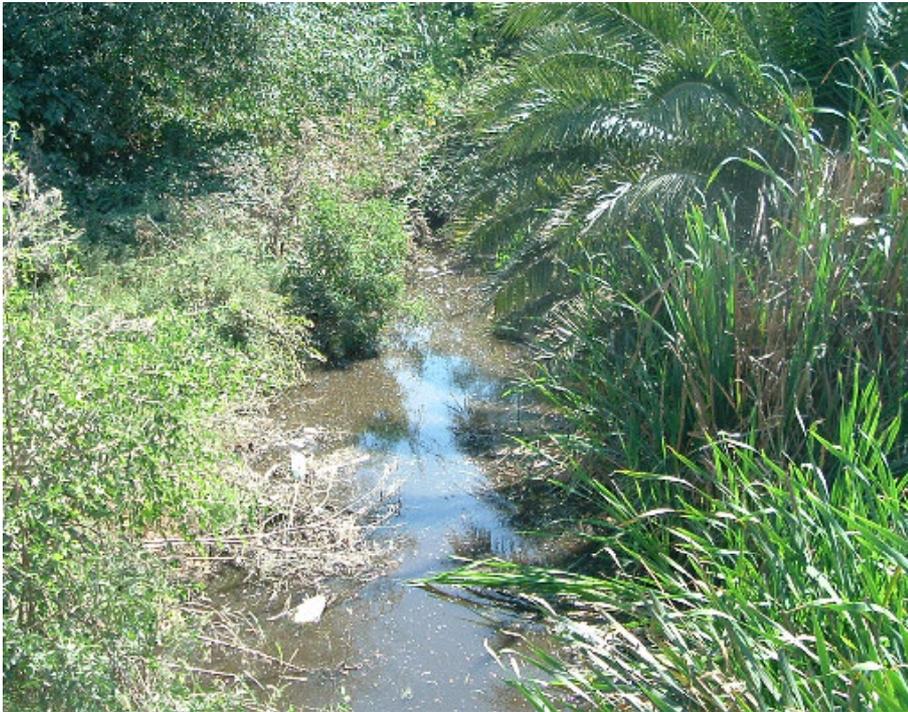
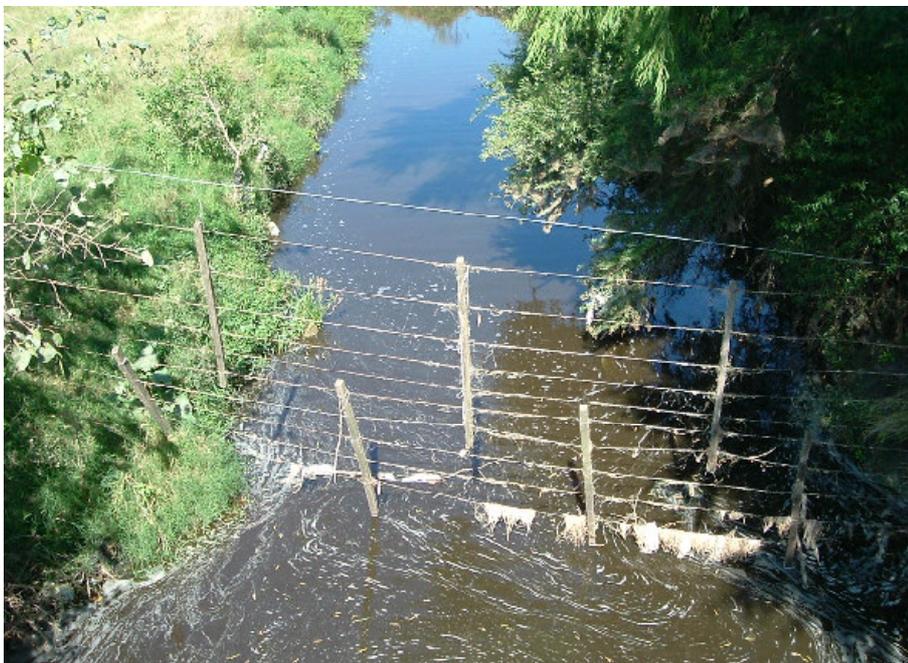
| 9 Punto: Cda. Del Burro Muerto y Con. Piedritas | | | |

| 9 Punto: Cda. Del Burro Muerto y Con. Piedritas | | | |
|---|---|---|---|
| <p>Observaciones: Zona rural sin presión urbana sobre el arroyo. Sobre margen izquierda aguas abajo, a unos 100m de distancia, se ubica la planta industrial del Frigorífico Matadero Pando. El arroyo presenta un gran enmalezamiento de sus márgenes Aguas Arriba y vegetación de pradera hacia aguas abajo. Se observa algo de basura en el lecho del curso, posiblemente dejada "a la pasada" desde el camino vecinal y también algunos signos de resaca principalmente de restos vegetales. Aguas Arriba sobre margen derecha, distante unos pocos metros, se encuentra un pequeño embalse cuya agua a simple vista es de buena calidad. A unos 250 m aguas con esta zona comienza una costanera sobre la cañada, que se extiende por 500 m, con varios focos de basural (ver fotos).</p> | | | |

Panorámica de la cañada Aguas Arriba del cruce

Vista de la cañada aguas abajo del cruce

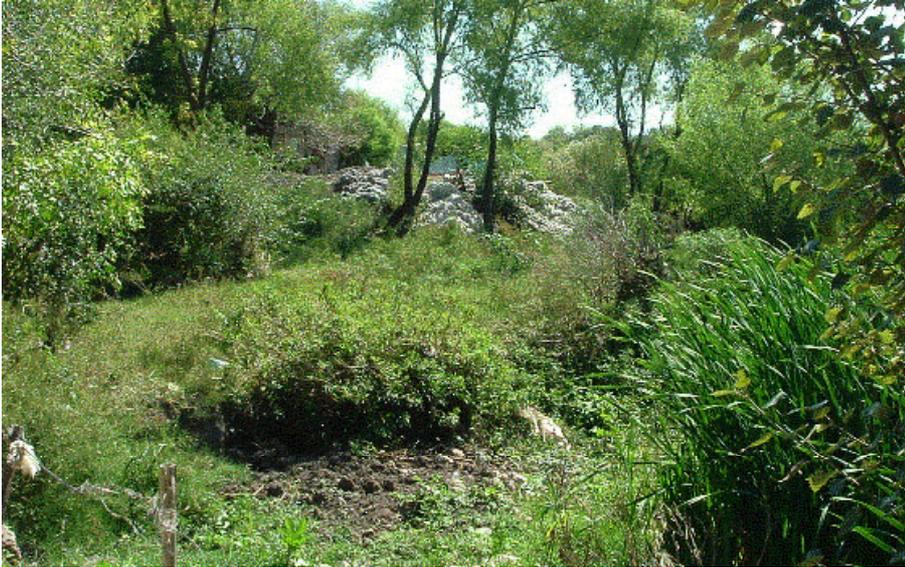
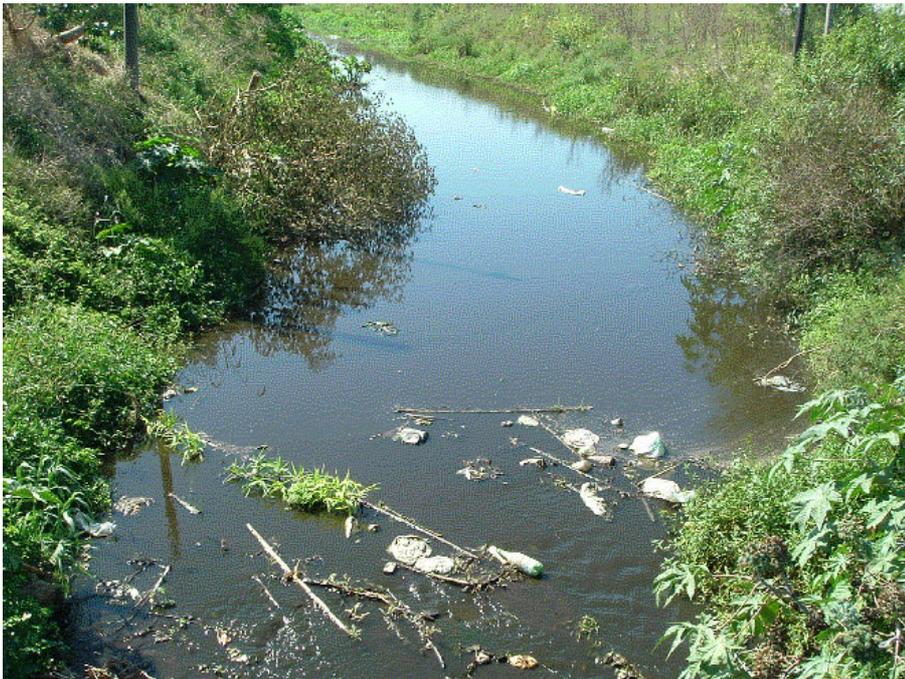
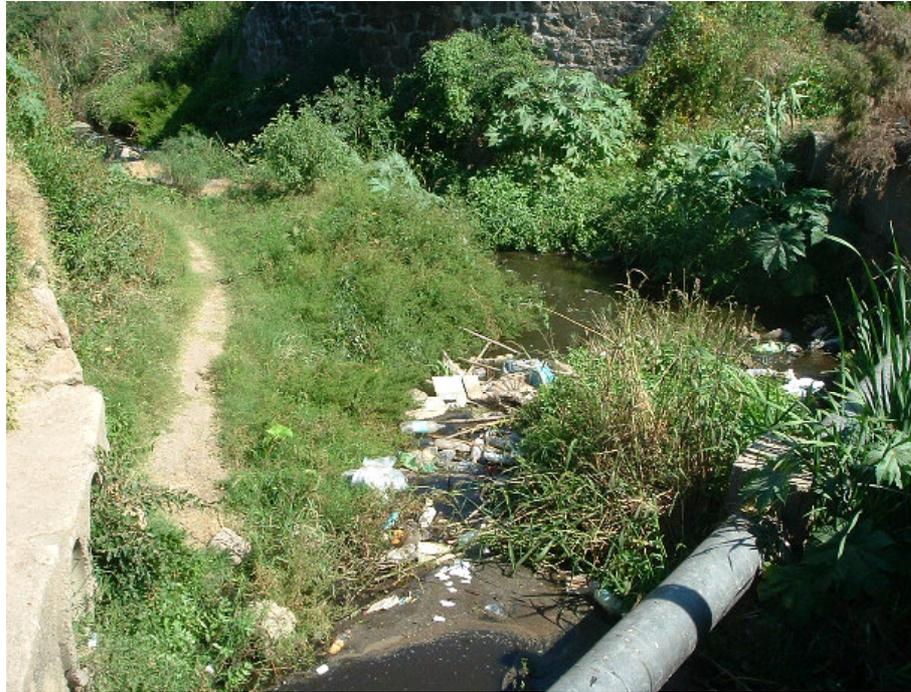
10 Punto: Cda. Del Burro Muerto y la Vía Férrea.

Observaciones: En esta zona el curso atraviesa una zona urbana, bordeado sobre su margen derecha por una costanera de aproximadamente 500 m sobre la que se encuentran varios focos de pequeños basurales. Existen asentamientos irregulares sobre ambas márgenes del curso, aunque convenientemente retirados (60 m) como para que no sea evidente el riesgo de inundación. El curso trae bastante basura, lo que seguramente es debido a la existencia de los basurales antes citados. Inmediato a la cabecera derecha del puente se encuentran restos de un basural. Unos 100 m aguas con la vía férrea se localiza la vivienda de un clasificador, que tiene una importante acumulación de residuos casi al borde de la cañada (ver fotos).

Vista de la acumulación de residuos al borde de la cañada, 100 m aguas con la vía férrea

Vista de la cañada Aguas Arriba de la alcantarilla bajo la calle allí existente

Vista de la sección aguas con la alcantarilla bajo la calle allí existente

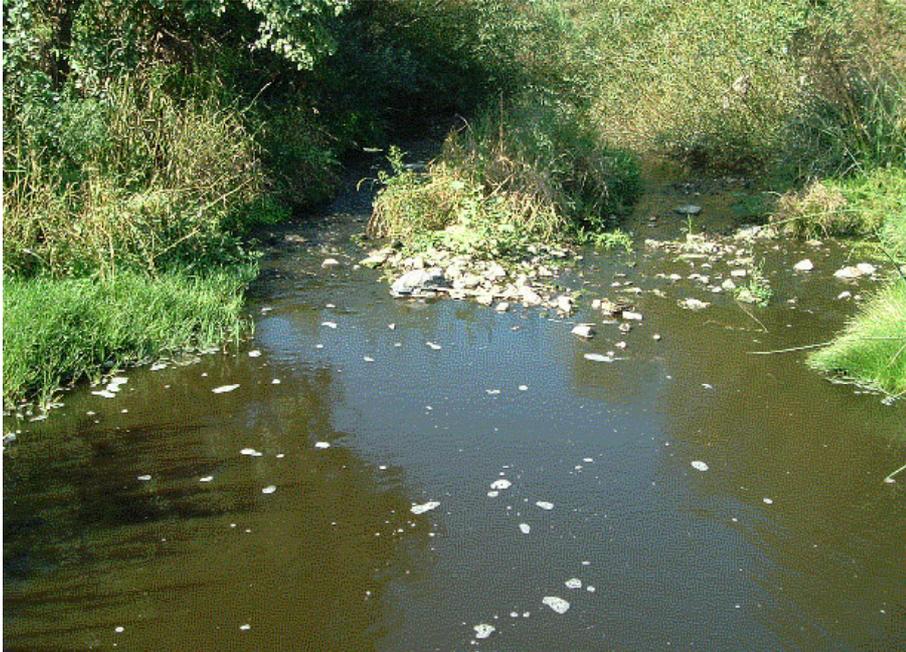
Observaciones: Entorno rural con mucha vegetación de malezas contra las márgenes e incluso algunas plantas acuáticas dentro del curso. La acumulación de ramas y restos vegetales obstruyen parcialmente el pasaje de agua por la alcantarilla, que seguramente es sobrepasada en eventos de crecida a juzgar por la resaca observada en el lugar. El curso no tiene cantidades significativas de basura pero si algunos restos de escombros en su lecho. Existe un muy importante basural Aguas Arriba sobre el Camino del Medio a unos 100 m de distancia. Cabe destacar que dicho punto es un antiguo vertedero de la IMC el cual fue abandonado en el año 1989 y estuvo operando por una década. Allí frecuentemente se observa la disposición de residuos de origen industrial y de comercios (ver fotos).

Vista del arroyo aguas abajo del cruce

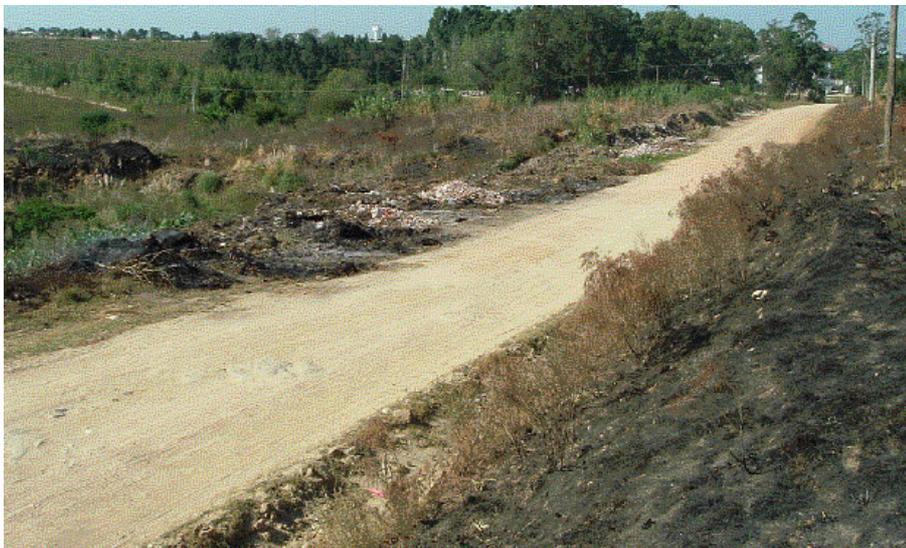
Panorámica de la zona de basurales próxima al arroyo

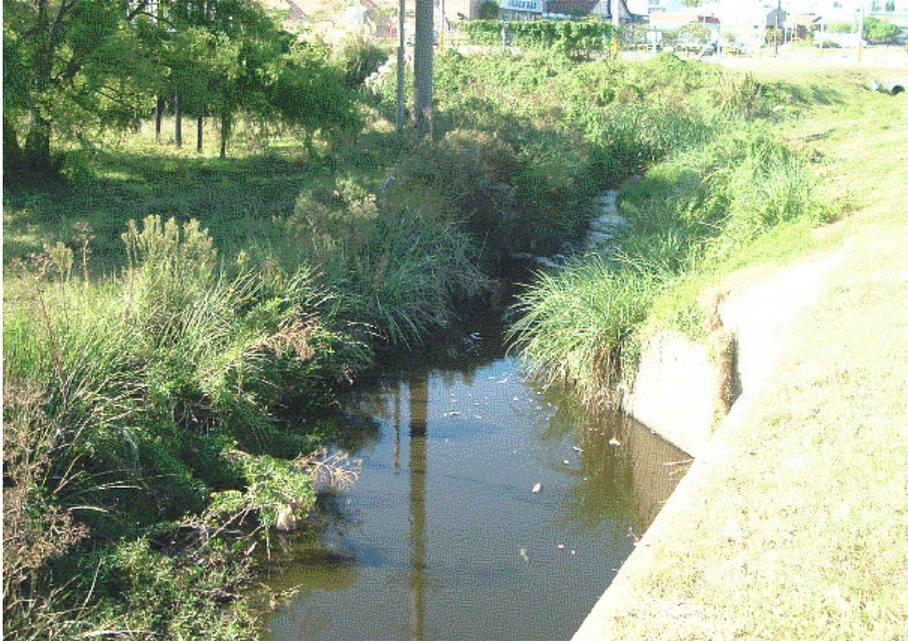
12 Punto: Aº Piedritas y Ruta 8.

| Fecha: 04/04/2004 | | Aguas Arriba | Aguas Abajo |
|---|---|---|---|
| <p>Observaciones: Entorno rural, atravesando una ruta de alto tránsito. Aguas Arriba sobre margen izquierda el arroyo es lindero con el estacionamiento de un amplio supermercado. Se nota la presencia de algo de basura en el propio curso y también sobre su margen derecha, producto de resaca, especialmente aguas con la ruta (ver fotos).</p> | | | |

Vista del arroyo Aguas Arriba del cruce

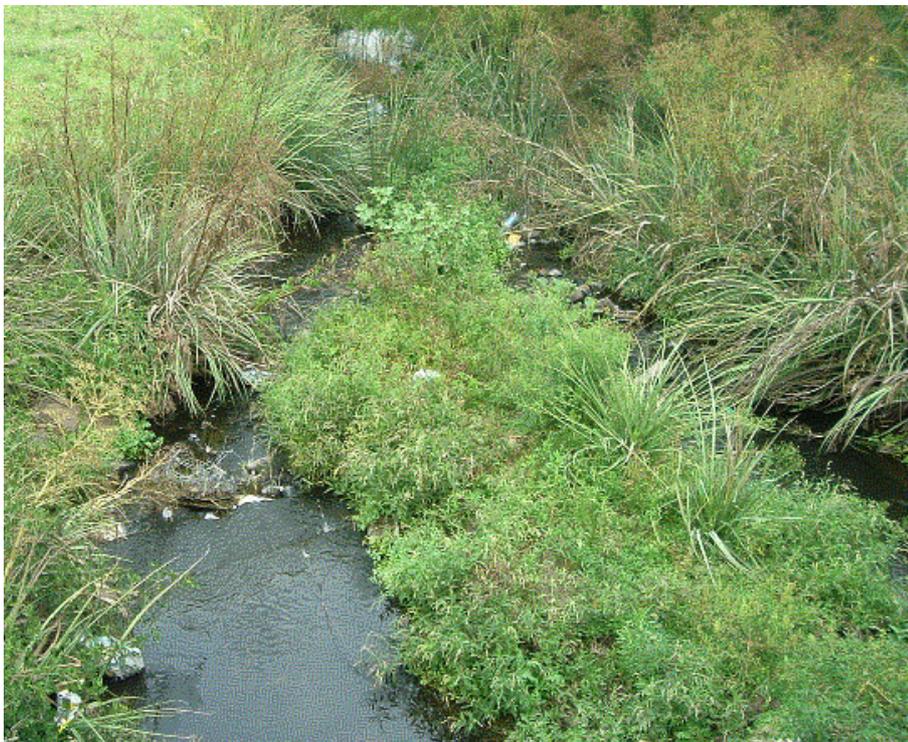
Vista del arroyo aguas abajo del cruce

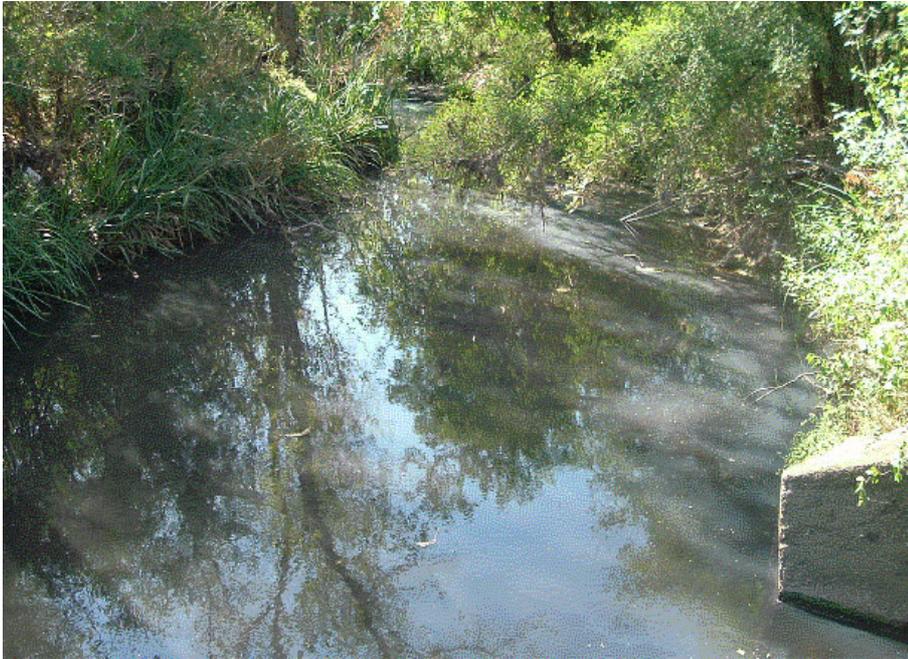
13 Punto: Aº Frasquito y Con. Vecinal a Villa Anita.

Observaciones: Zona rural sobre el borde suburbano de una población, con presencia de actividad fabril en el entorno. El agua del curso tiene un aspecto desagradable, con vestigios aparentemente de hidrocarburos en ella. Hay un abundante enmalezamiento de las márgenes, y si bien sobre ellas no se observa basura sí existen restos de resaca de residuos producto de alguna crecida anterior (ver foto).

Vista del arroyo Aguas Arriba del cruce

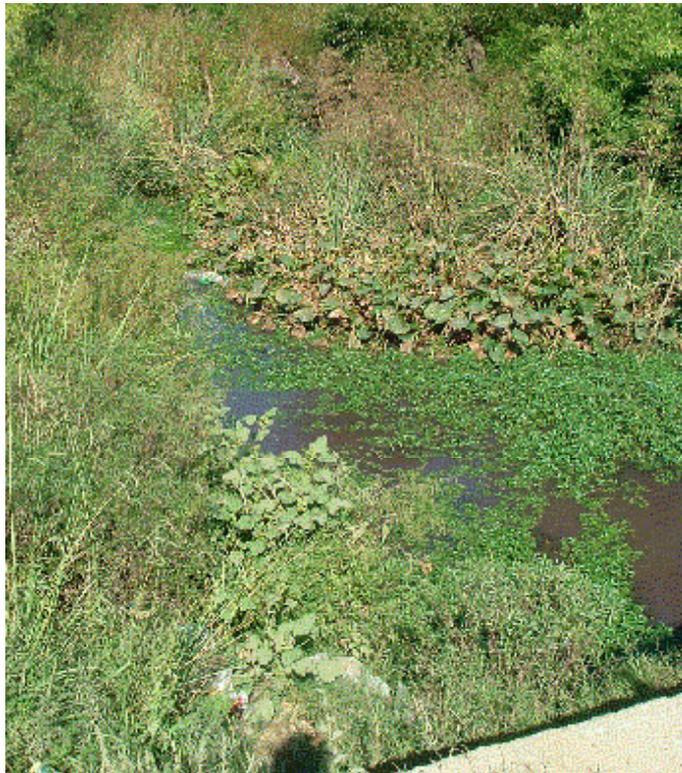
14 Punto: Aº Frasquito y Cont. Ruta 101.

| Fecha: 04/04/2004 | | Aguas Arriba | Aguas Abajo |
|--|---|---|---|
| <p>Observaciones: Zona rural. Se observa algo de basura sobre el arroyo y fundamentalmente mucha vegetación sobre las márgenes e incluso dentro del propio curso. Se notan también algunos restos de resaca de residuos sobre las márgenes y la presencia de un basural directamente sobre la margen derecha aguas abajo (ver fotos).</p> | | | |

Vista del arroyo aguas abajo del cruce
