ANEXO: Evaluación Sanitaria de Cursos de Agua

Plan Director de Residuos Sólidos de Montevideo y Área Metropolitana

PROGRAMA DE SANEAMIENTO DE MONTEVIDEO Y AREA METROPOLITANA
TERCERA ETAPA SUBPROYECTO - B

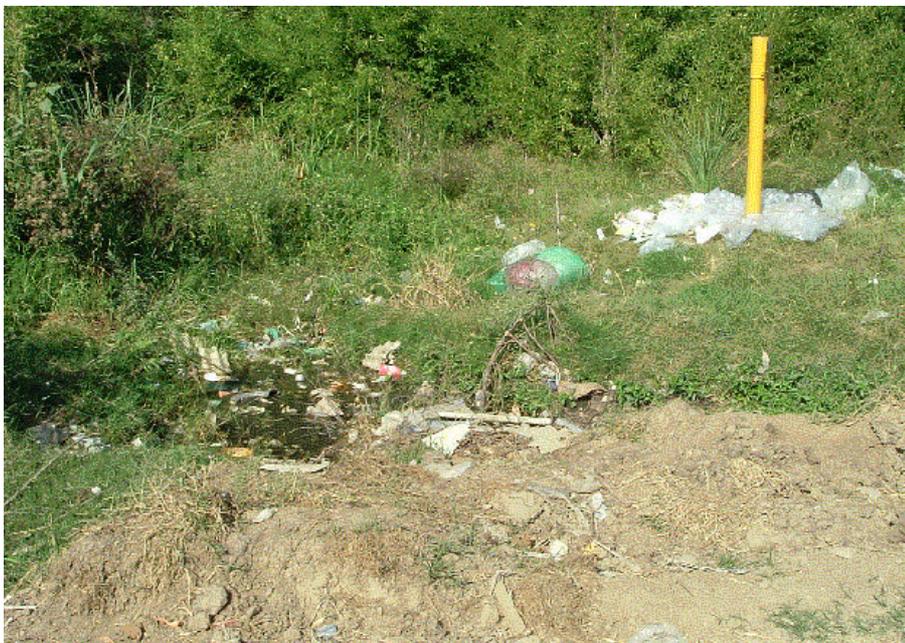
14 Punto: Aº Frasquito y Cont. Ruta 101.

| Fecha: 04/04/2004 | | Aguas Arriba | Aguas Abajo |
|--|---|---|---|
| <p>Observaciones: Zona rural. Se observa algo de basura sobre el arroyo y fundamentalmente mucha vegetación sobre las márgenes e incluso dentro del propio curso. Se notan también algunos restos de resaca de residuos sobre las márgenes y la presencia de un basural directamente sobre la margen derecha aguas abajo (ver fotos).</p> | | | |

Detalle del basural sobre margen derecha

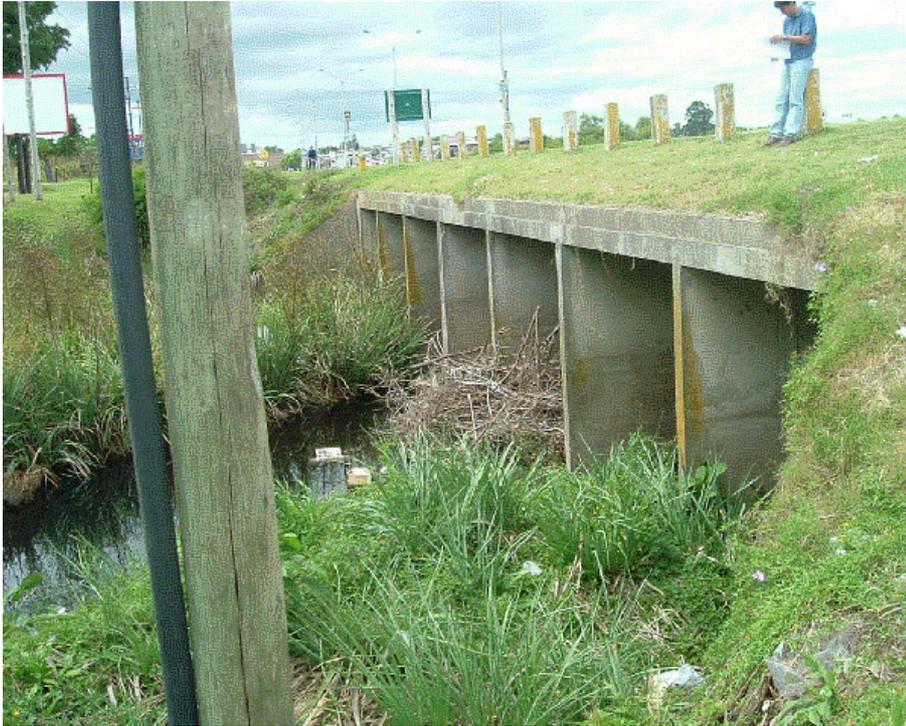
| 15 Punto: Aº Frasquito y Ruta 8. | | | |

| 15 Punto: Aº Frasquito y Ruta 8. | | | |
|--|---|---|---|
| <p>Observaciones: Entorno rural, atravesando una ruta de alto tránsito. Aguas Arriba sobre margen izquierda el arroyo es lindero con una residencia ubicada en zona alta y sin riesgo de inundación. Se nota la presencia de basura en el propio curso, que debe ser arrastrada desde Aguas Arriba, y también resaca hasta niveles bastante altos. El pasaje de agua por la alcantarilla bajo la ruta, de amplias dimensiones, está bastante obstruido por la acumulación de restos de vegetación y también algo de basura (ver fotos).</p> | | | |

Vista de la sección de pasaje desde la margen derecha (AA)

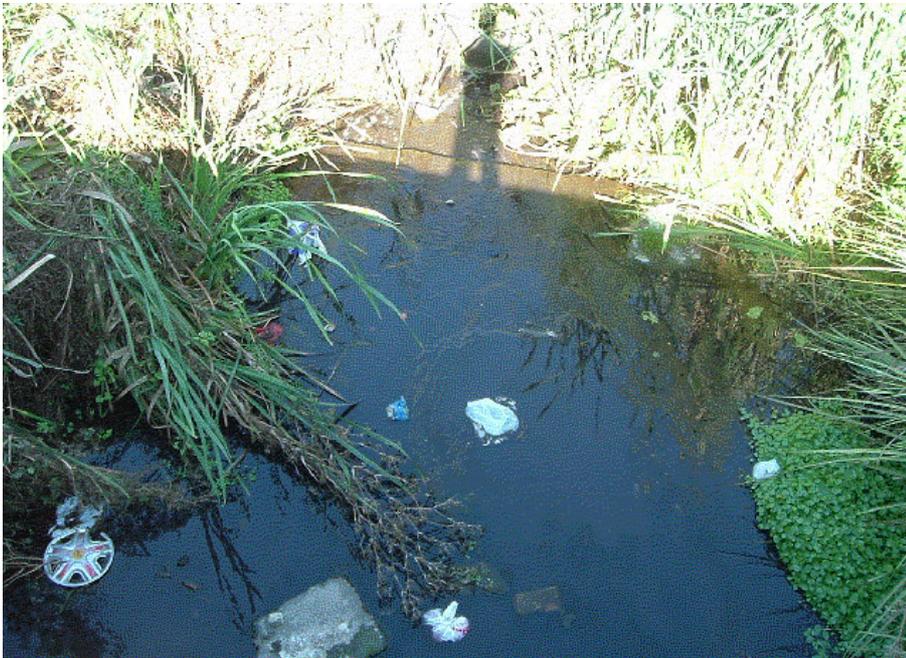
Detalle de la sección aguas con Ruta 8

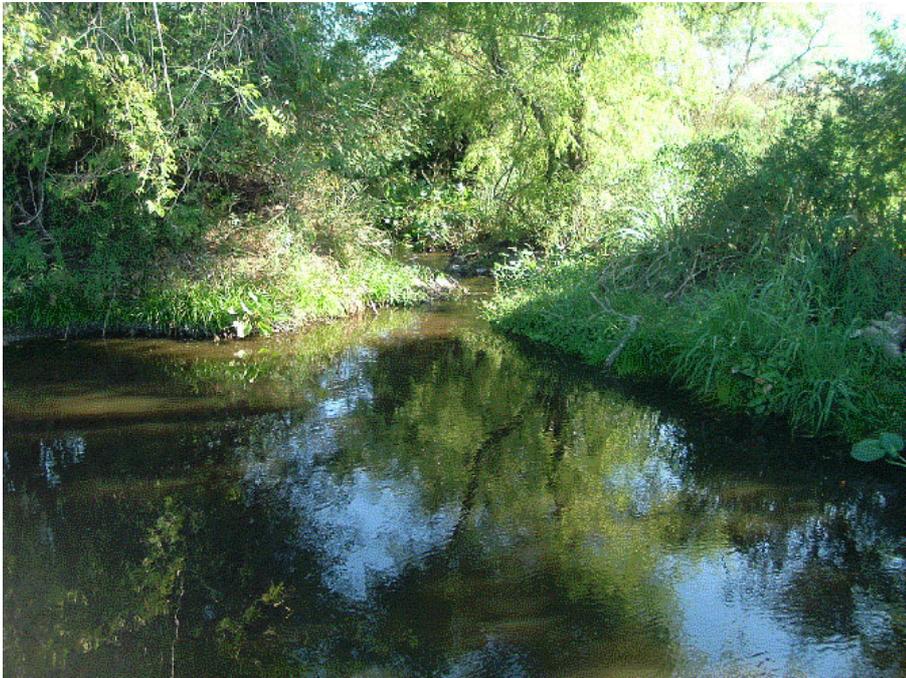
| 16 Punto: Aº Frasquito – al final de calle Danubio (Pando). | | | |

| 16 Punto: Aº Frasquito – al final de calle Danubio (Pando). | | | |
|---|---|---|---|
| <p>Observaciones: El arroyo transita por un ambiente rural, sumamente agreste, con una gran planicie de inundación. Las construcciones más cercanas se encuentran a más de 100 m por lo que no tienen riesgo de inundación. El curso de agua no tiene basura pero si se observan restos de resaca en la extensa planicie de inundación, particularmente sobre la su margen izquierda (ver foto).</p> | | | |

Vista del arroyo hacia aguas abajo

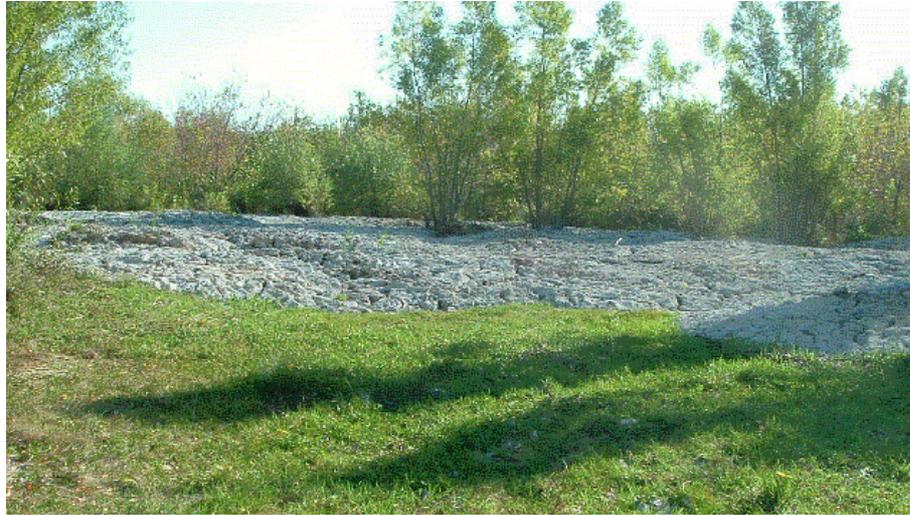
Nota: Próximo al vértice que queda en la confluencia de los arroyos Pando y Frasquito, al final del Con. A la Balsa (Avda. España), se localizó una zona destinada a la disposición final de residuos. Se trata de un extenso predio con vegetación de monte natural, que ha sido parcialmente removida para crear un terraplén de acceso (mediante escombros) hasta la zona donde se depositan barros industriales y también residuos constituidos principalmente por virutas de papel. El área donde se depositan estos barros es muy amplia (se estima de varias hectáreas). La existencia sobre Avda. España de dos fábricas destinadas a la elaboración de papel y cartón (Cartonera y Papelera Pando S.A. e IPUSA) hace pensar que desde allí provienen los citados residuos. La frondosa vegetación existente en la zona no permitió acceder con facilidad hasta los cursos de agua, aunque no se observa que existan obras de contención para evitar que los eventuales lixiviados lleguen hasta ellos. En las fotografías adjuntas se pueden apreciar algunas características de esta zona.

Vista parcial del secadero de barros. Detrás del espeso monte escurre el arroyo.

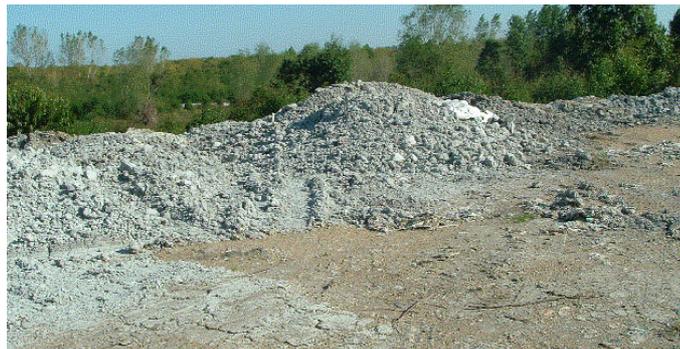
Detalle del barro encontrado en ese lugar

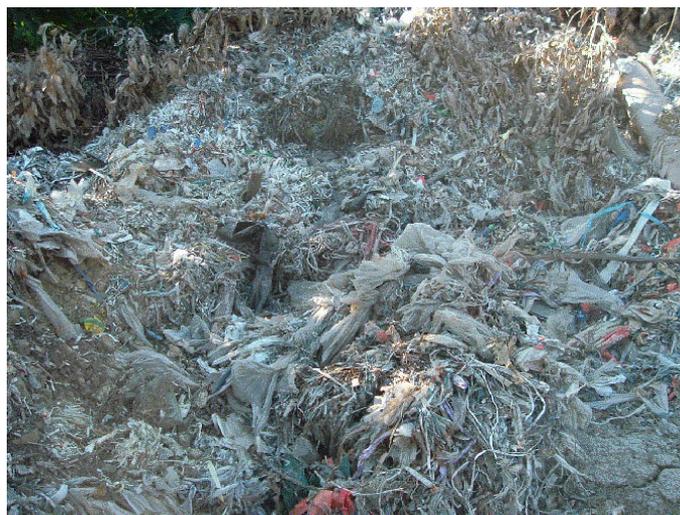
Detalle de los residuos (virutas de papel) también depositados en ese lugar

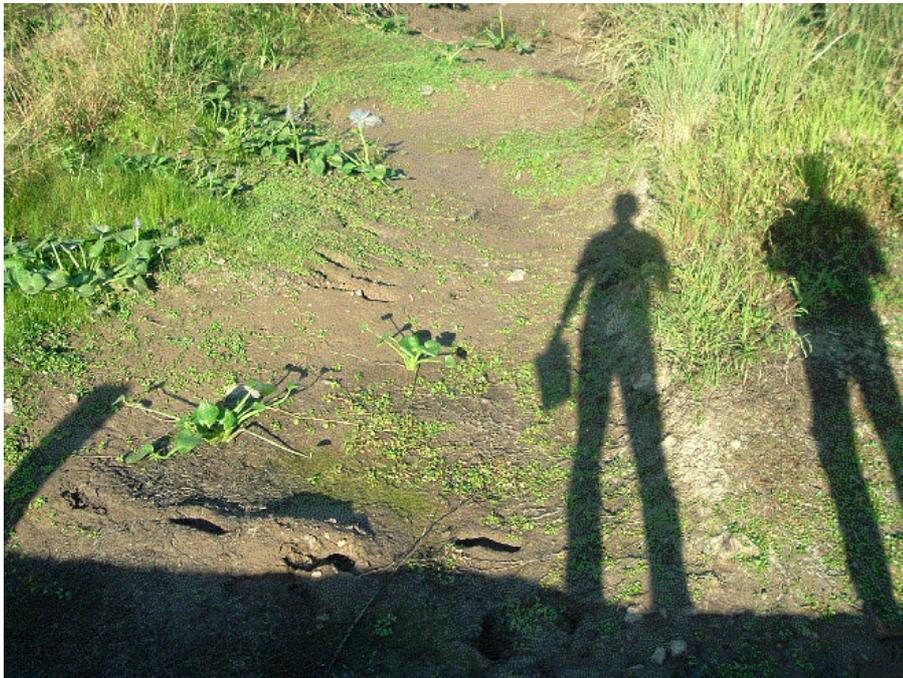
17 Punto: Aº Escobar y Cno. El Hornero.

| Fecha: 04/04/2004 | | Aguas Arriba | Aguas Abajo |
|---|---|---|---|
| <p>Observaciones: El arroyo en la condición relevada (severo estiaje) está casi completamente seco, sin agua libre. El entorno es una zona rural donde se insertan una serie de countries y barrios privados. No se observó basura en el curso ni en las inmediaciones (ver foto).</p> | | | |

Vista del cauce seco aguas abajo del cruce

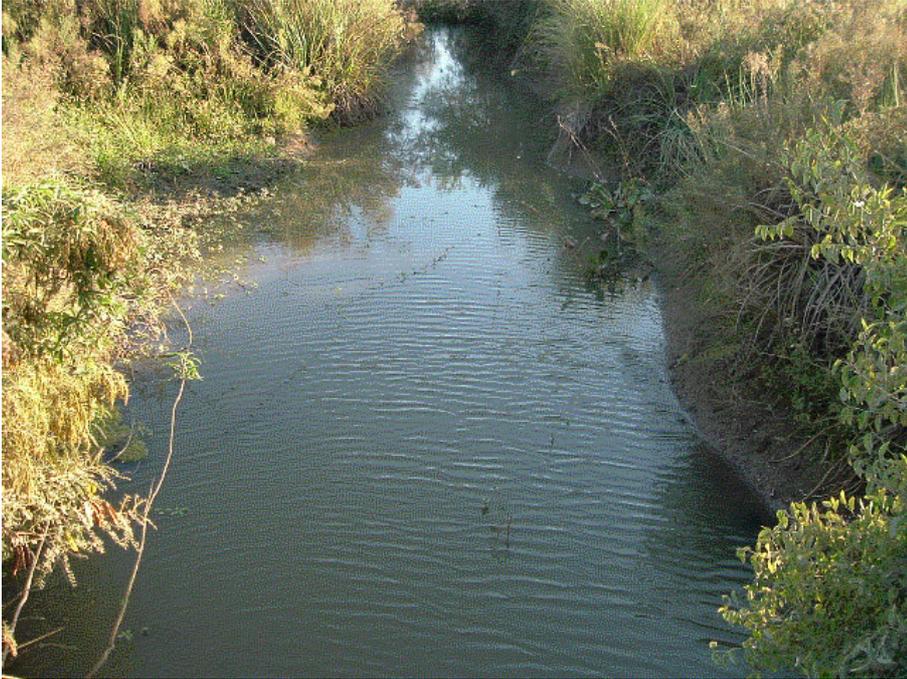
18 Punto: Aº Escobar y Cno. Eduardo Pérez.

Observaciones: El arroyo escurre por un ambiente del tipo rural, con vegetación de pradera en sus márgenes y sin presión urbanística sobre él. Dentro del curso no se observan residuos, aunque sobre margen izquierda Aguas Arriba hay un pequeño volcadero de escombros con algo de basura. El agua luce bien aunque el olor en el ambiente es bastante desagradable, lo cual se asocia a la existencia aguas abajo sobre margen izquierda (a unos 200 m del arroyo) de unas piletas de oxidación de la Intendencia de Canelones (ver foto).

Vista del arroyo Aguas Arriba del cruce

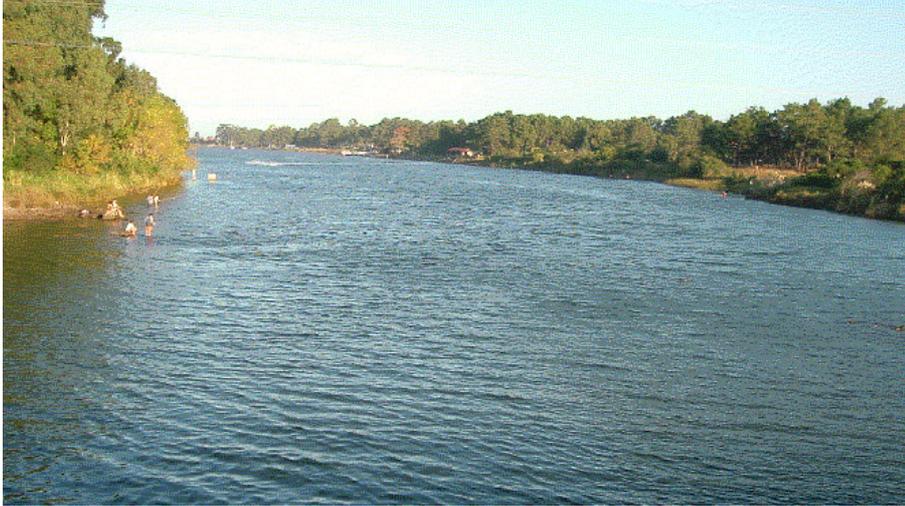
19 Punto: Aº Pando y ruta Interbalnearia.

Observaciones: Esta sección del arroyo está caracterizada por la presencia de una ruta de altísimo tránsito, con un peaje inmediato al puente, en un entorno de paisaje muy agradable. El curso es muy ancho y sus márgenes, particularmente las de aguas abajo, son utilizadas como lugares de picnic incluso con algunas instalaciones para tal propósito. Es muy habitual también el uso del arroyo para el desarrollo de deportes náuticos, así como zona de baños. El curso no transporta residuos y tan solo se observan pequeños restos de basura dejados por acampantes sobre su margen izquierda (ver foto).

Panorámica del arroyo aguas abajo del puente

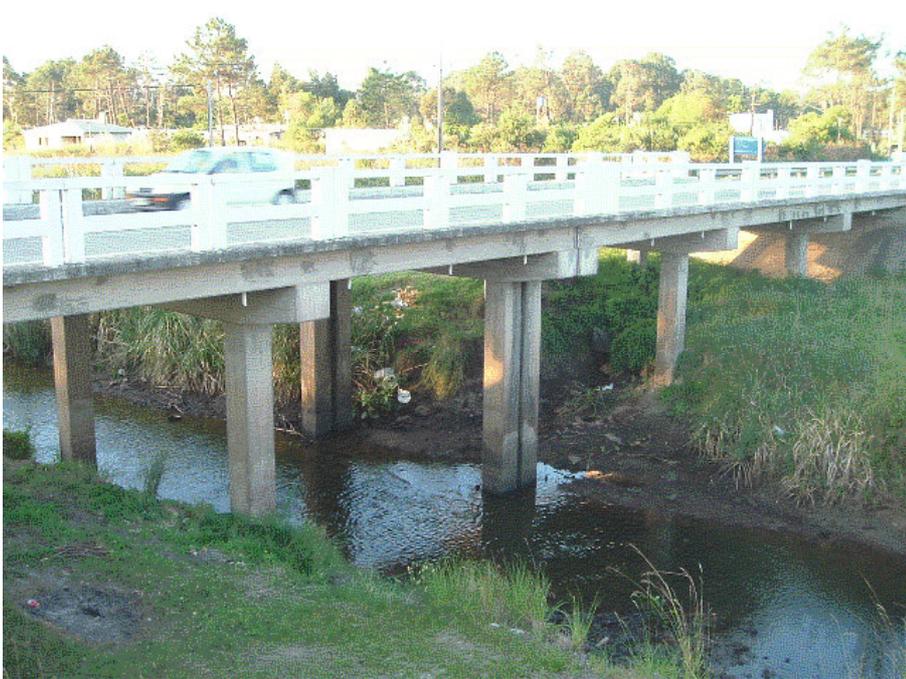
20 Punto: Aº Tropa Vieja y ruta Interbalnearia.

Observaciones: Esta sección del arroyo está caracterizada por la presencia de una ruta de altísimo tránsito, sin presión urbana ya que las casas más cercanas distan unos 50 m del curso. Por el arroyo escurre, en la condición relevada, un muy bajo caudal. La condición del agua aparenta ser buena, aunque aparecen unos pocos residuos en las márgenes del arroyo bajo el puente. Se aprecian también algunos restos de basura en la cabecera izquierda del puente (ver foto).

Vista del puente, tomada desde margen derecha

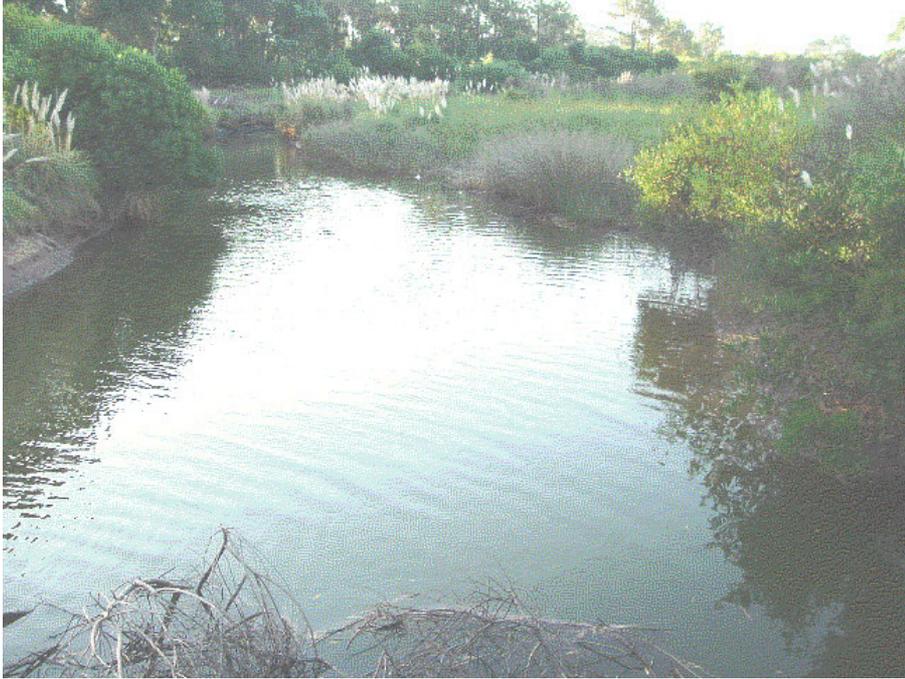
21 Punto: Aº Tropa Vieja y ruta 10.

Observaciones: Zona urbana caracterizada por la presencia de una alcantarilla sumergible, según lo anuncia la señalización del MTOP. No existen casas en las inmediaciones del puente, aunque se conoce que buena parte de la zona aguas abajo sufre problemas de inundación cuando el nivel del Río de la Plata crece mucho e impide la descarga del arroyo. La sección de pasaje por la alcantarilla está parcialmente obstruida por las ramas que las aguas acumulan contra ella. Existe vegetación de pajonales fundamentalmente sobre margen izquierda. El curso tiene algo de basura, posiblemente originada en el volcado ocasional al pasar por la calle, y a unos 60 m de distancia sobre margen izquierda Aguas Arriba se encuentra un basural (ver fotos).

Vista del arroyo Aguas Arriba de la alcantarilla

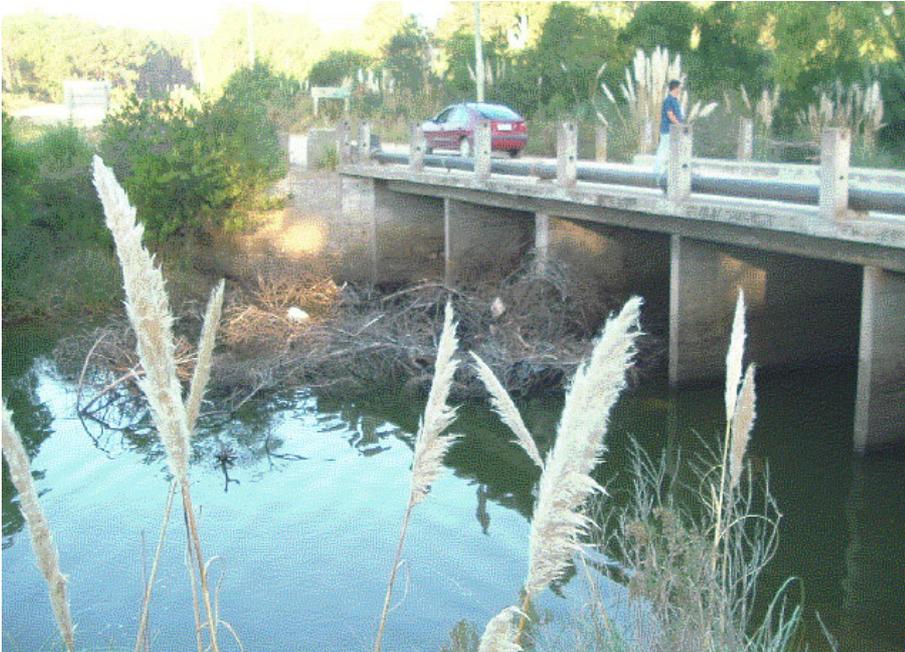
Vista de la alcantarilla sumergible desde la margen derecha (AA)
